# Fönstermontage

Börje Gustavsson

## **Window installation**

SP Rapport 2009:35  
ISBN 978-91-86319-23-6  
ISSN 0284-5172  
Borås 2009

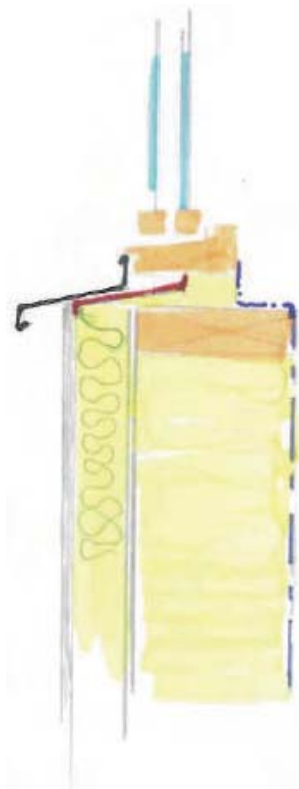
Sekundär tätning under fönster

- Fönstrets insida skall ha mycket god luft- och ångtäthet
- Fönstrets drevning bör vara minst 50 mm djup, lämpligen upp till ca 80 % av karmens djup
- Under fönstret görs en sekundär tätning som sträcker sig in under fönstret till ca halva fönstrets djup. Den sekundära tätningen ansluts även mot de vertikala reglarna bredvid fönstret, minst 100 mm. Sekundära tätningen har en lutning mot fasadens utsida och mynnar ut under fönsterblecket.

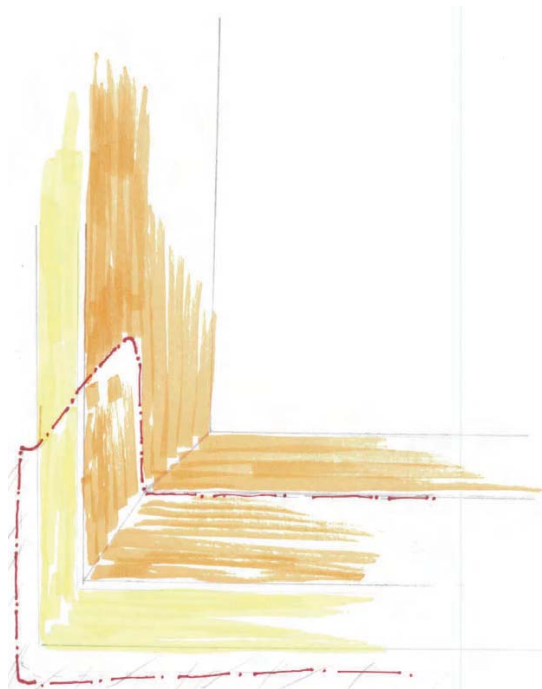
Regel under fönster snett kluven. Sekundär tätning av vattenavstötande material appliceras.

Regeln under fönstret klyvs/fasas så en anpassad lutning erhålls. Alternativt skapas det lutande planet med en isolering av styv kvalitet som anpassas. På det lutande planet appliceras ett tätskikt.

Vid montagen för provningarna skapade vi en lutande del under fönstret genom att regeln klövs, detta gjordes efter att den underliggande regeln var monterad i regelverket. Klyvningen utfördes med hjälp av en tigersåg.

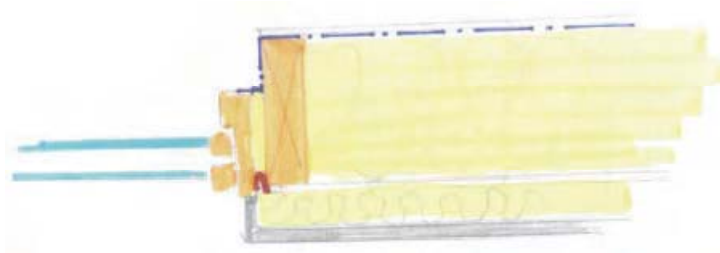
- En tät anslutning mellan fönster och vindskydd skapas efter sidostycke och överstycke på fönster. Vid trä/aluminiumfönster där aluminiumet är monterat med luftning skall den täta anslutningen ansluta mot trädel i karm av fönster

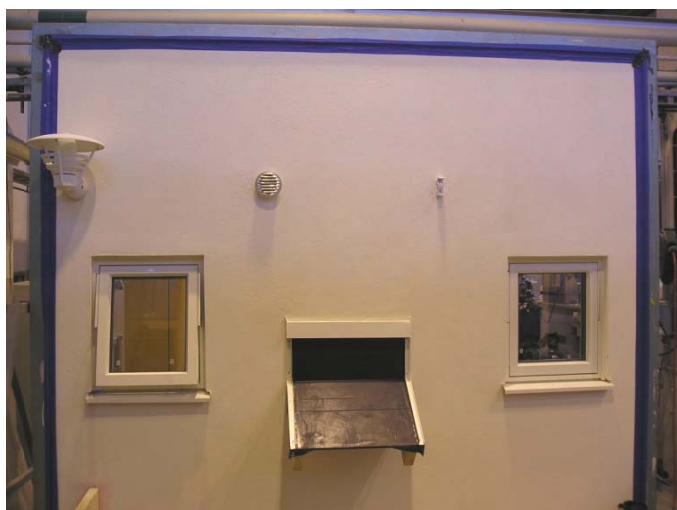
**Figur 1** Provvägg 3x3 m regntäthetsprovning med två fönster, ett skärmtak, en lampa, en ventil och en stuprörsinfästning.

Vid laboratorieundersökningar vid SP byggs väggar i ramar med måtten 3x3 m. I väggarna finns två fönster samt genomföringar för bjälklagsinfästning, skärmtak, belysning och ventilationsdon samt infästning av stuprör. Avsikten med provningen är att undersöka tätheten mot slagregn.

Väggarna utsätts för vattenbegjutning samtidigt som tryckskillnaden mellan ute och inne successivt ökas. Eventuella läckage mäts i strategiskt placerade mätpunkter samt noteras okulärt och fotograferas.

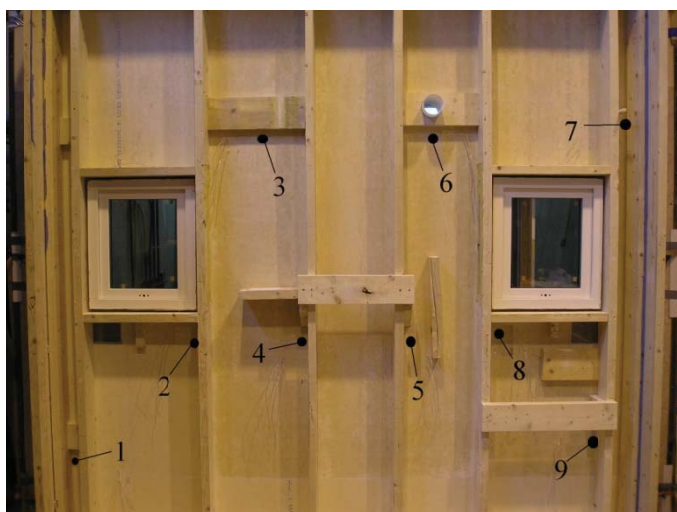
**Figur 2** Provväggens baksida med markeringar för mätpunkter i anslutning till genomföringarna.

Fuktgivare (resistansmätningstrådar) för indikeringar av fukt monteras på känsliga ställen i konstruktionen i samband med uppbyggnaden, ca 100 mm under detaljer som skall kontrolleras.

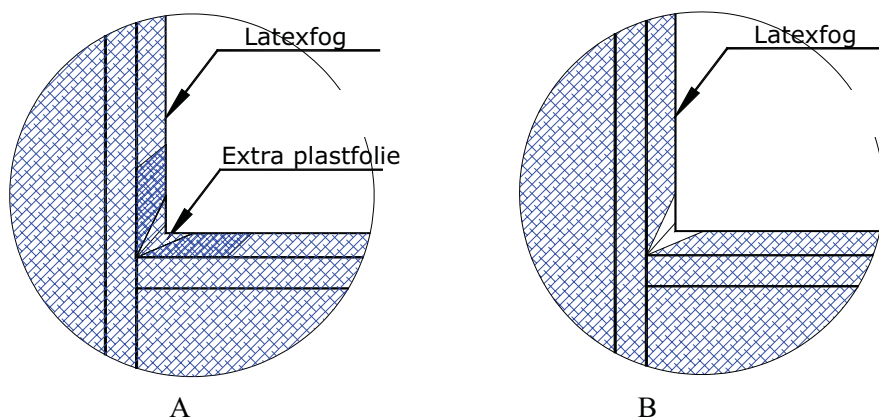
**Figur 3** Två olika arbetsutföranden för fönstersmyg där PE-folien viks in i smygen. I fall A har komplettering skett i hörn med en tillskuren PE-folie.

Provningen av invik av PE-folien i fönstersmyg visar att läckaget blir mindre om en komplettering av plastfolien sker i hörn med en tillskuren plastfolie fäst med klamrar. Läckaget uppmättes till cirka 4-10 gånger större om kompletteringen inte sker i hörn. Se diagram nedan.

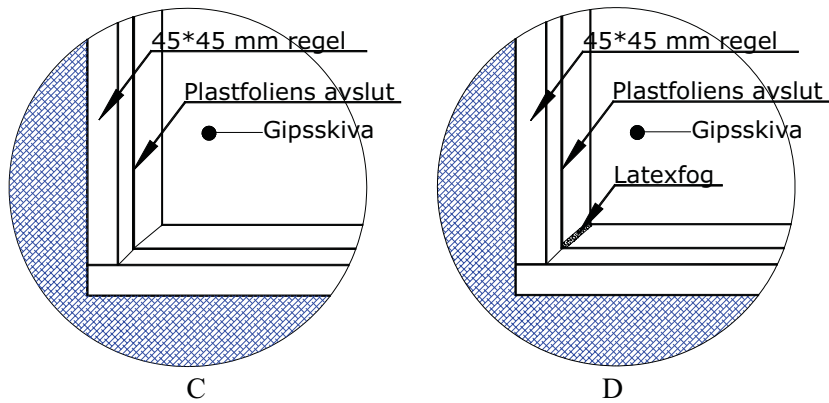
**Figur 4** Två olika arbetsutföranden vid fönstersmyg där PE-folien skärs av vid väggregel. Lösning D har kompletterats med en mjukfog i vinkeln mellan väggreglarna.

Provning av de fall där PE-folien skärs av vid väggregeln och inte viks in i smygen har utförts på två olika sätt. De varianter som provades på laboratorium framgår av figurerna ovan. Provnigen visar att läckaget minskar till en tredjedel om anslutningen mellan reglarna i hörnet kompletteras med en latexfog jämfört med om kompletteringen inte görs. Resultatet framgår av Figur 5 och Figur 6.

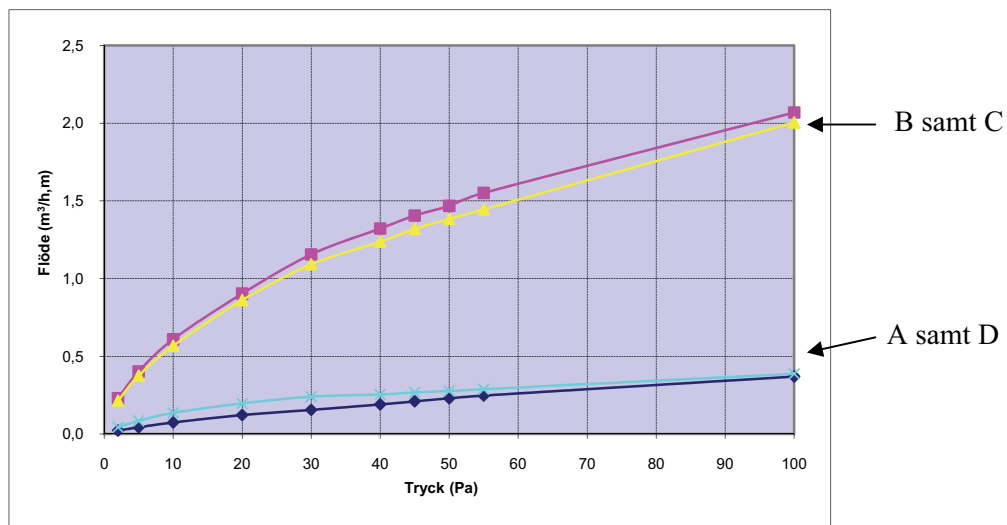
**Figur 5** Resultat av provning vid övertryck. Härav framgår att läckagen i fall A och D är av samma storleksordning och läckagen vid fall B och C är av samma storleksordning.

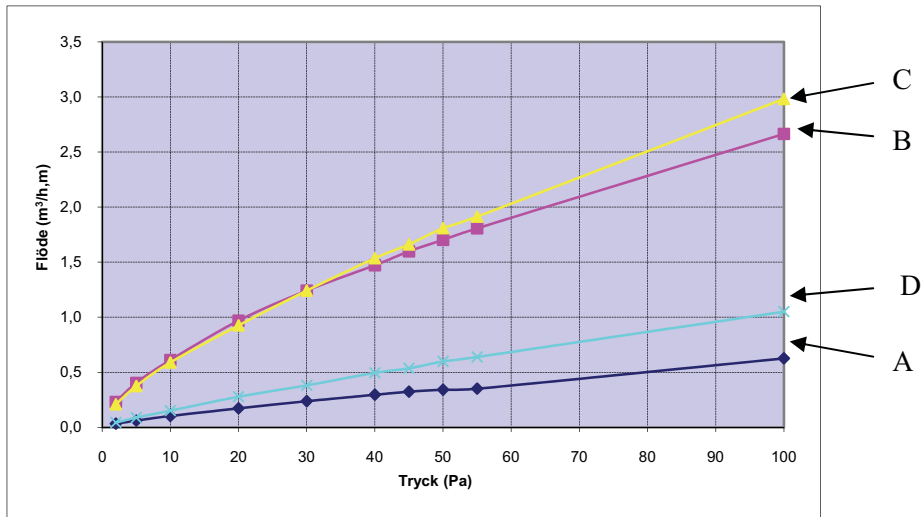
**Figur 6** Resultat av provning vid undertryck. Härav framgår att läckagen i fall A och D är av samma storleksordning och läckagen vid fall B och C är av samma storleksordning.

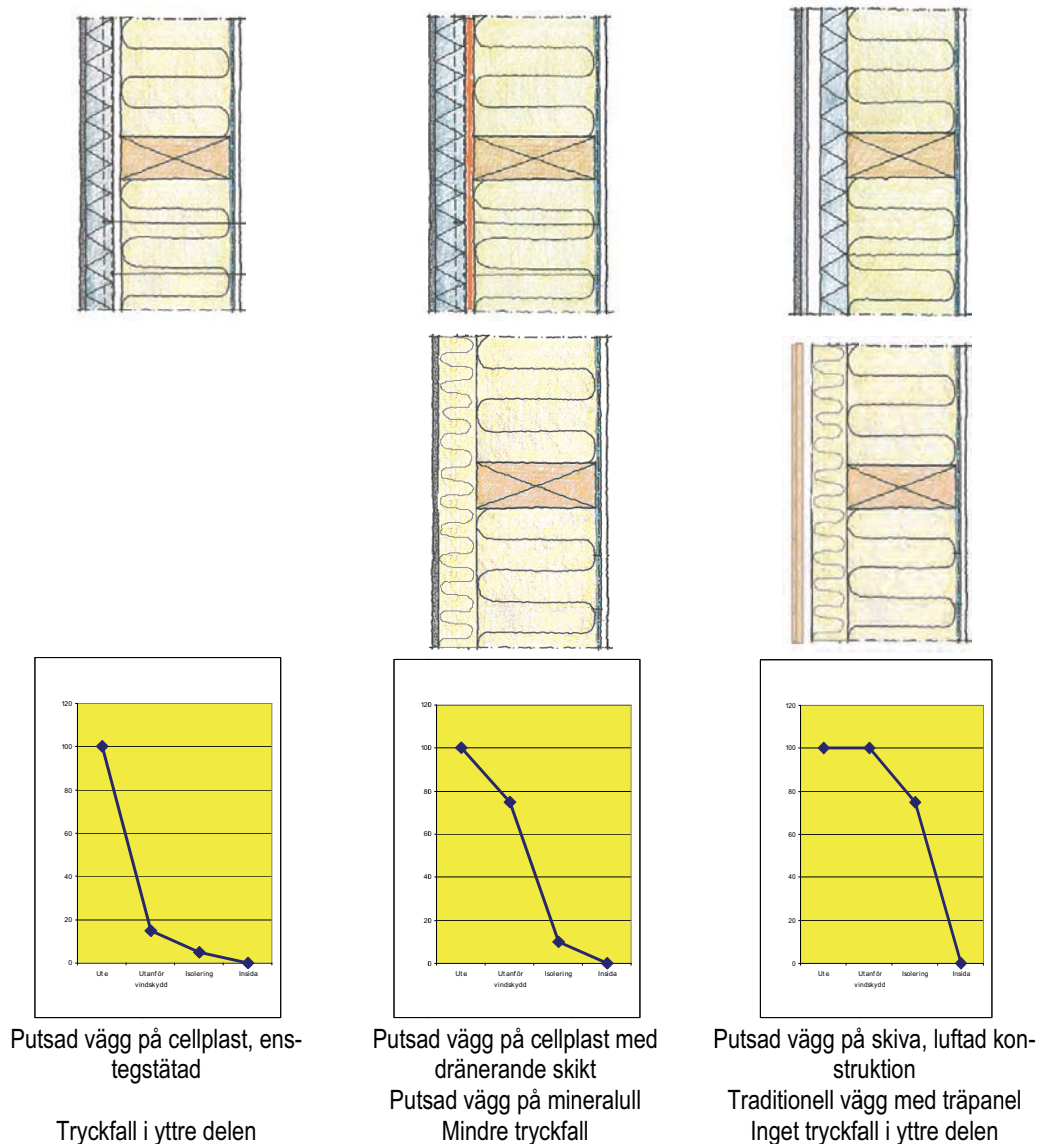
**Figur 7** Schematisk bild på tryckfall i olika väggar

Erfarenheter från provningar av kompletta väggar visar en varierande bild av hur tryckfallet genom dessa ser ut. I väggar som har en yttre konstruktion av t ex cellplast och puts sker det största tryckfallet över putsen. Upp till 80-100 % av den totala tryckskillnaden kan ske där medan tryckfallet kan hamna längre in i väggkonstruktionen i de fall olika former av dränerade och luftade lösningar nyttjas.

Vid provning av fasader har vi tillämpat den principen att väggens inre plastfolie har penetrerats så ett flöde motsvarande 1,6 l/s m<sup>2</sup> vid 50 Pa erhållits. Detta flöde motsvarar det tidigare kravet som fanns på lokaler, kontor etc. Av figur och diagram nedan kan man se schematiskt hur tryckbilderna fördelar sig i olika väggar. Mätpunkterna i väggen fördelar sig enligt utsida vägg, utsida vindskydd, i isolering och insida vägg. Plastfolien perforeras för att simulera verkliga förhållanden. Om man vid provningen skulle ha en helt lufttät plastfolie på insidan skulle inte fasaden bli lika utsatt. Vid verkligt montage kan man aldrig förutsätta att plastfolien blir helt tät.

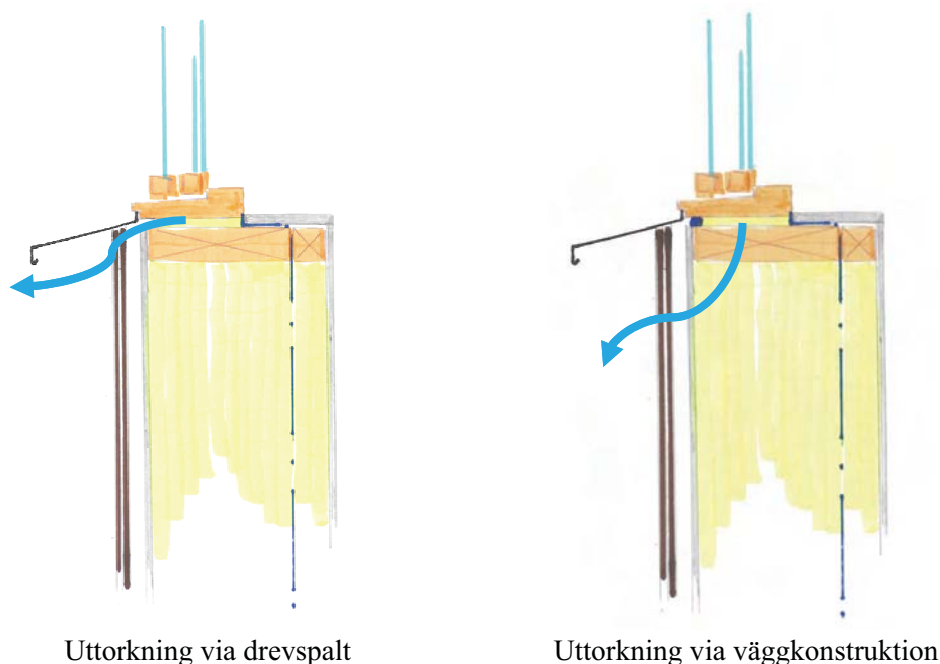
**Figur 8** olika uttorkningsvägar i de olika beräkningsfallen

Beräkningarna nedan visar fuktigheten i drevspalten. Fuktigheten varierar beroende på årstid, inläckage av regnvatten, uttorkningsväg och konstruktionslösning. I samtliga fall finns en plastfolie och 100 mm isolering innanför drevspalten/regeln. Två uttorkningsvägar har simulerats; via drevspalten (se Diagram 4 och Diagram 5) eller vertikalt genom regel via isolering och ut genom vindskyddet (se Diagram 1-Diagram 3).

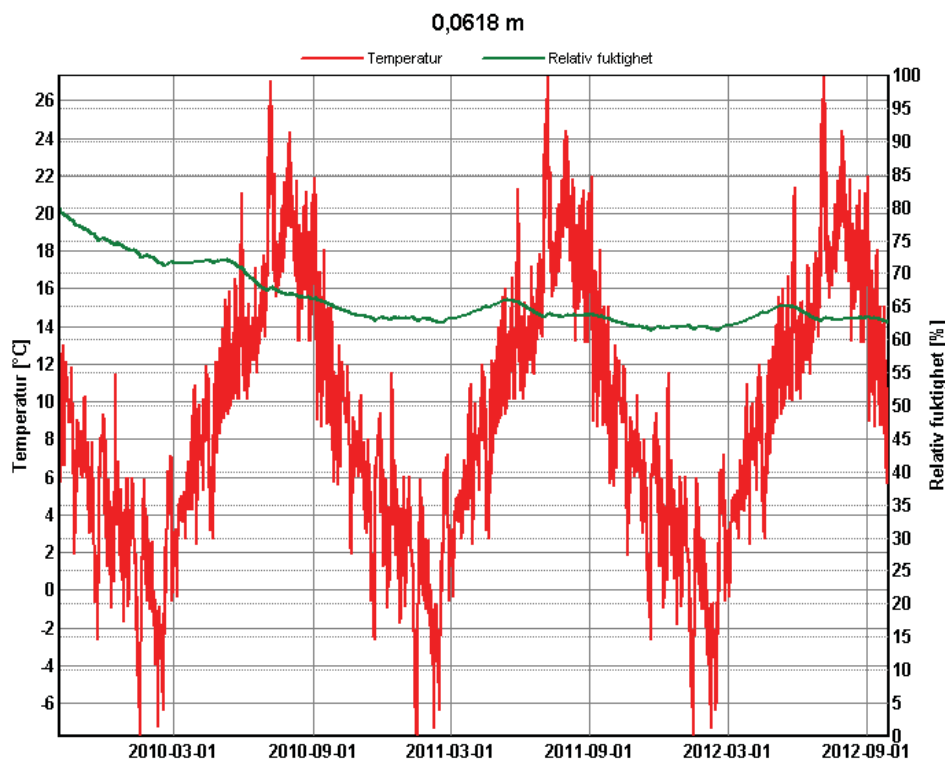
**Diagram 1** Konstruktionen består från drevspalten sett av 50 mm träregel och utvändigt gipsskiva. Inget inläckage har använts i beräkningen. Beräkningen visar ingen fuktackumulering eller förhöjd RF på träregel. Beräkningspunkten är placerad 6 cm in från utsidan sett.

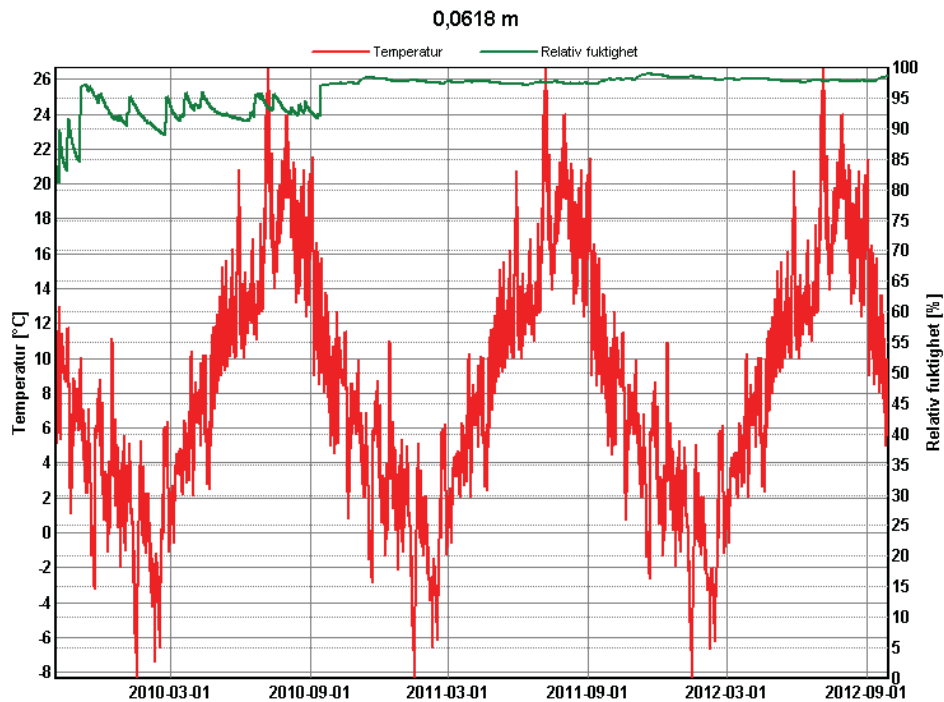
**Diagram 2** Konstruktionen är lika som Diagram 1. 1 % inläckage har använts i beräkningen. Beräkningen visar på hög RF och fuktackumulering över tiden. Detta innebär risk för mögel- och rötskador. Beräkningspunkten är placerad 6 cm in från utsidan sett.

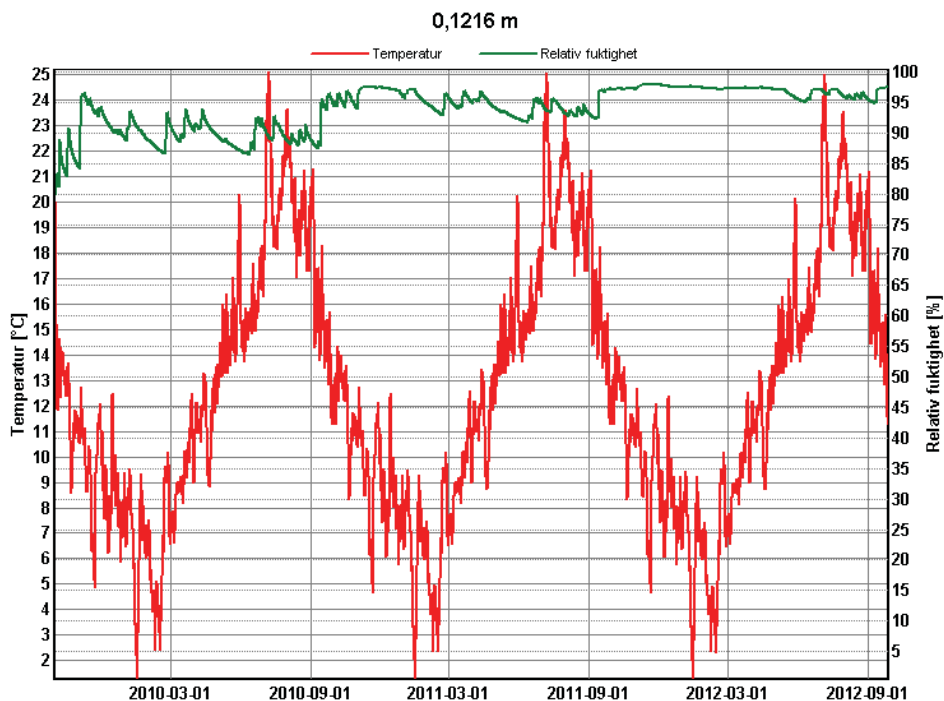
**Diagram 3** Konstruktionen består från drevspalten sett av 50 mm träregel, 60 mm cellplastisolering och utvändigt gipsskiva. 1 % inläckage har använts i beräkningen. Beräkningen visar på hög RF och att fuktackumulering sker över tiden. Detta innebär risk för mögel- och rötskador. Beräkningspunkten är placerad 12 cm in från utsidan sett.

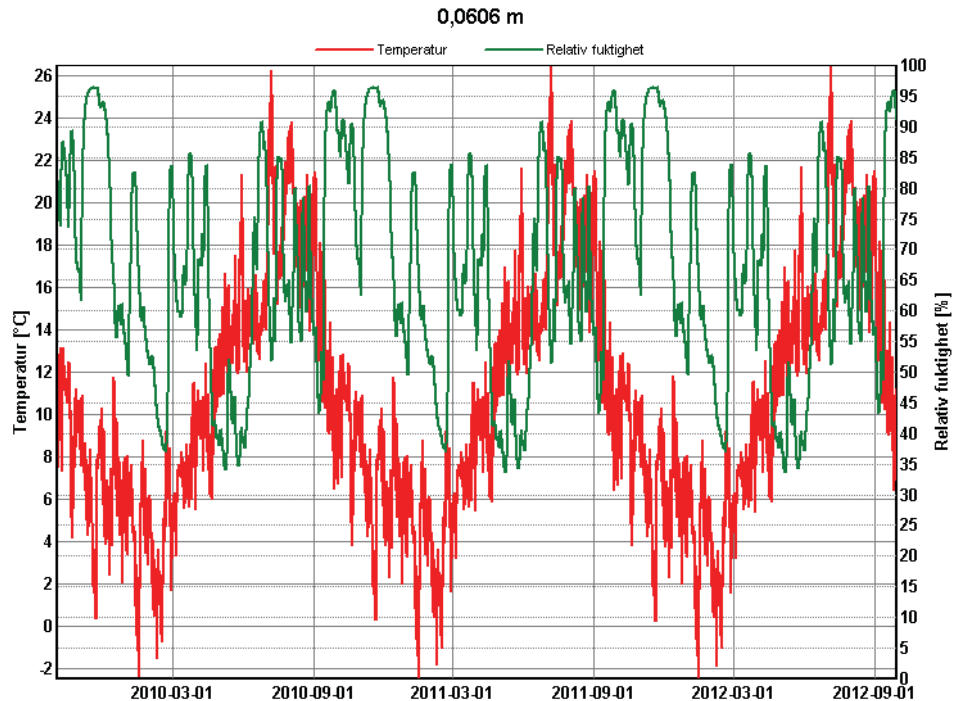
**Diagram 4** Uttorkning kan endast ske via drevspalten som är fylld med mineralull. Inläckagemängden har satts till 5 % för att simulera att uttorkningsytan är fem gånger mindre än via regel om samma inläckagemängd når drevspalten. Fuktigheten är hög under långa perioder och fuktackumulering sker. Detta innebär risk för mögel- och rötskador. Beräkningspunkten är placerad 6 cm in från utsidan sett.

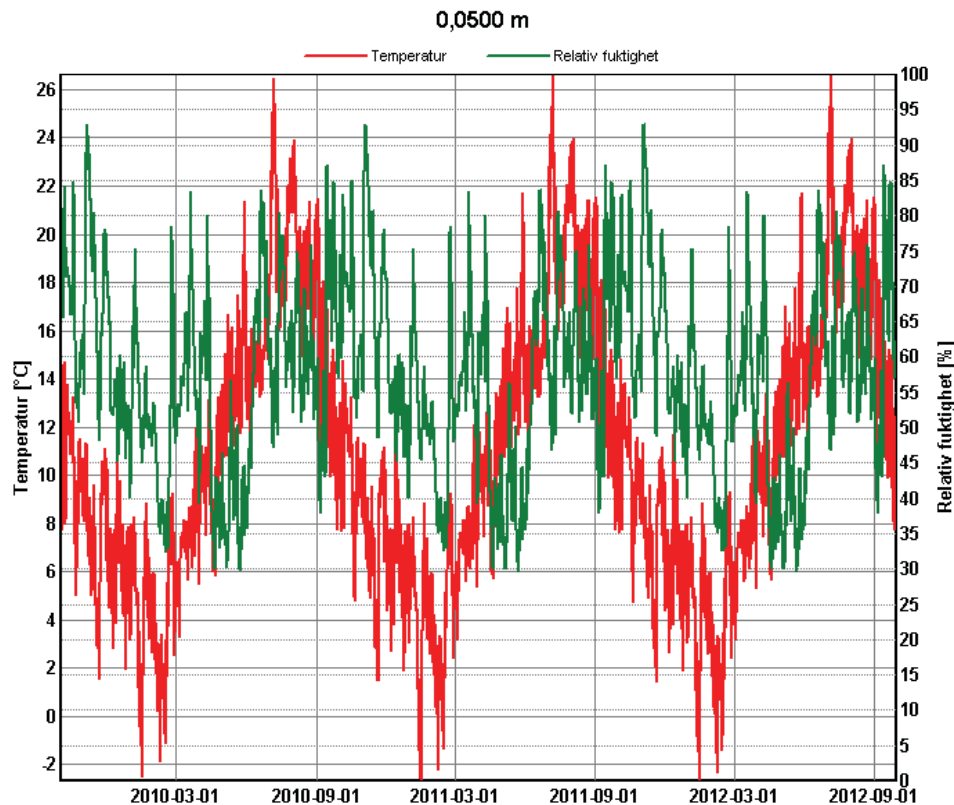
**Diagram 5** Uttorkning kan endast ske via drevspalten som är fylld med mineralull. Inläckagemängden har satts till 5 %, samt låg bygghöjd, för att simulera att uttorkningsytan är fem gånger mindre än via regel om samma inläckage-

mängd når drevspalten. Fuktigheten är kortvarigt hög dock sker ingen fuktackumulering. Beräkningspunkten är placerad 5 cm in från utsidan sett.

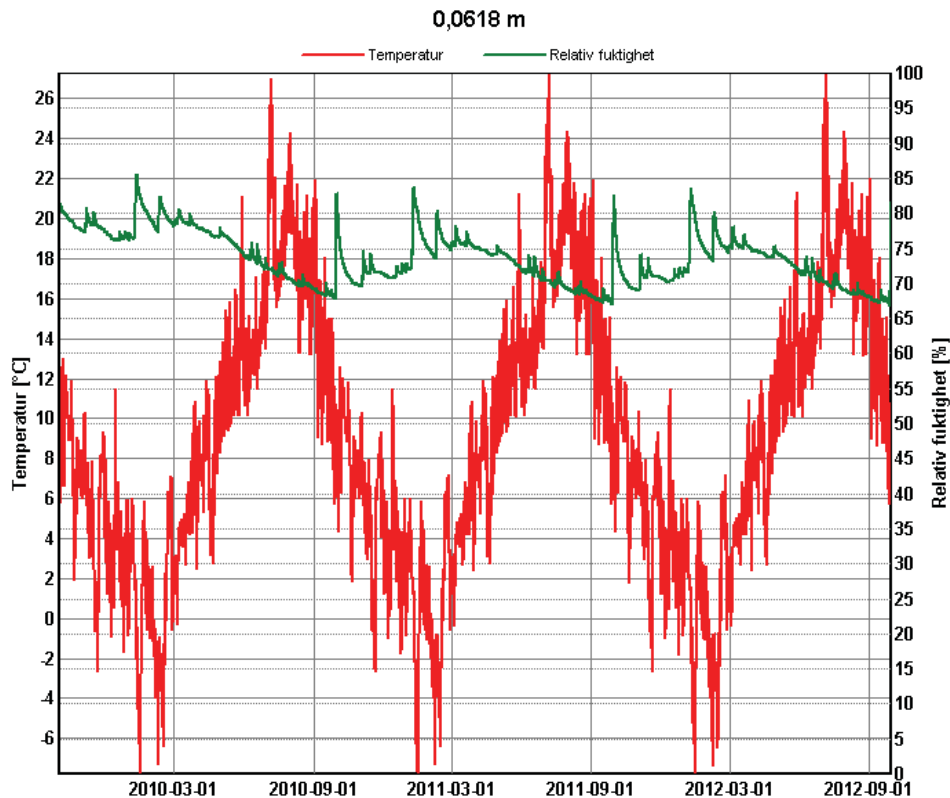
**Diagram 6** Konstruktionen är lika som Diagram 1. Inläckagemängden har satts till 1 % med låg byggnad och att fasaden vetter åt norr. Beräkningen visar endast på kortvariga förhöjningar av RF och ingen fuktackumulering sker. Beräkningspunkten är placerad 6 cm in från utsidan sett.

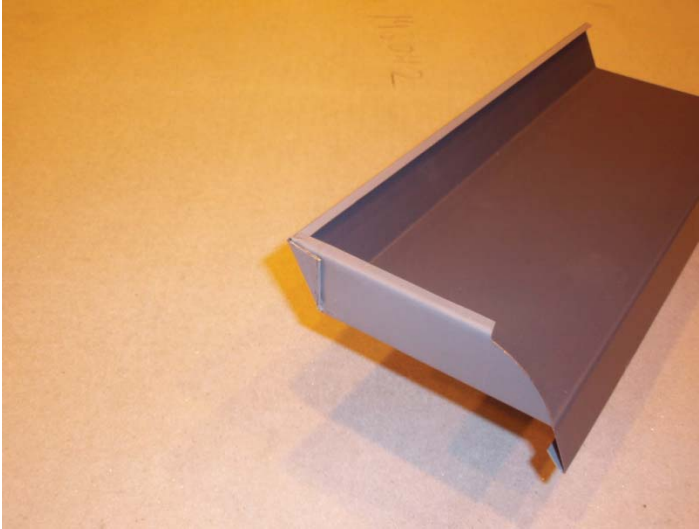
Fönsterbleckets hörn skall vikas, vikets öppning mynnar vid ovankant på blecket och efter dess gavelsida.

Vid fönsterbleckets hörn är risken för läckage överhängande, det är en fördel om blecket kan liva med fönstrets bredd. Detta underlättar en tät anslutning.

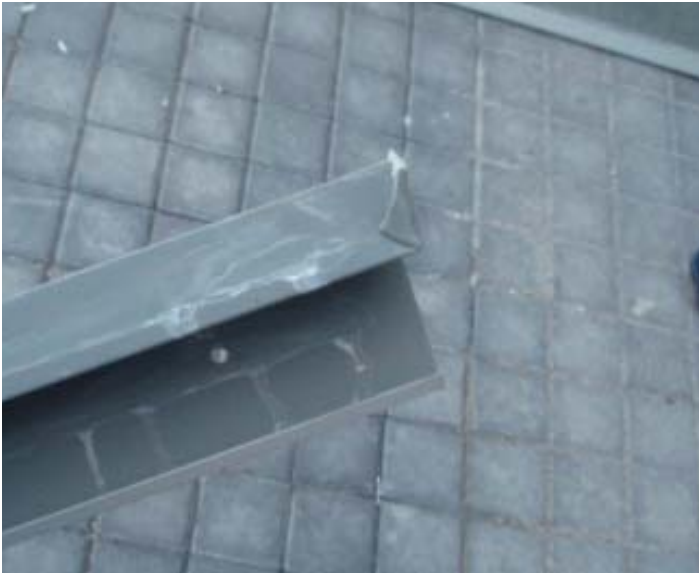
Fönsterblecket visar en felaktig vikning, vikningen är gjord så att dess öppning kommer långt under kanten samt att den ligger på bleckets baksida vilket medför att anslutningen mot fönstret inte blir jämn.

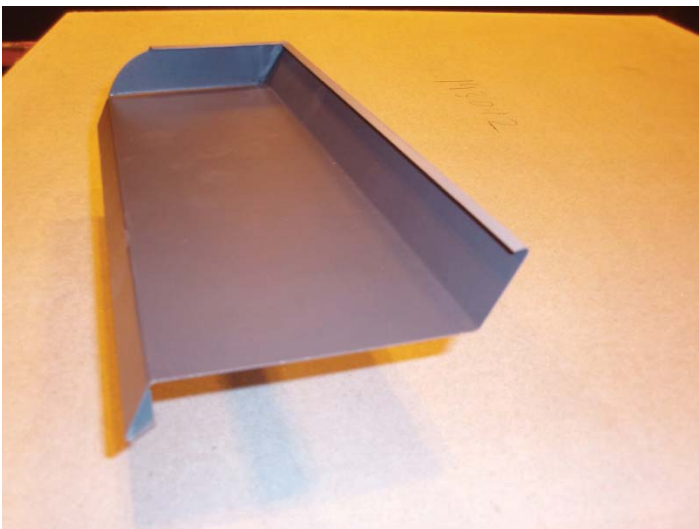
Fönsterblecket är försett med en drivvattenhake vid skruvkanten mot fönstret.

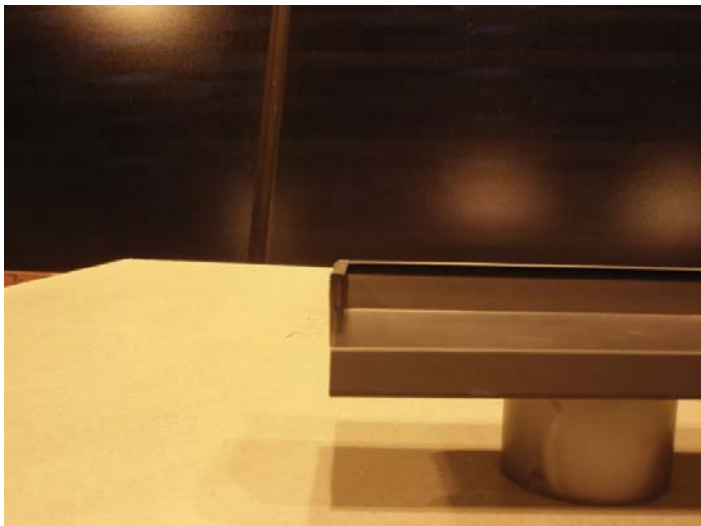
Putskanten lutar svagt in mot fönsterblecket. Putskanten är i detta fallet relativt liten och utförd utan omvik. Med ett omvik ökas risken för läckage, kapillära krafter i omviket som behåller vatten vid en känslig punkt. Kan omviket uteslutas med avseende på den ökade styrkan på putskanten ses detta som en fördel ur läckagesynpunkt.

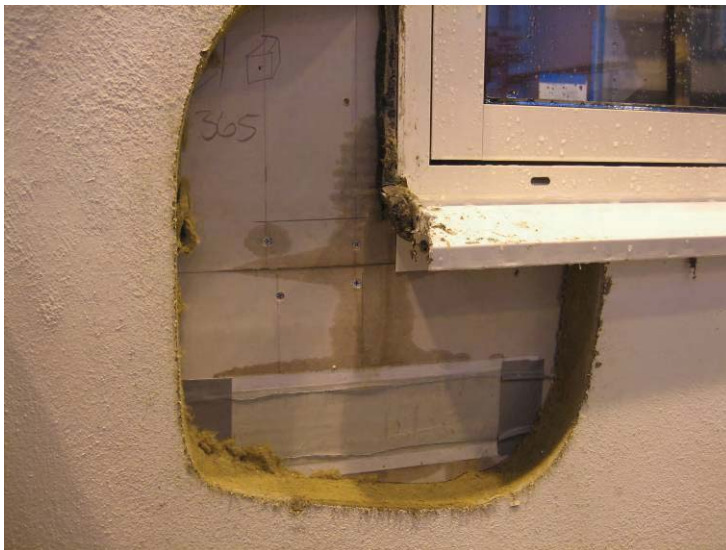
Fuktgivare som har gett indikering. Här är givaren frilagd efter provning.

Fuktgivare (resistansmätningstrådar) för indikering av fukt monterades av SP på utsidan av vindskyddet i samband med uppbyggnaden, ca 100 mm under fönstret.

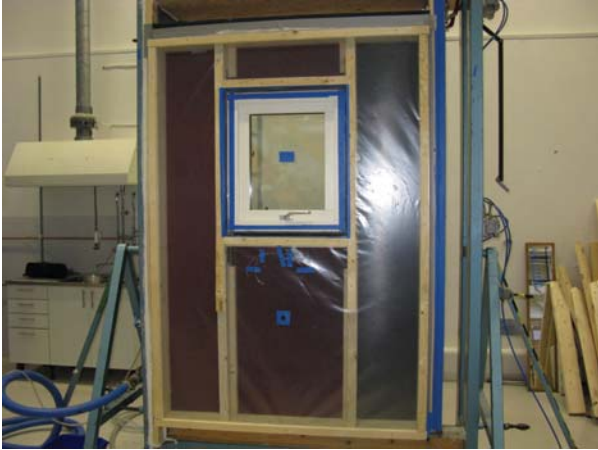
Provväggens insida vid prov

Vid provningen av montaget har en väggmodul bestått av en träregelkonstruktion bestående av 45 x 145 reglar, som är klädd med plywood (vilket i detta fallet simulerar vindskyddet) På vindskyddet är sedan en 50 mm cellplast med pålimmad plywood monterad (denna plywood skall i detta fall simulera putsen).

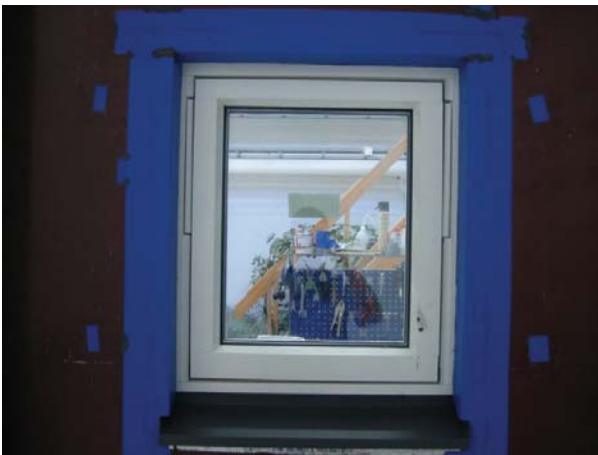
Vy från vaggens utsida

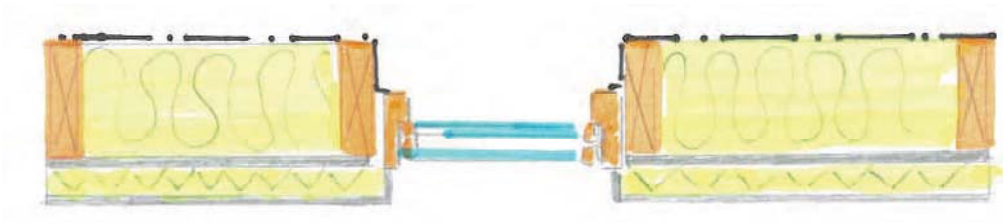
Skiss på provvägg

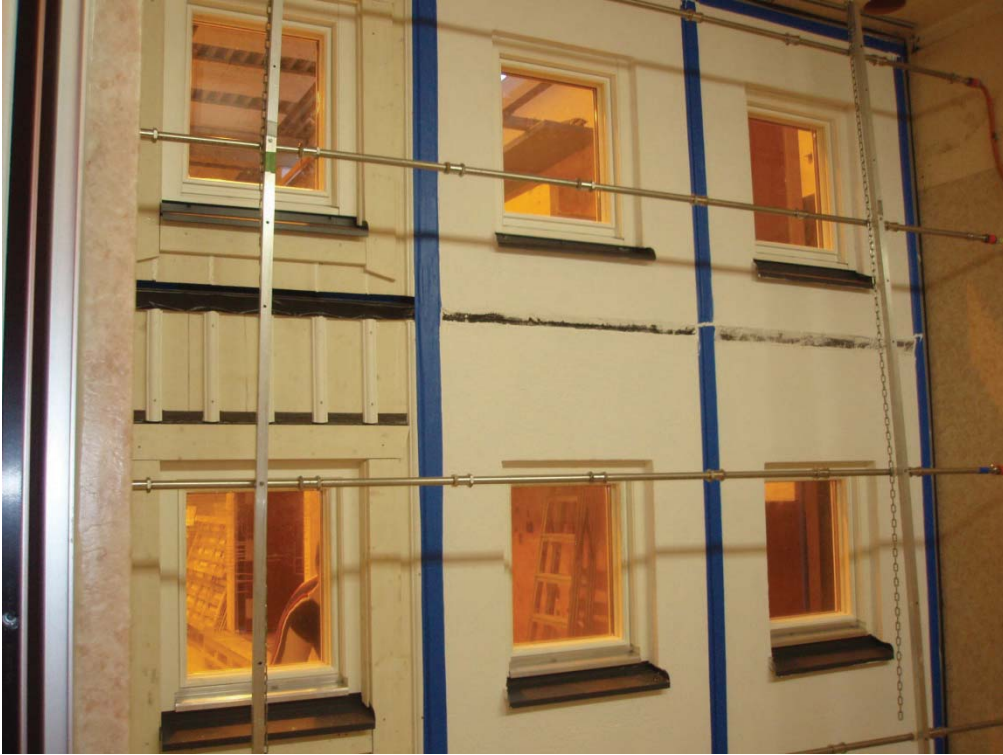
Bild visar provföremålets utsida trä aluminiumfönster monterade överst och träfönster i den undre raden.

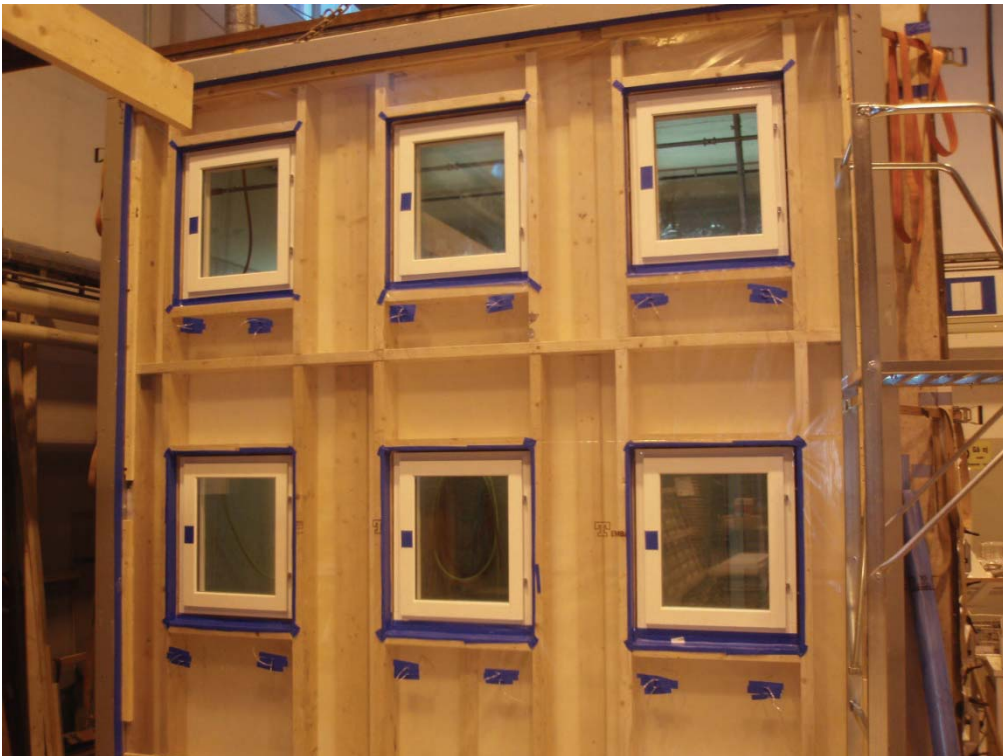
Bild visar provföremålets insida

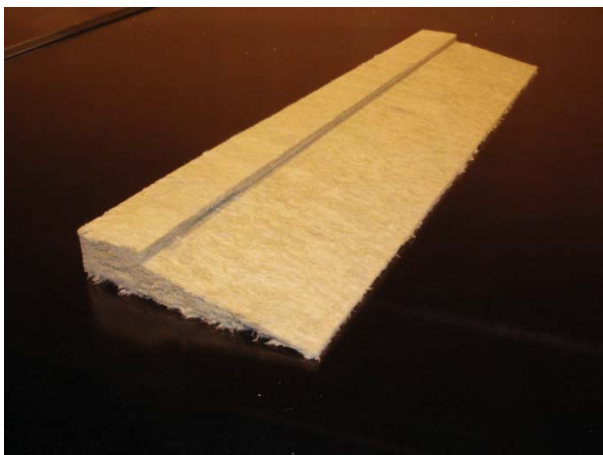
Som ett alternativ användes stenullen med hög densitet, ca 80 kg/m<sup>3</sup>. Stenullen sågades till med hjälp av en cirkelsåg. Fönstret placerades på stenullen vilken kunde ta upp mindre ojämnheter. Några klossar att ställa fönstret på bedömdes ej nödvändiga.

Nackdelen med stenullen var att de butylmattor som nyttjades inte har någon särskild vidhäftning mot stenullen.

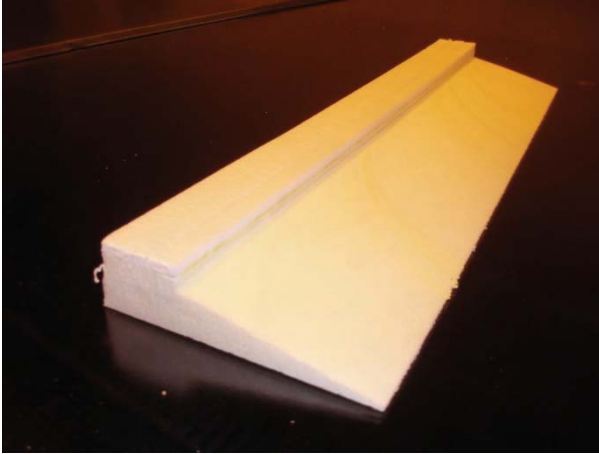
Lutning och distans med hjälp av en extruderad cellplast. Cellplasten sågades på samma vis som stenullen. Då fönstret monterades noterades att cellplasten var stummare än stenullen och tog ej upp de mindre ojämnheter som stenullen gjorde. För att förbättra denna egenskap monterades en mjuk packning där fönstret ansluter vilket gav önskad effekt.

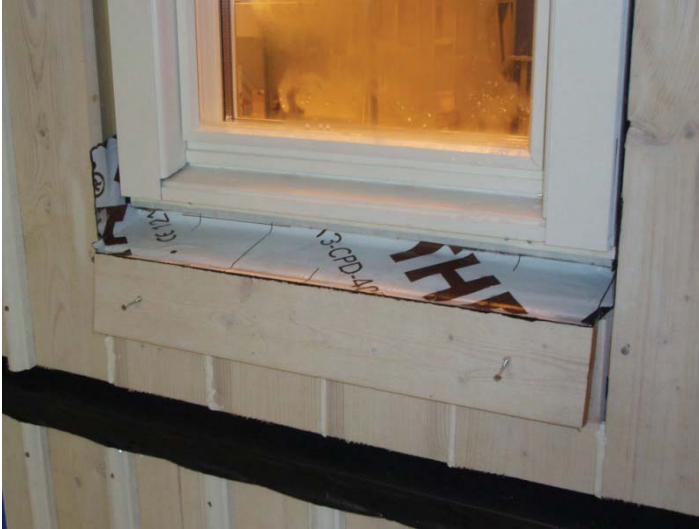
Sekundär tätning under fönster, lägg märke till hur tätningen följer regeln upp efter sidan på regeln.

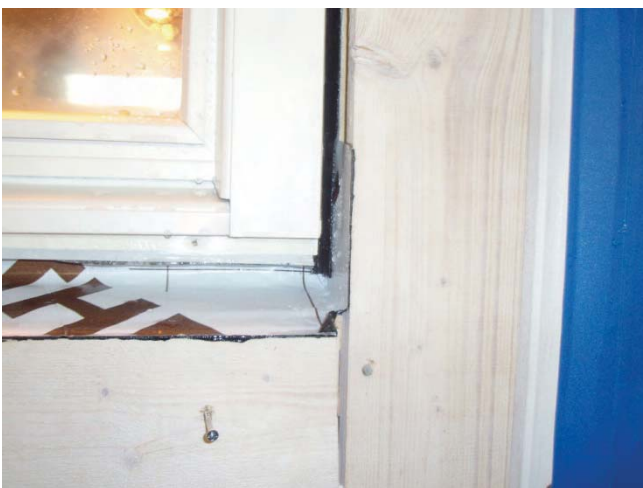
Hålkälet följer karmsidstycket ned i den undre sekundära tätningen

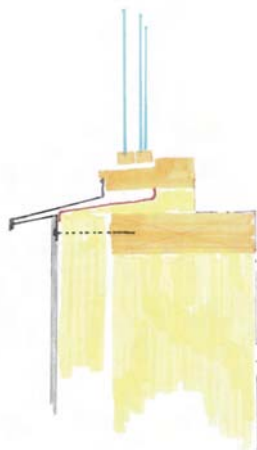
Ett fästbleck monterat innanför puts, det är viktigt att fästblecket förses med dränagehål om det följer hela fönsterbleckets längd.

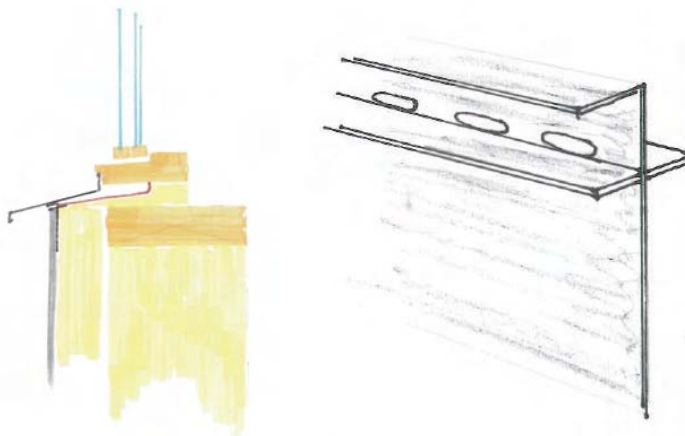
Strängpressad profil som fönsterblecket kan nitas fast. Dessutom får man en putskant.

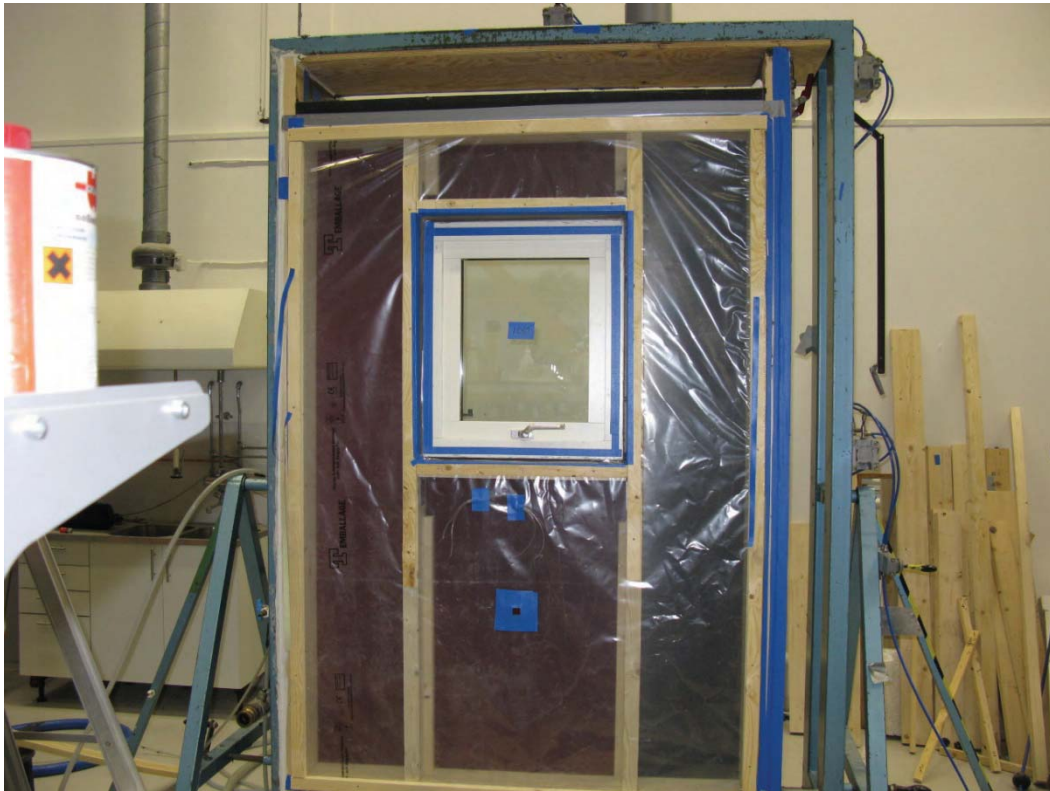
Bild 1: Insidan av provföremålet monterat i provrighen med 0,58 x 0,68 träfönster.

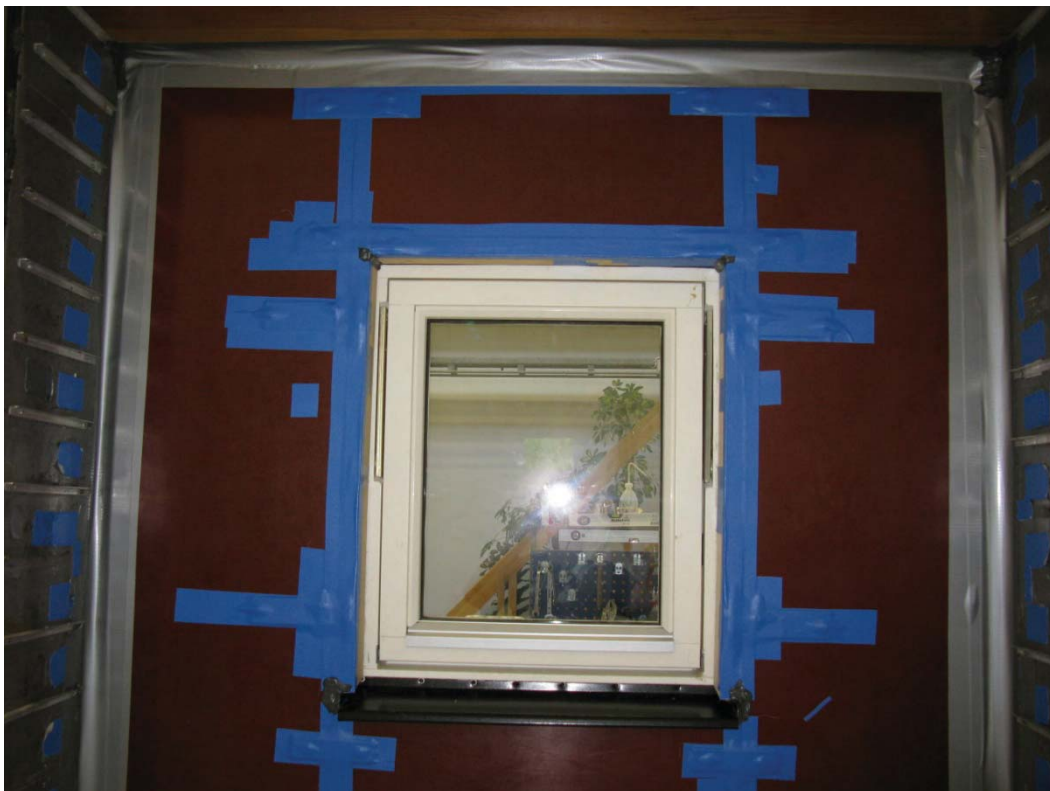
Bild 2: Utsidan av provföremålet monterat i provrighen

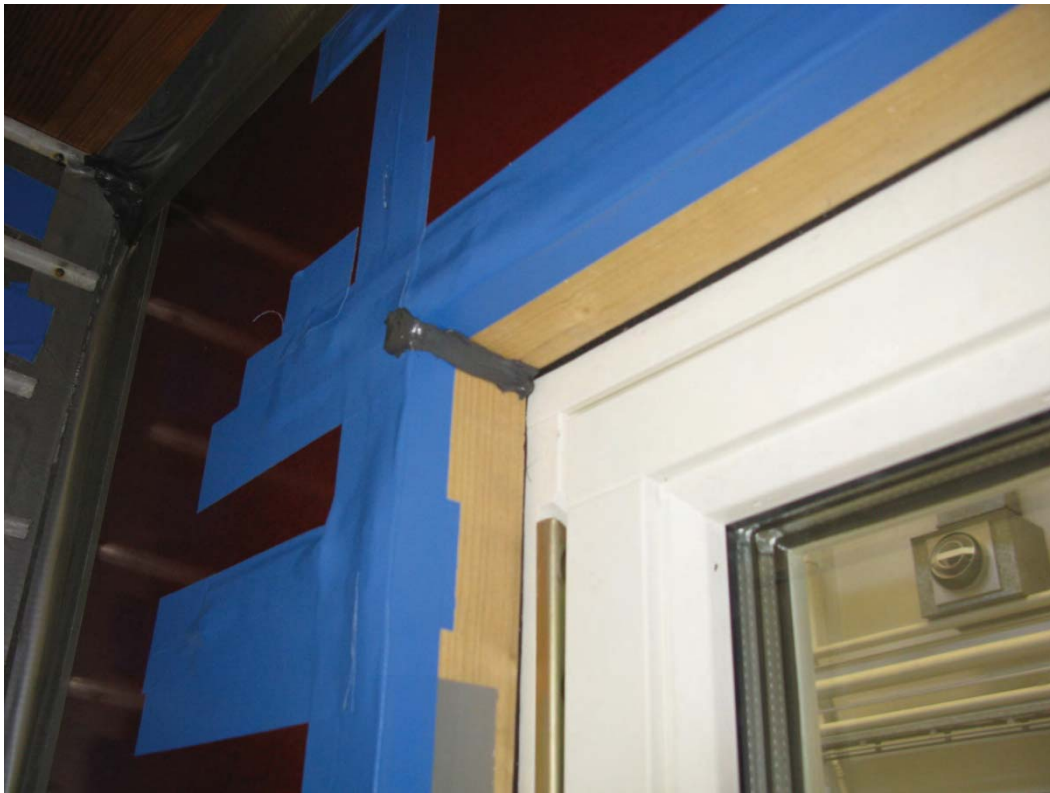
Bild 3: Träreglar mot fogband (med knådplast i hörnet) som motsvara en konstruktion med puts/fogband

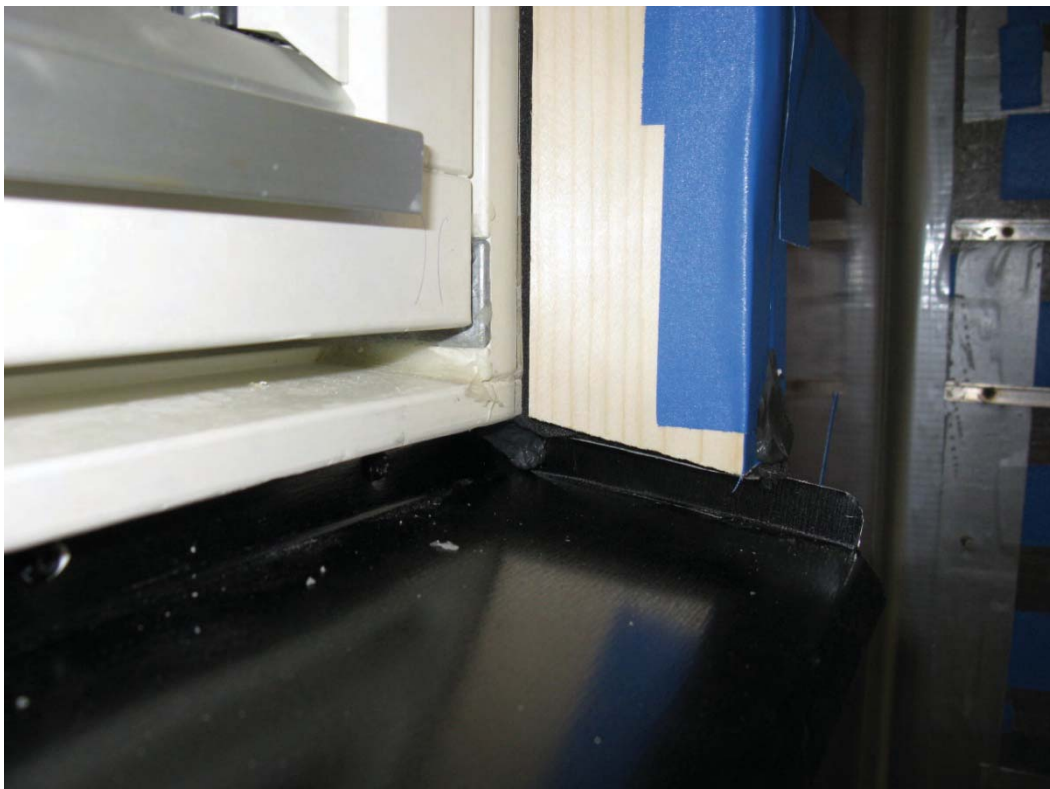
Bild 4: Kontinuerligt fogband vid fönstret och putskant fönsterbleck.

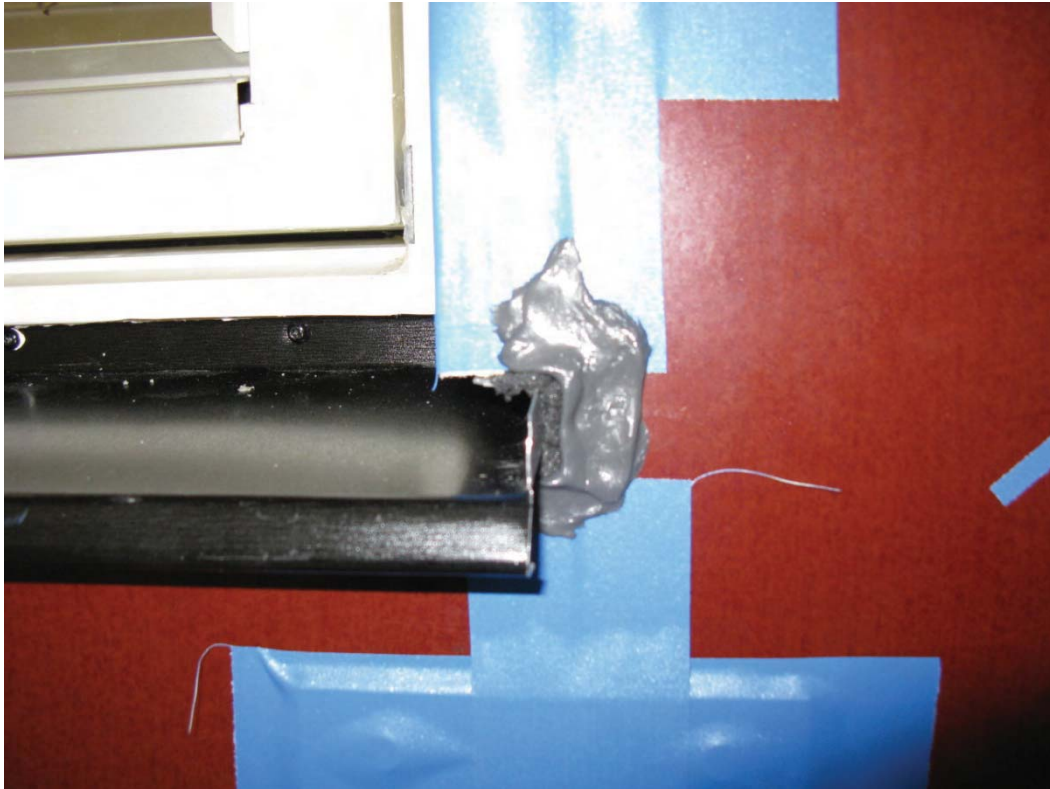
Bild 5: Knådplast som motsvara fog mellan puts och fogband vid sida fönsterbleck

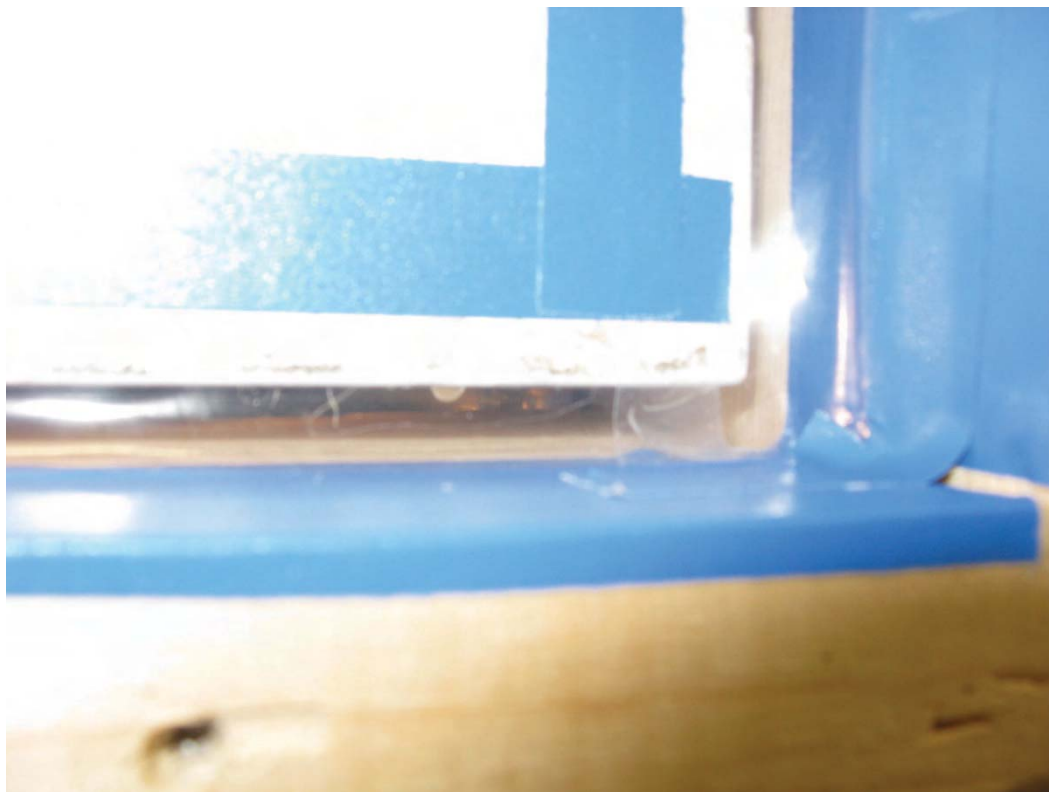
Bild 6: Synligt droppe under fönstret vid 600 Pa. (Läckage började efter 2 minuter vid 0 Pa)

Procedur	Tryckskillnad, Pa	Total tid minuter	Läckage
A	0	20	Synligt läckage efter 2 minuter, droppar på höger undersidan fönsterbleck. En droppe mellan fönsterblek och fogband vänster sidan
A	0-150	30	Fuktindikation under båda hörnen av fönstret. Droppar på bleck kant undersidan på båda sidor
A	0-300	40	Samma som efter 30 minuter
A	0-450	50	Samma som efter 30 minuter samt fönstret läcker själv mellan karm/båge nedre högre hörn
A	0-600	60	Samma som efter 50 minuter samt läckage under fönstret från tappfog
