# Fönstermontage

Börje Gustavsson

## **Window installation**

SP Rapport 2009:35  
ISBN 978-91-86319-23-6  
ISSN 0284-5172  
Borås 2009

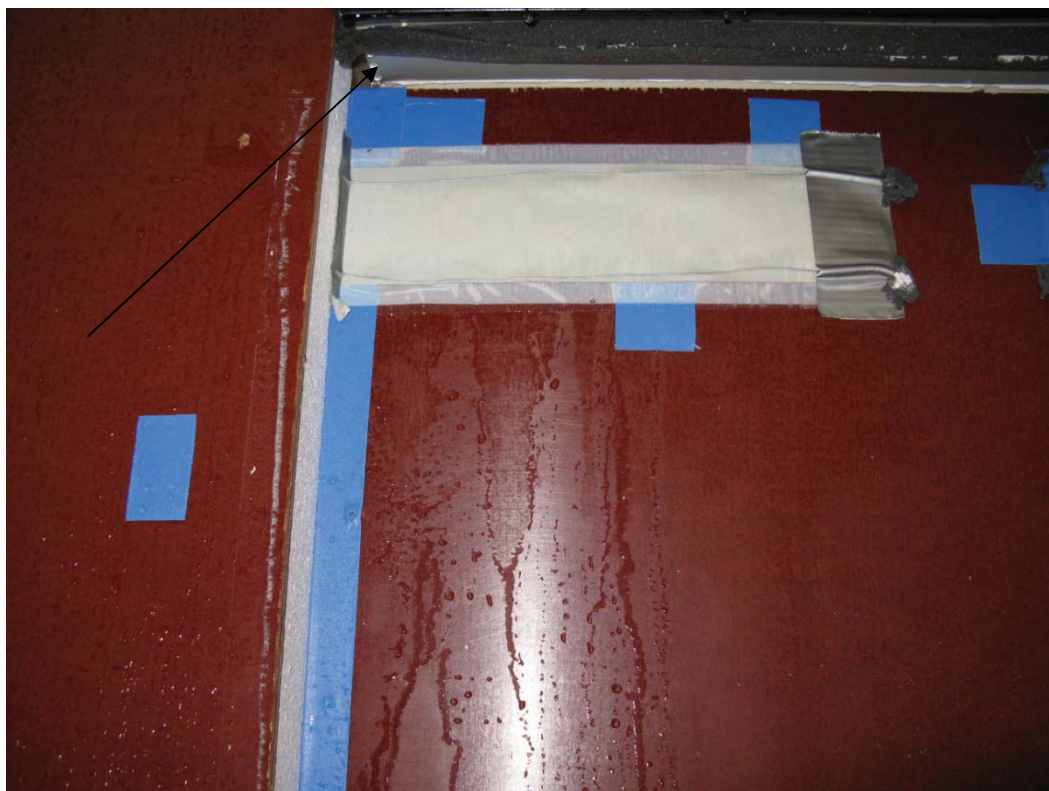
Bild 7: Blöt fuktgivare och väggyta bakom cellplasten efter provningen. Synliga droppar kvar på undersidan av fönsterblecket.

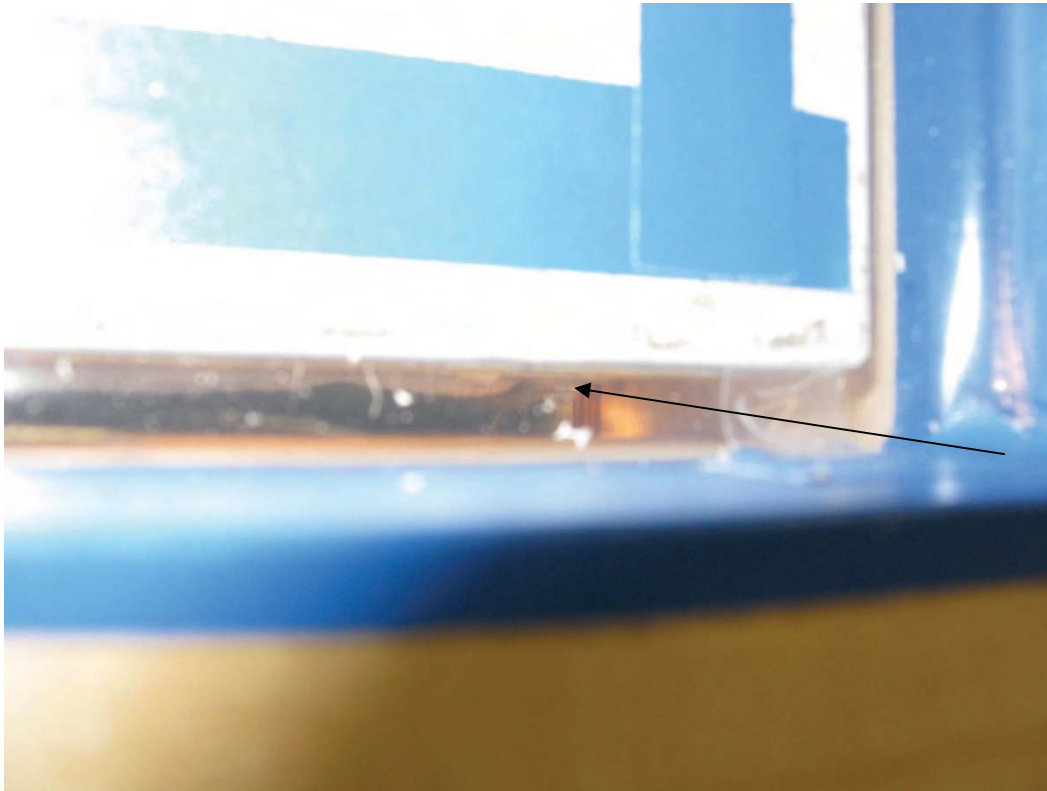
Bild 1: Droppar på karmbotten efter 2 minuter vid 0 Pa

Procedur	Tryckskillnad, Pa	Total tid minuter	Läckage
A	0	20	Synligt läckage efter 2 minuter, droppar på karmbotten. Fuktindikation under högra sidan av fönstret.
A	0-150	30	Fuktindikation under båda hörnen av fönstret.
A	0-300	40	Samma som efter 30 minuter. Synligt läckage mellan fogband och undersidan bleck efter 1 minut, 2 cm in från vänster sida. Droppar på båda sidor om undersida fönsterbleck.
A	0-450	50	Samma som efter 40 minuter samt läckage från tappfog under fönstret.
A	0-600	60	Samma som efter 40 minuter. Luft bubblar förbi fogband på karmsidostycken.

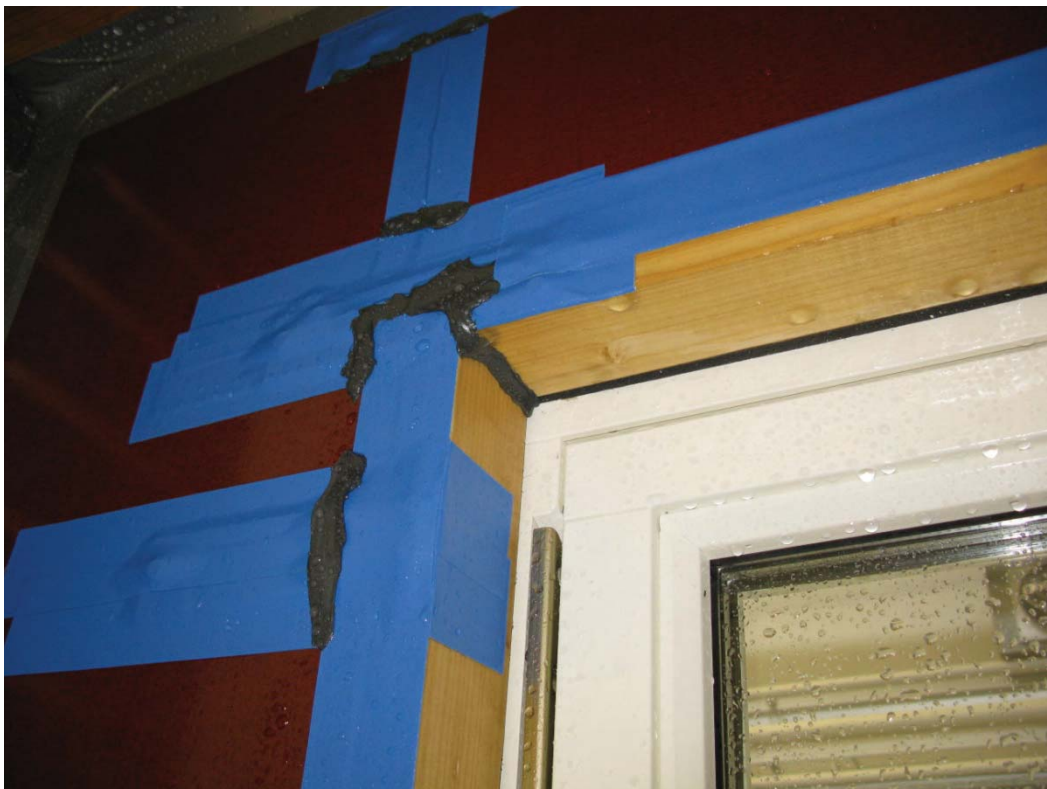
Bild 2: Träreglar mot fogband (med knädplast i hörnet) som motsvarar en konstruktion med puts/fogband

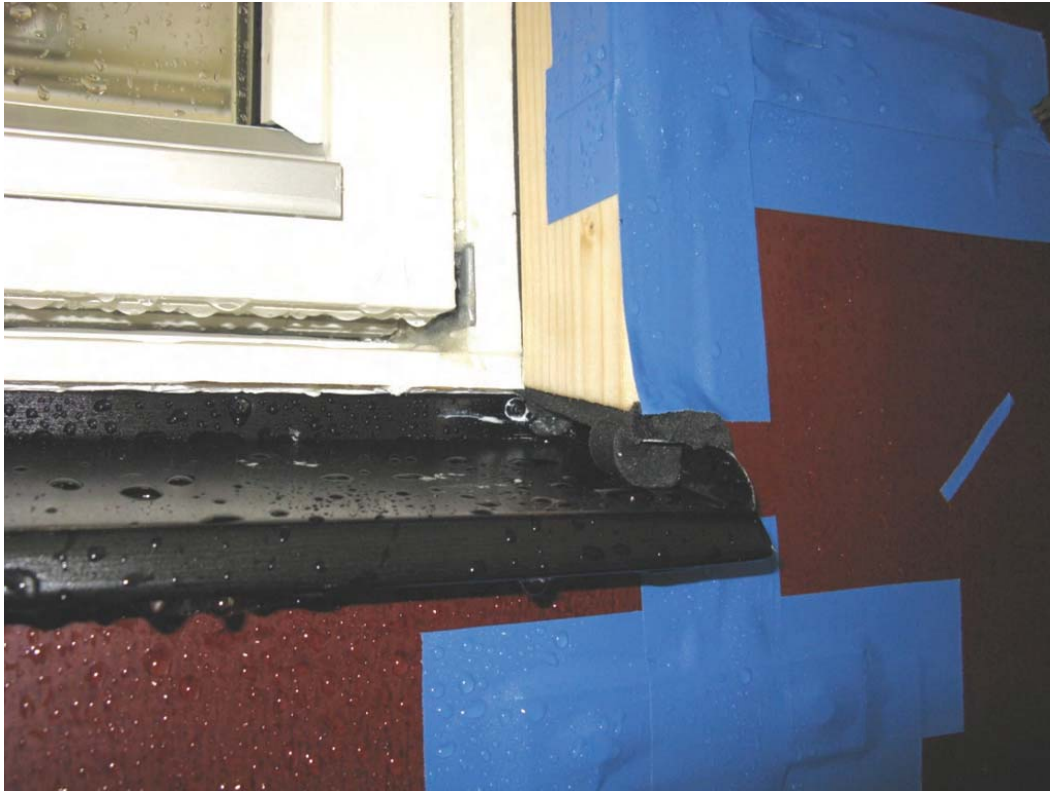
Bild 3: Kontinuerligt fogband vid fönstret och putskant fönsterbleck.

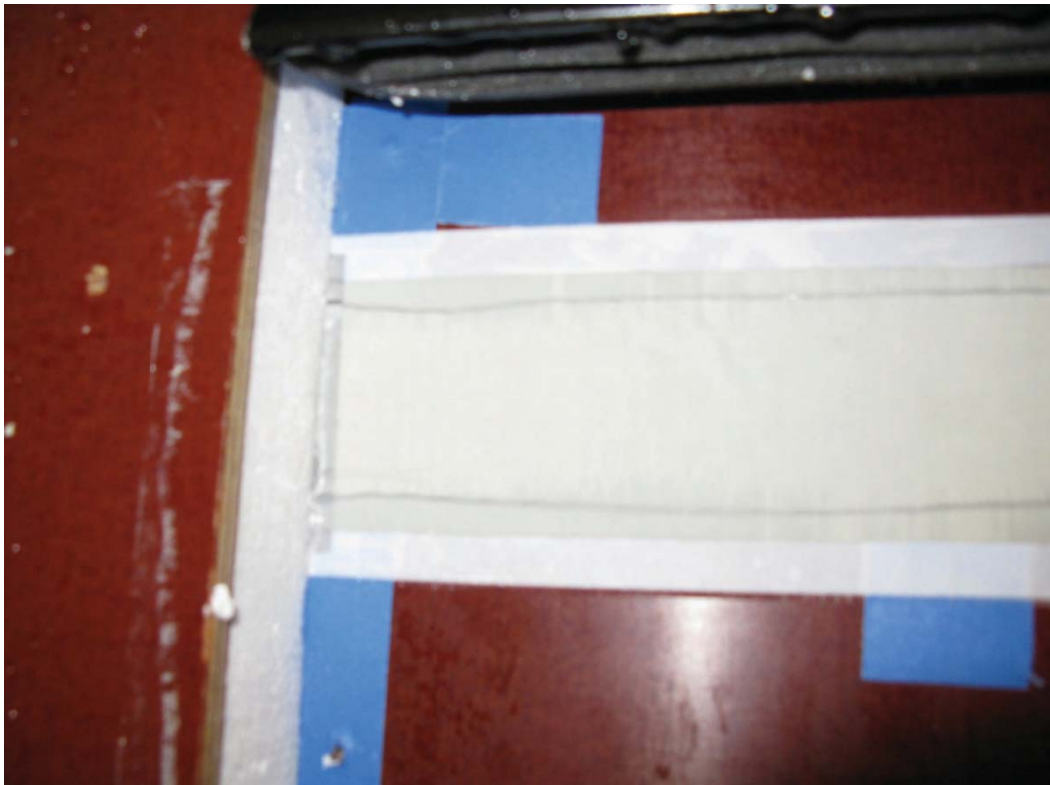
Bild 4: Blöt fuktgivare efter provning

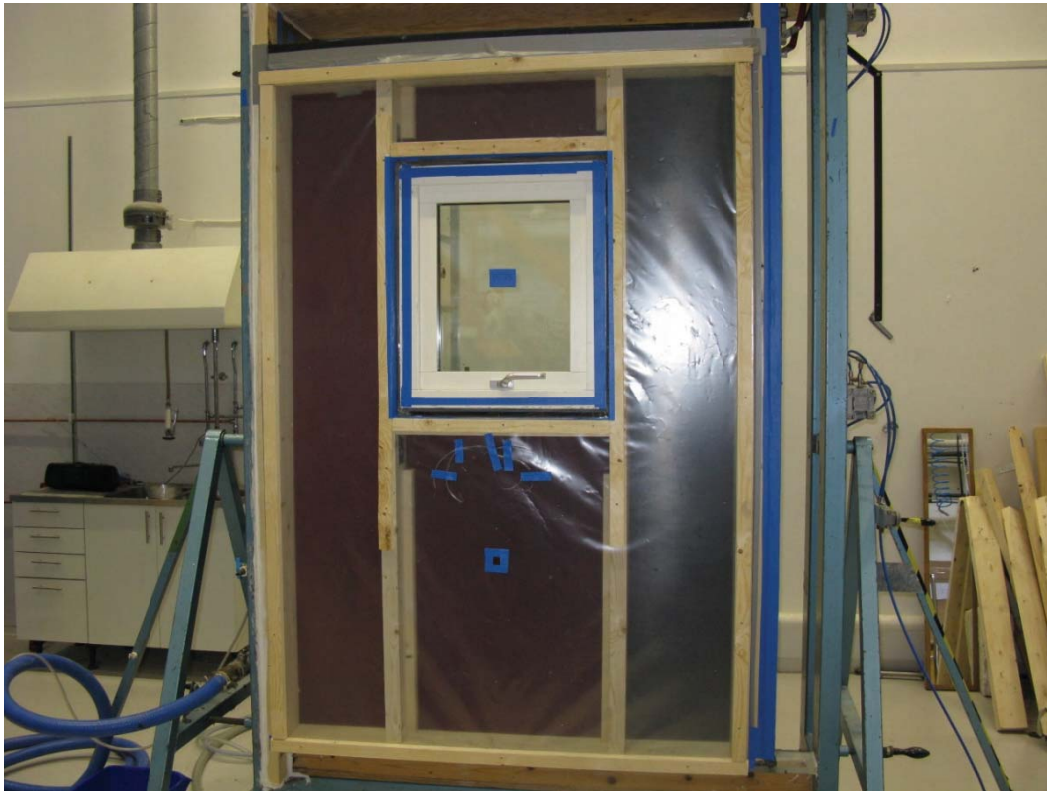
Bild 1: Insidan av provföremålet monterat i provriggen

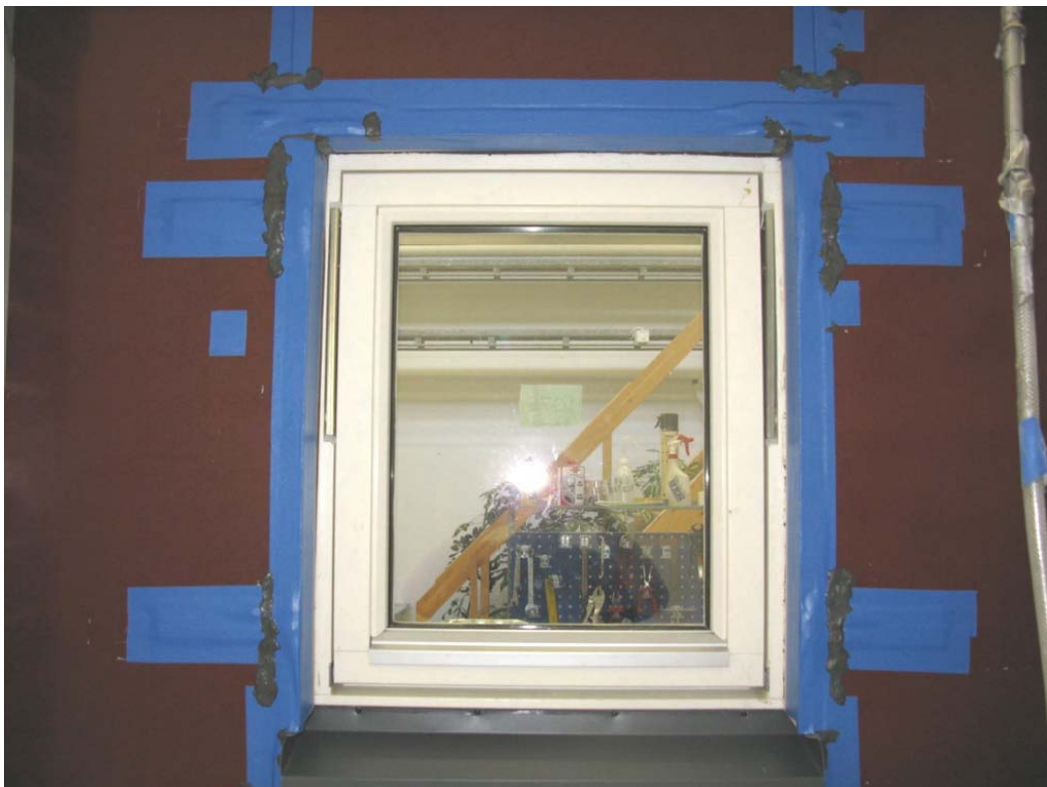
Bild 2: Utsidan av provföremålet monterat i provriggen

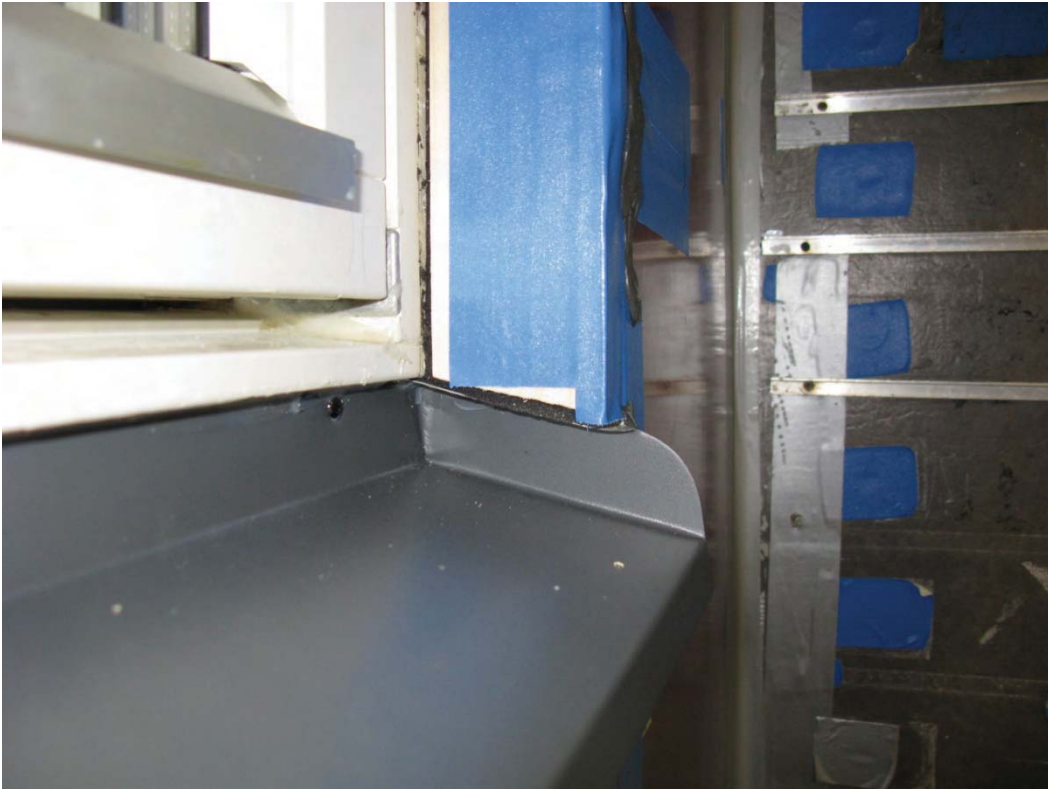
Bild 3: Fog mellan fönsterbleck, puts och fogband

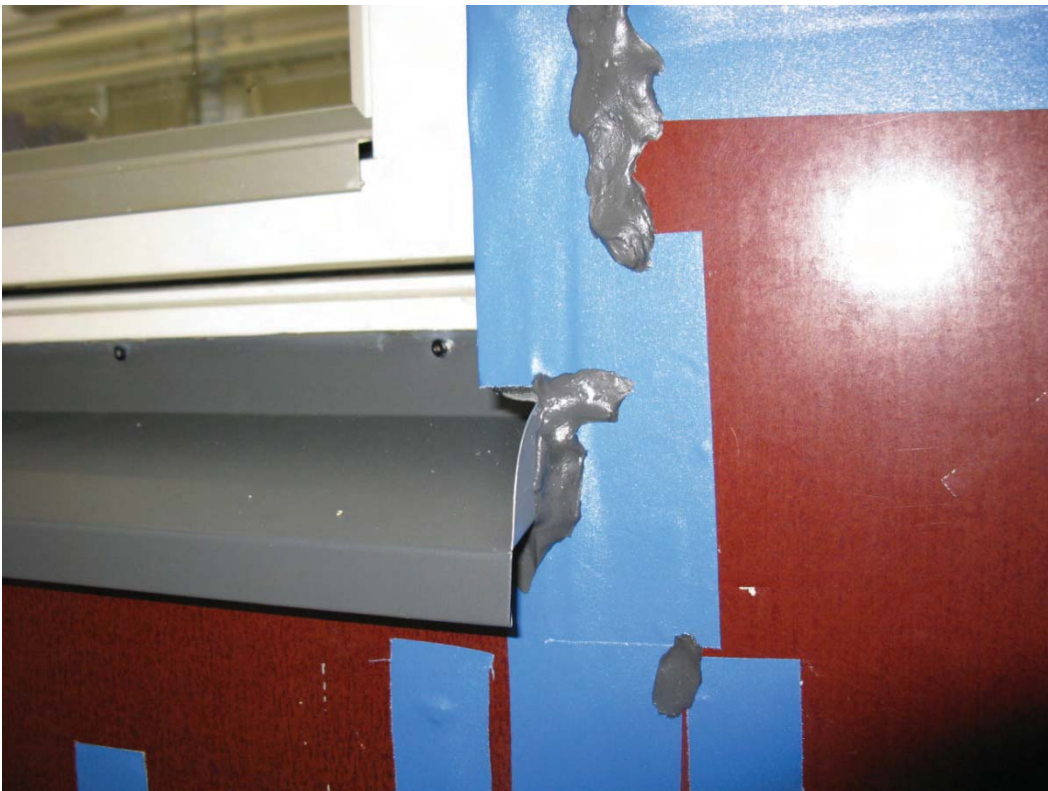
Bild 4: Knådplast som motsvara fog mellan puts och fogband vid sidan av fönsterbleck

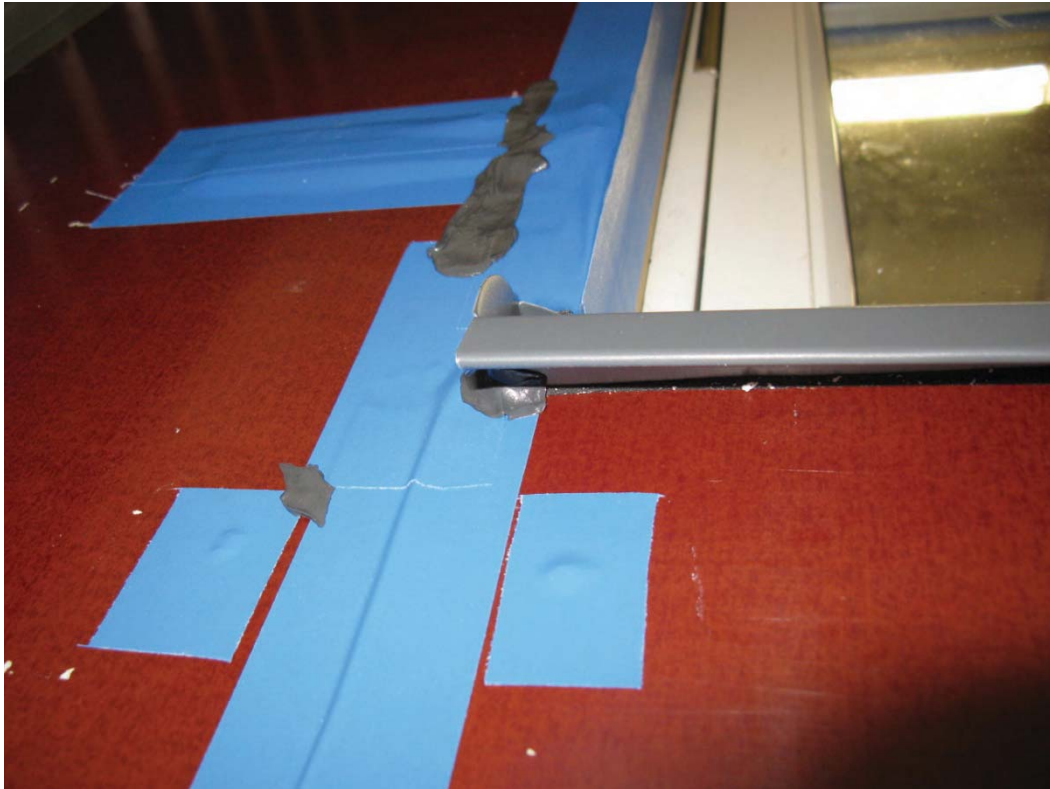
Bild 5: Knådplast i hörnet på undersidan fönsterbleck.

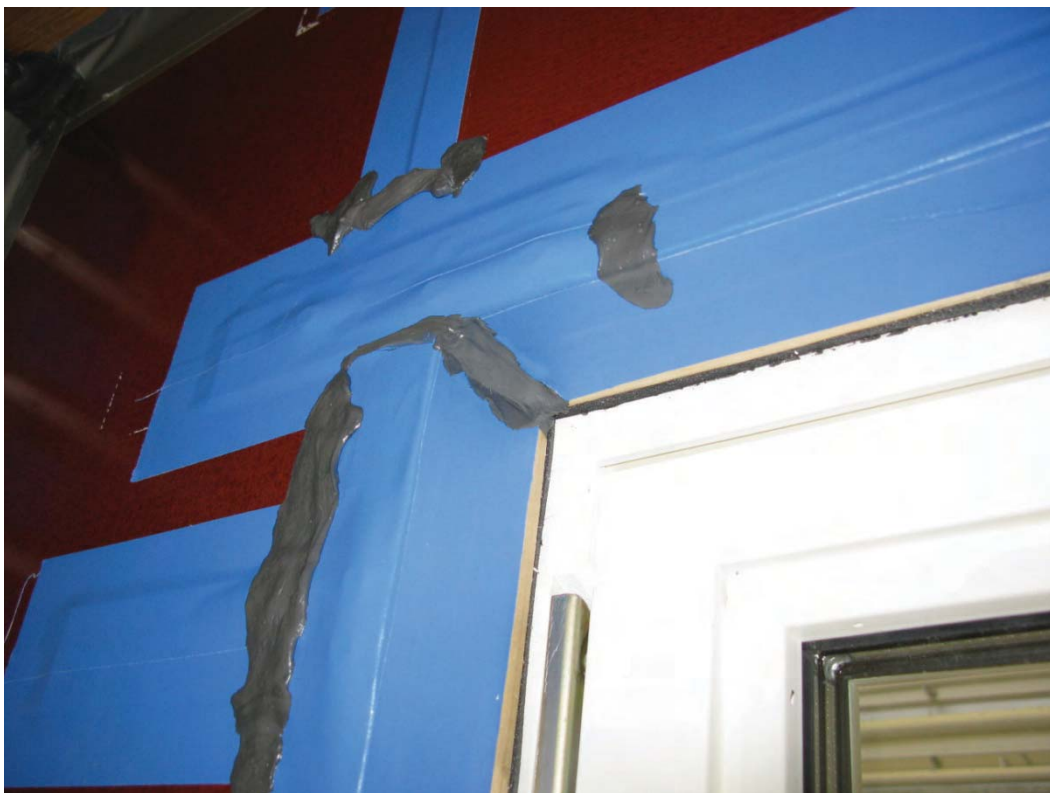
Bild 6: Träreglar mot fogband (med knådplast i hörnet) som motsvarar en konstruktion med puts/fogband.

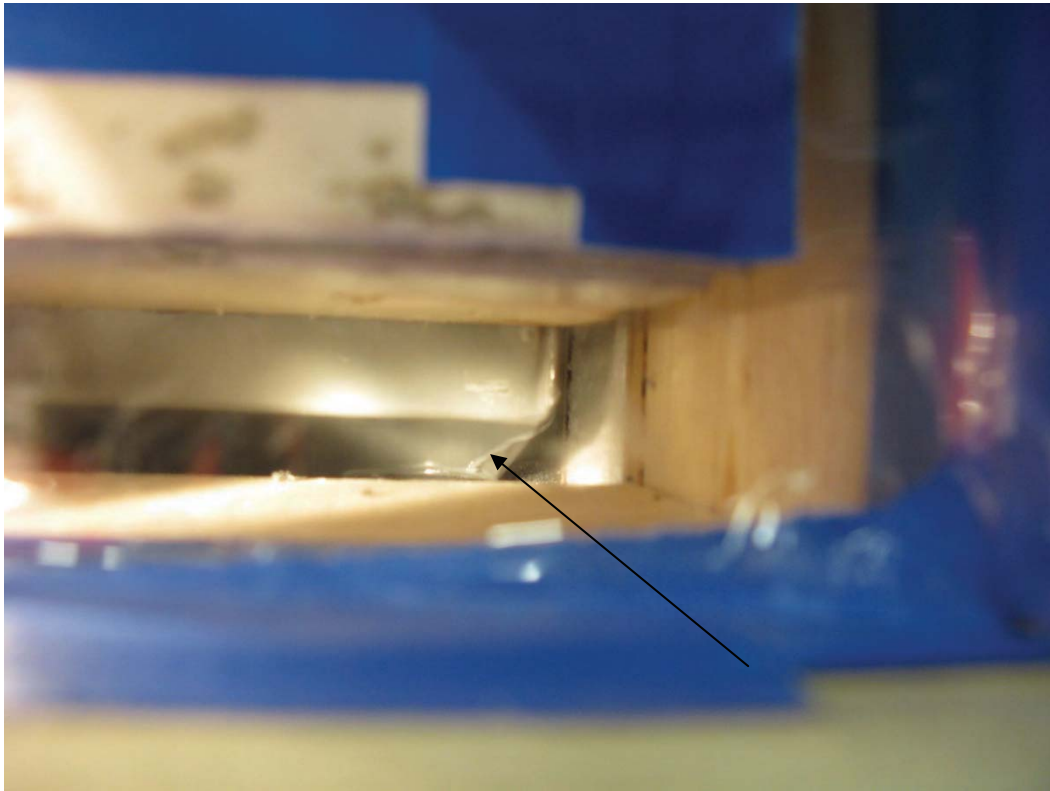
Bild 7: Mindre rännil på fönsterblecket vid 150 Pa.

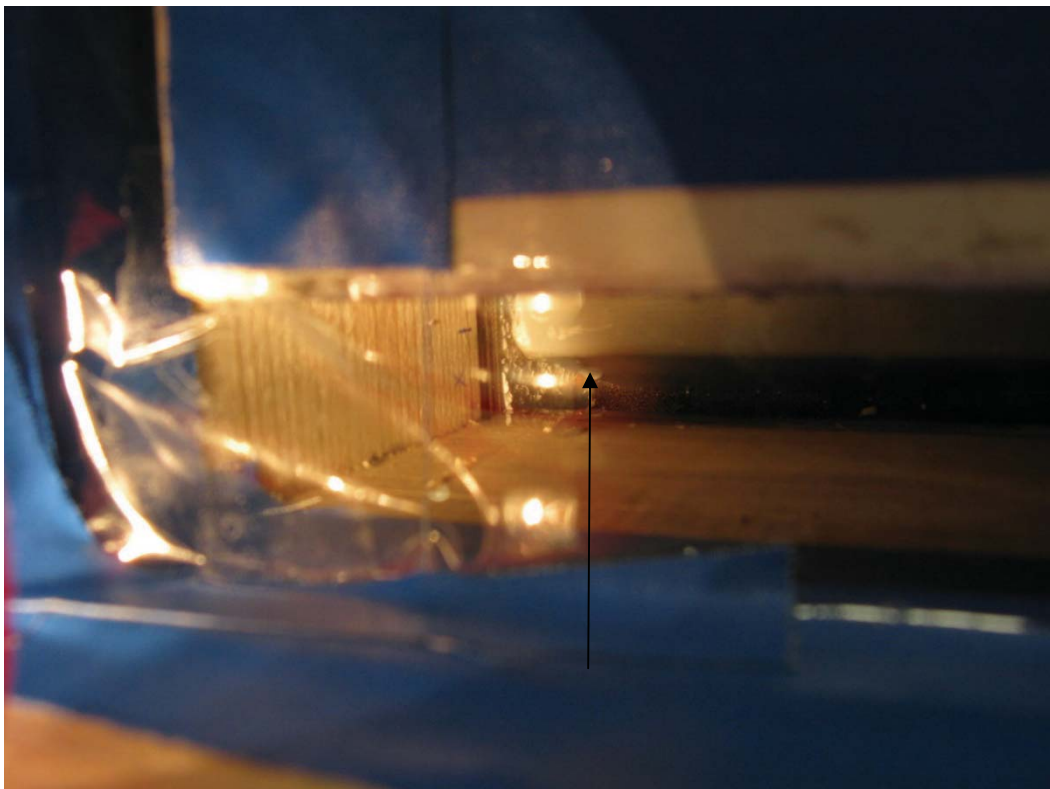
Bild 8: Läckage genom fönsterbleckets vänstra hörn vid 150 Pa efter 1 minut.

Procedur	Tryckskillnad, Pa	Total tid minuter	Läckage
A	0	20	Synligt läckage efter 10 minuter, läckage i högra hörnet av fönsterbleck.
A	0-150	30	Samma som efter 20 minuter samt läckage i vänstra hörnet av fönsterblecket efter 1 minut. Fuktdindikation under båda hörnen av fönstret.
A	0-300	40	Samma som efter 30 minuter
A	0-450	50	Samma som efter 30 minuter Vatten bubblar förbi fog puts/bleck högra sidan.
A	0-600	60	Samma som efter 50 minuter. Läckage mellan karm/båge nedre vänstra hörn av fönstret.

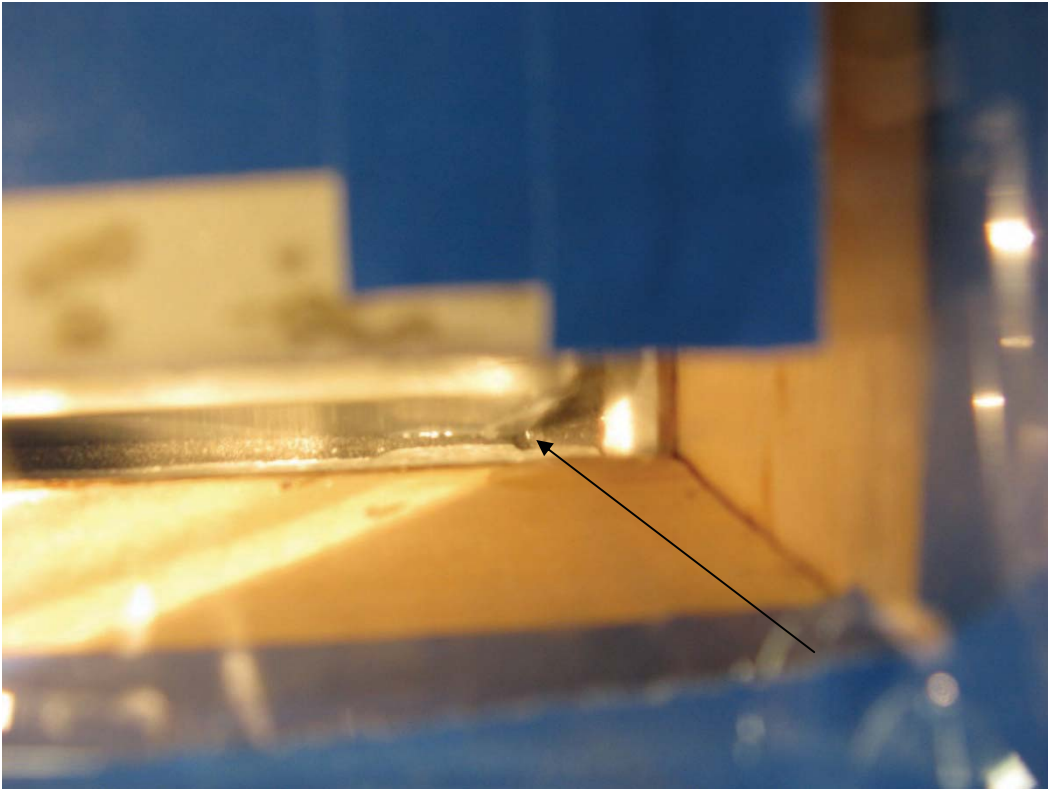
Bild 9: Droppe på högra sidan vid 300 Pa.

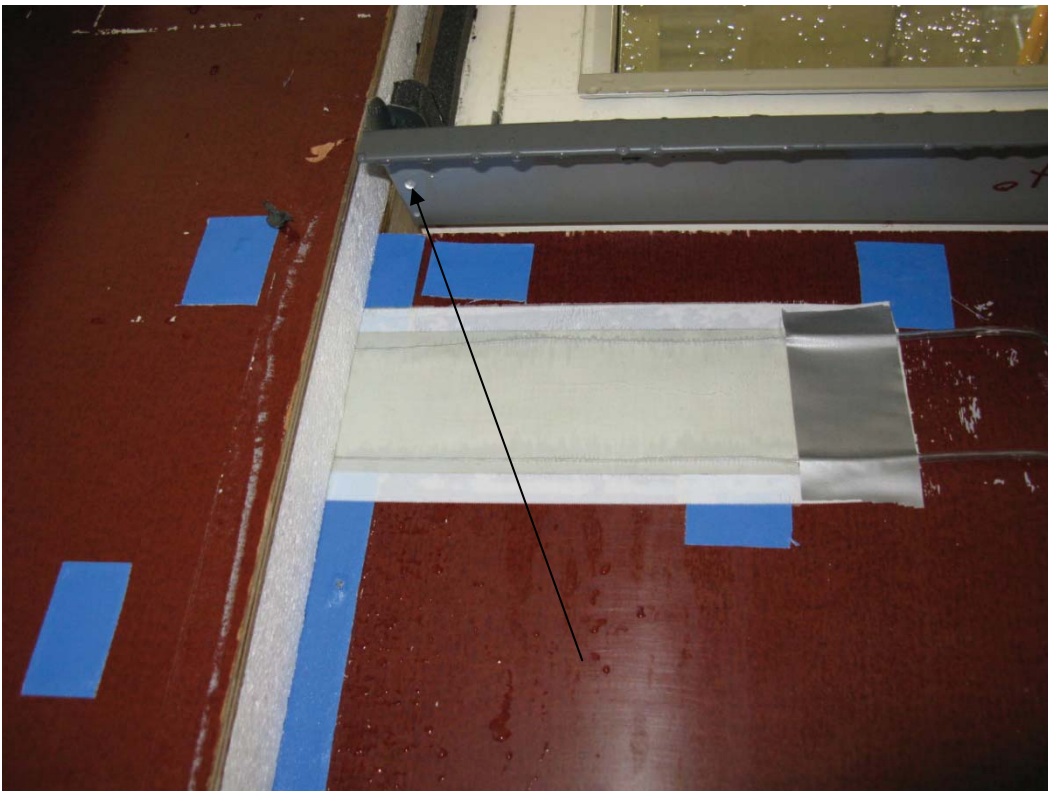
Bild 10: Blöt fuktgivare och väggyta bakom cellplasten efter provningen. Synliga droppar kvar på undersidan av fönsterblecket.

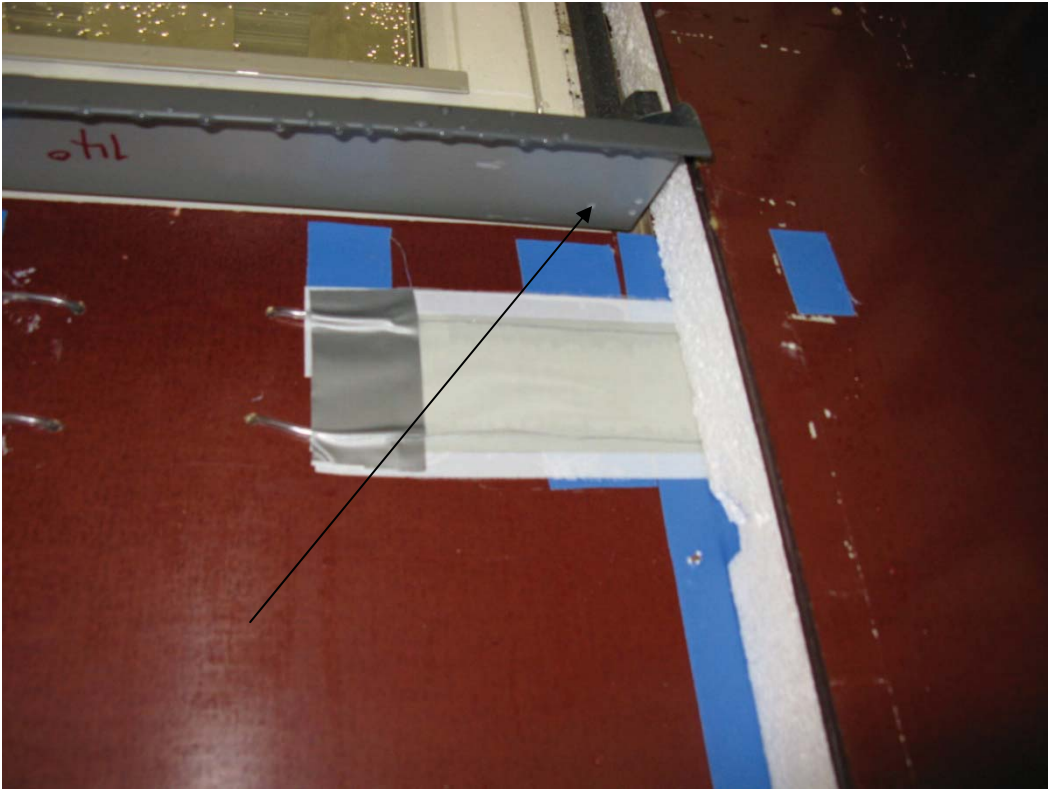
Bild 11: Blöt fuktgivare och väggyta bakom cellplasten efter provningen. Synliga droppar kvar på undersidan av fönsterblecket.

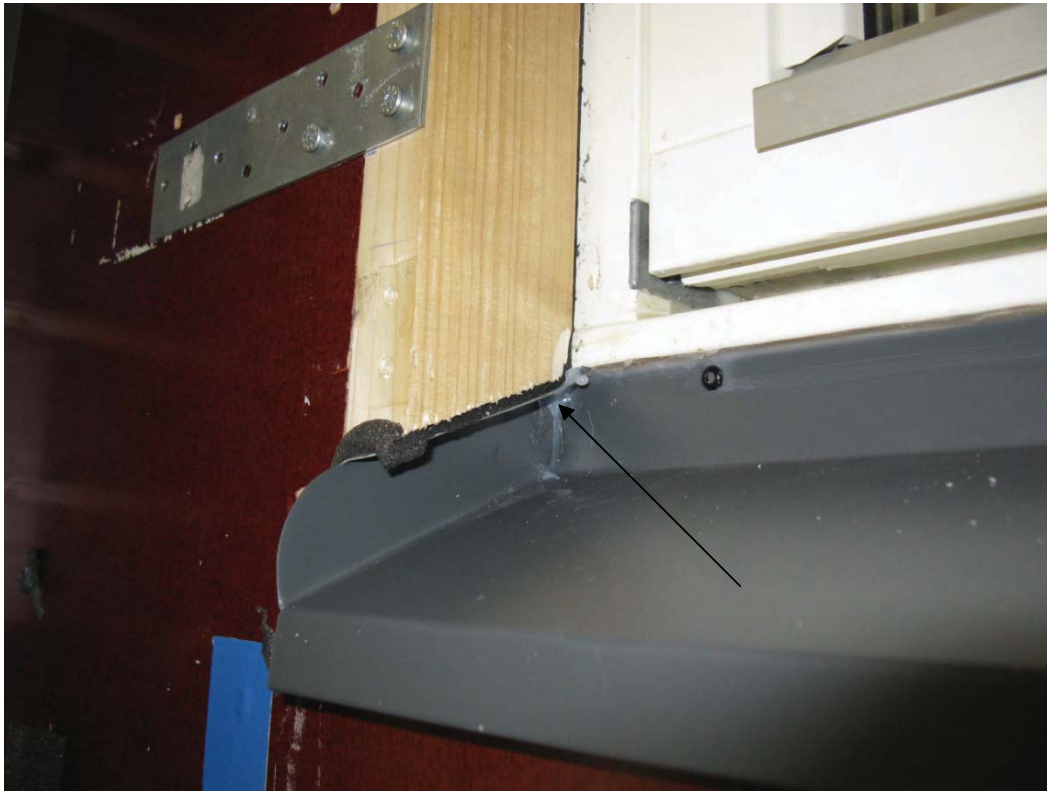
Bild 1: Fogband monterat under press från anpassade träreglar. Silikon applicerades i hörnet av fönsterbleck

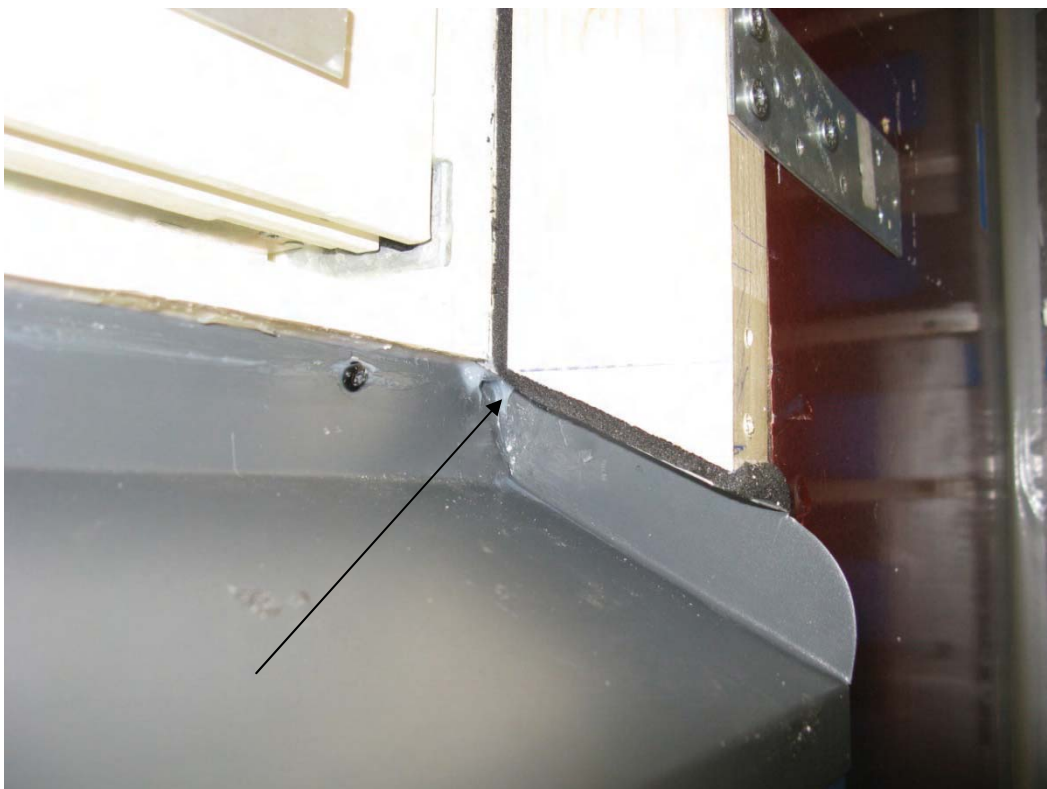
Bild 2: Silikon applicerades i hörnet av fönsterbleck

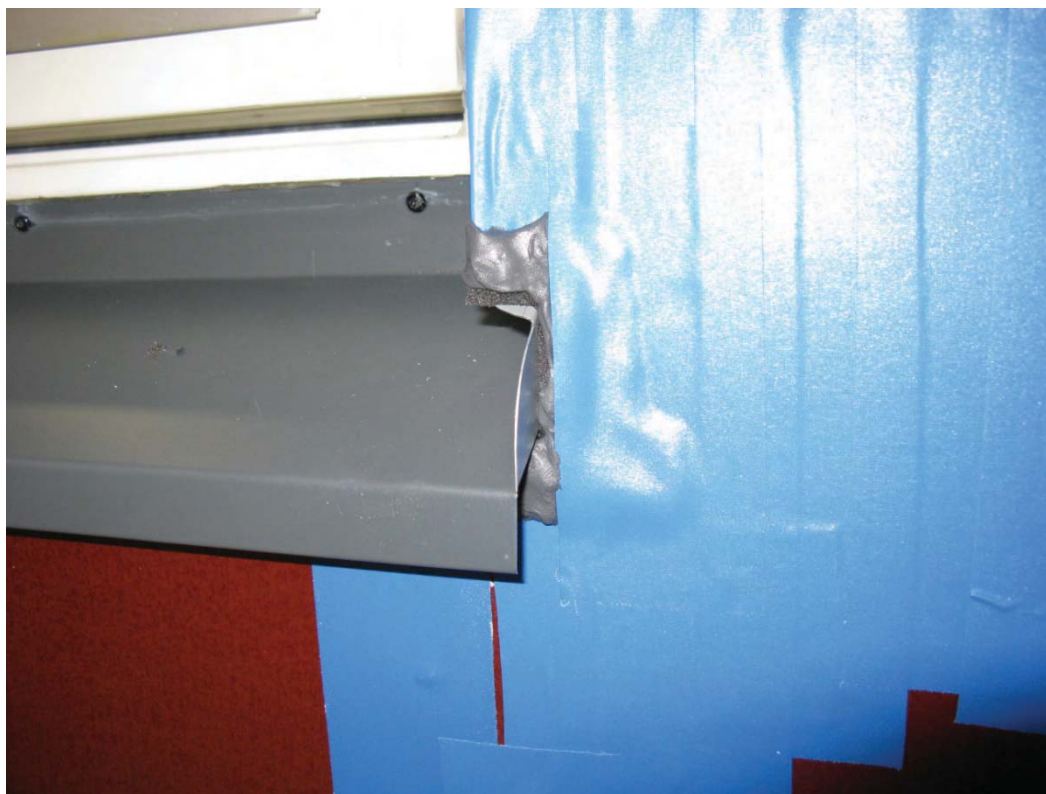
Bild 3: Blå tejp samt svart knådplast, som ska motsvarar tät puts

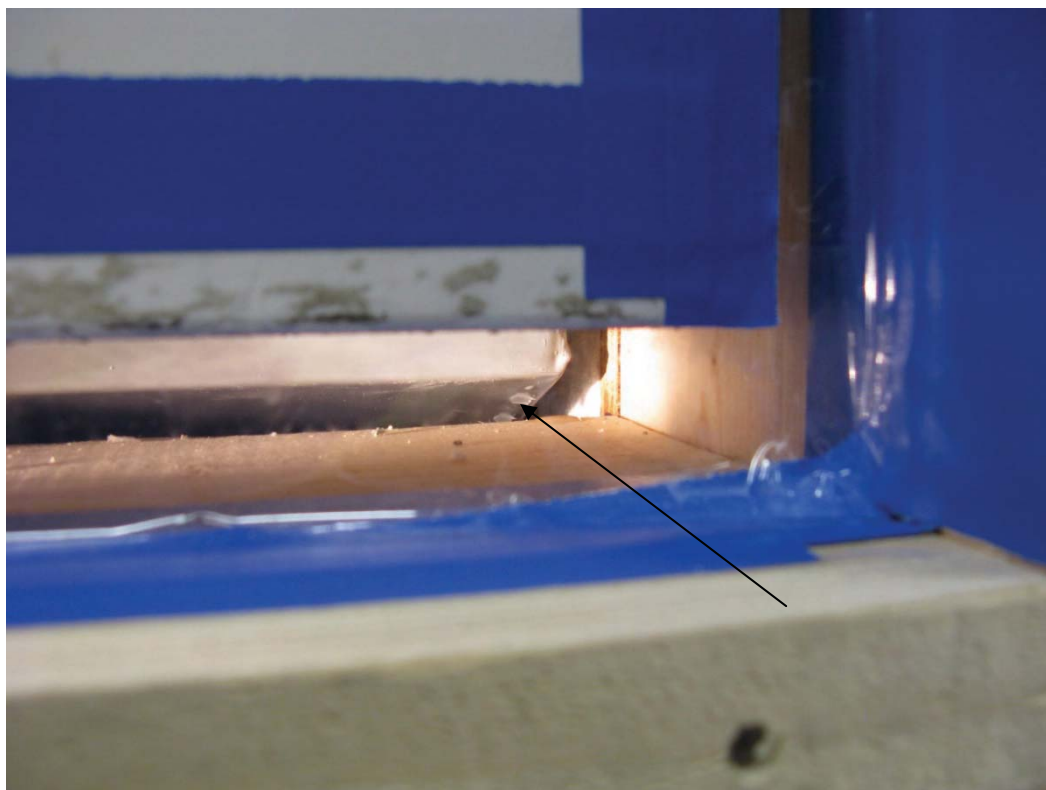
Bild 4: Flertal droppar på höger sida vid 300 Pa

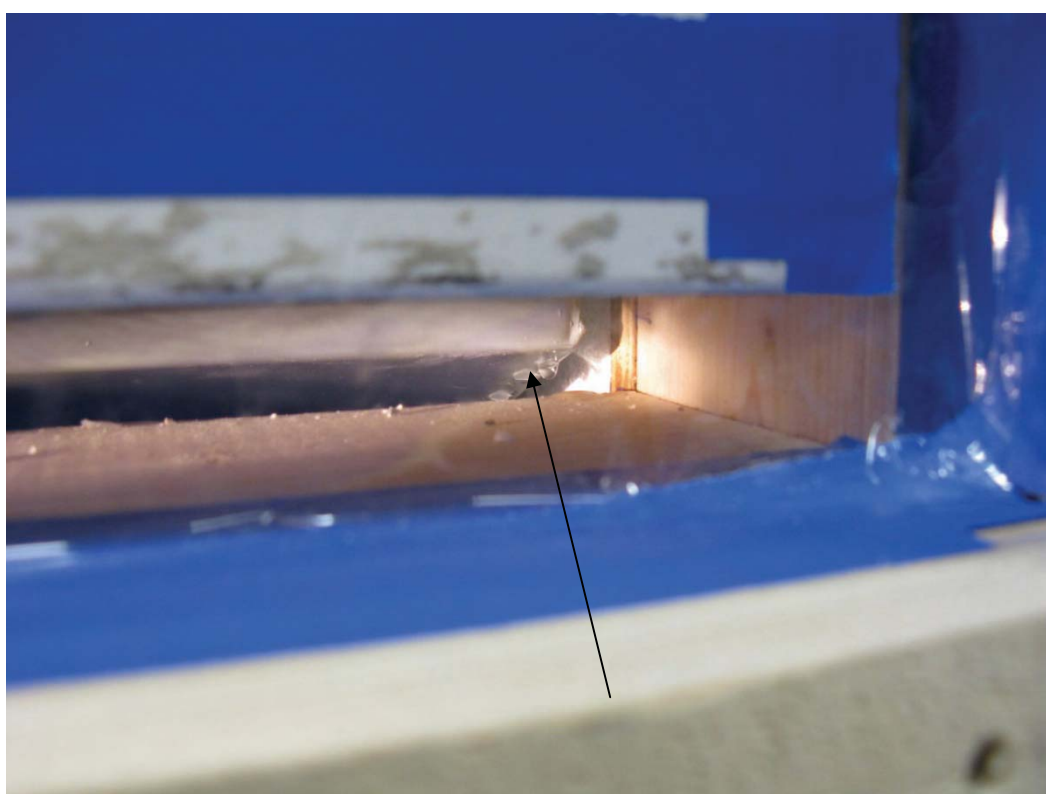
Bild 5: Mindre rännil på höger sida vid 450 Pa

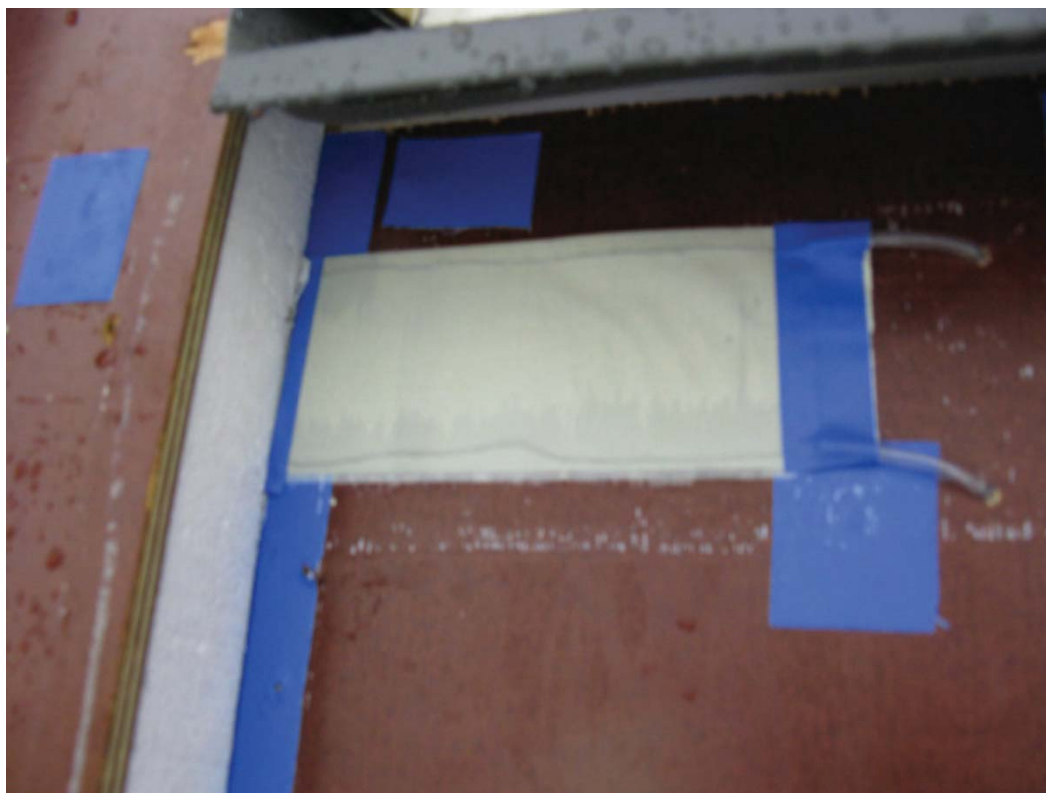
Bild 6: Blöt fuktindikator efter provning

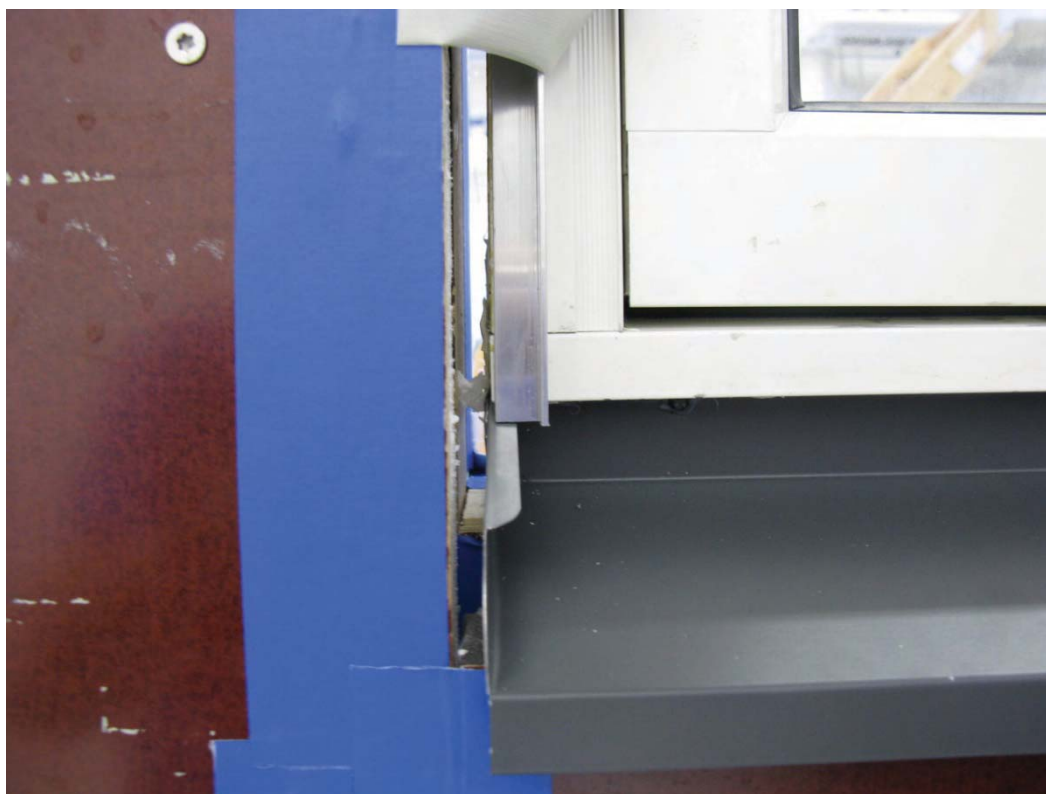
Bild 1: Montage av putsprofil

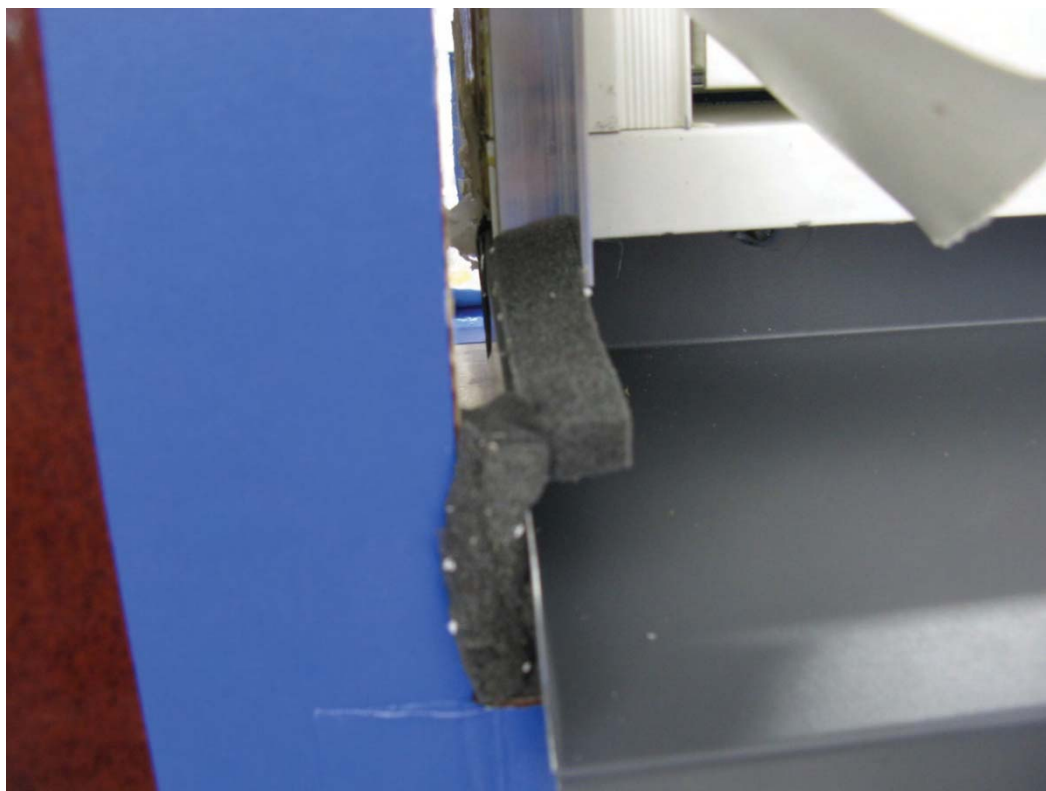
Bild 2: Putsprofil/fogband/fönsterbleck fog.

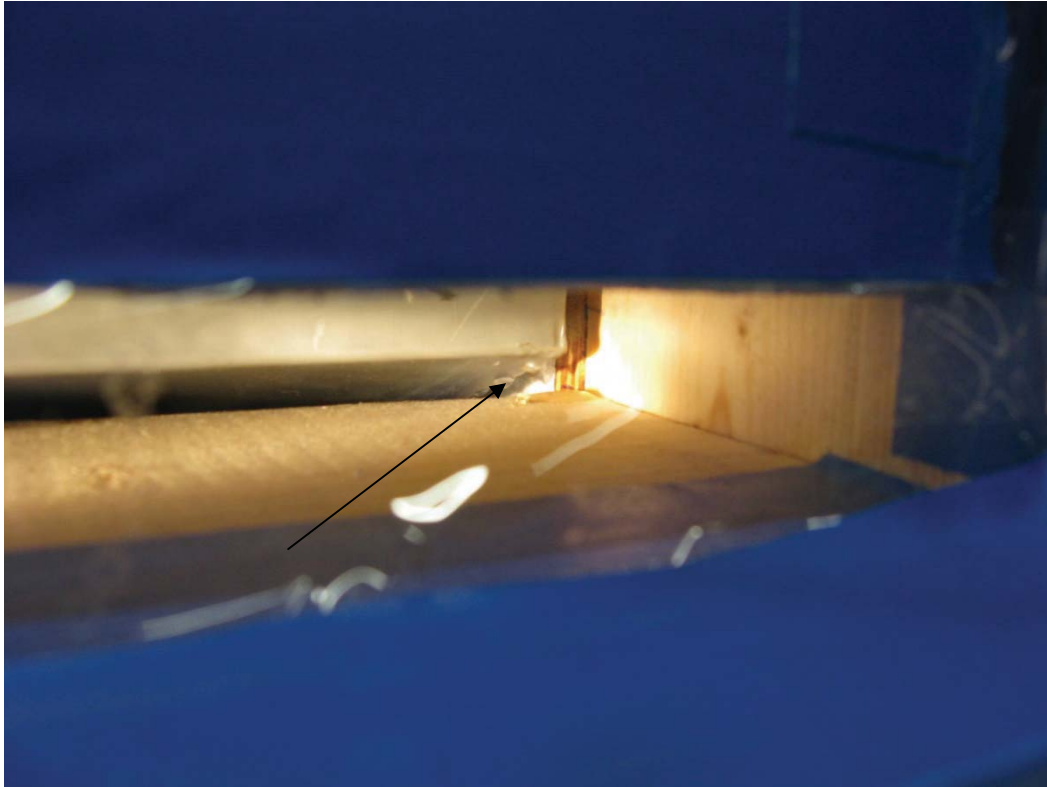
Bild 5: Flertal droppar/mindre rännil på höger sida vid 150 Pa (Läckage började på vänster sida vid 0 Pa efter 5 minuter.

Procedur	Tryckskillnad, Pa	Total tid minuter	Läckage
A	0	20	Synligt läckage efter 5 minuter, droppar på vänster undersida fönsterbleck. (se bild 4). Ingen fuktindikation.
A	0-150	30	Synligt läckage på båda sidorna, rinner under fönsterbleck på båda sidorna (se bild 5 och 6). Fuktindikation från båda givarna.
A	0-300	40	Samma som efter 30 minuter.
A	0-450	50	Samma som efter 30 minuter.
A	0-600	60	Samma som efter 30 minuter (läckagegrad 5, kraftigt flöde båda sidorna).

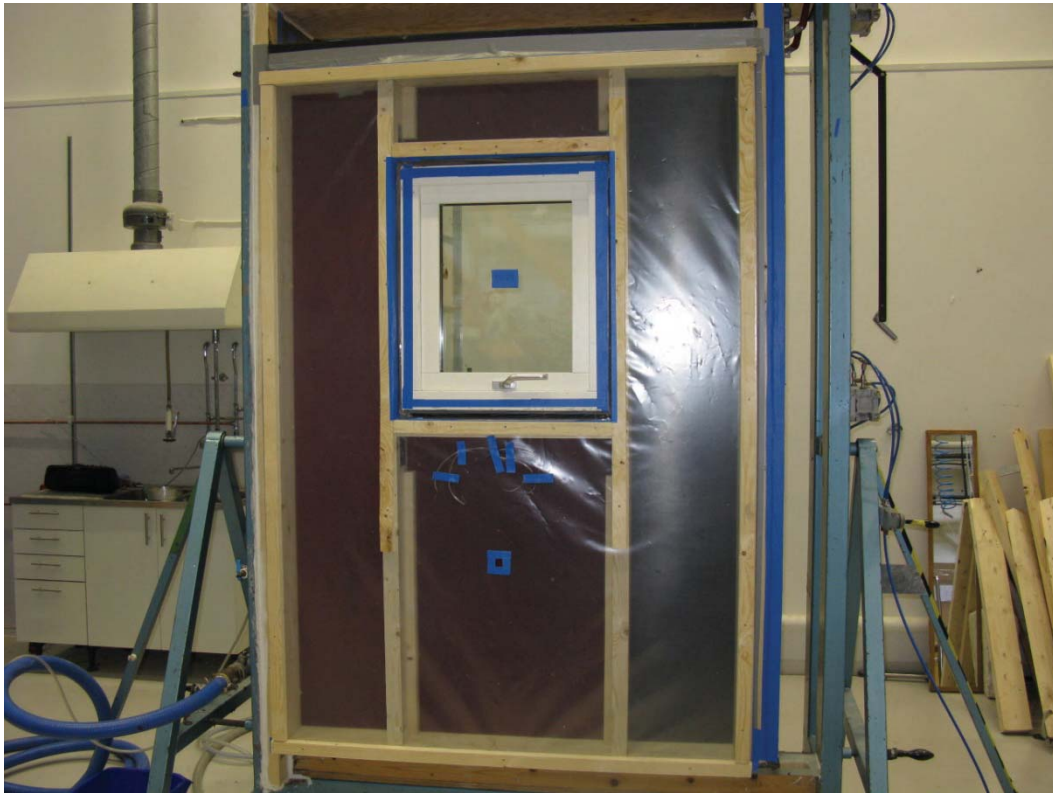
Bild 1: Insidan av provföremålet monterat i provriggen.

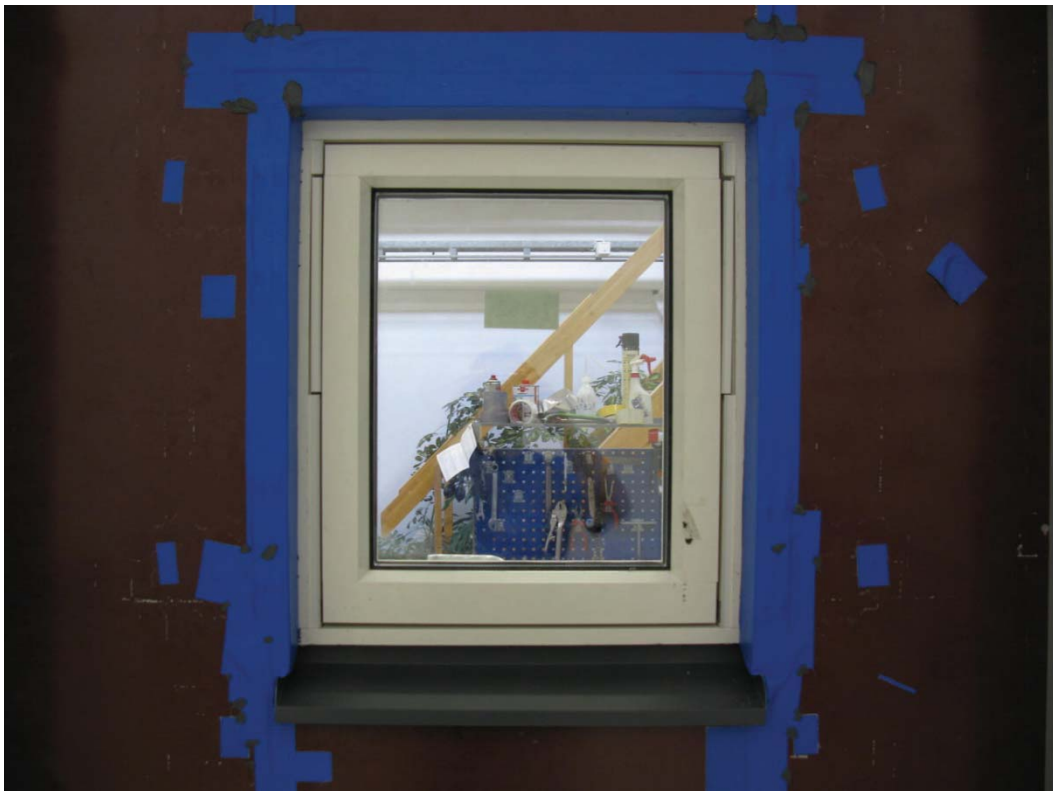
Bild 2: Utsida vägg. Färdigt montage.
