# Fönstermontage

Börje Gustavsson

## **Window installation**

SP Rapport 2009:35  
ISBN 978-91-86319-23-6  
ISSN 0284-5172  
Borås 2009

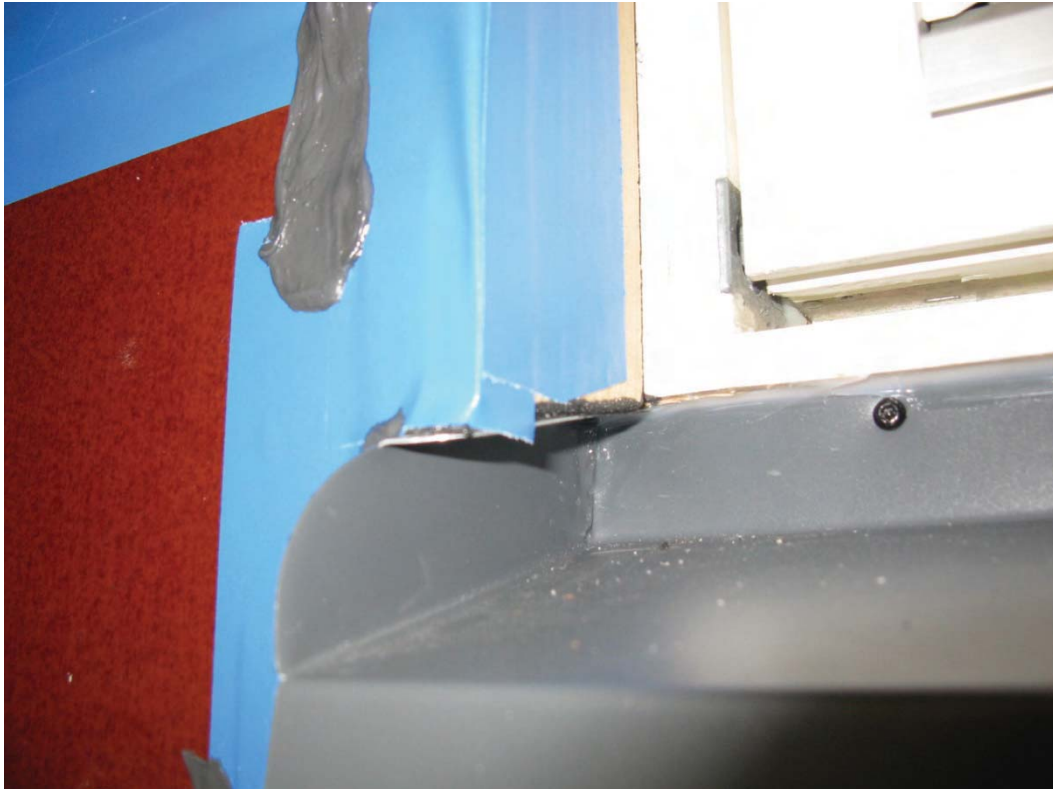
Bild 3: Utsida vägg. Detalj av färdigt montage.

Tvästegstätning (se bild 5 och 3, i bilaga 1) runt aluminiumklätt träfönster enligt följande:

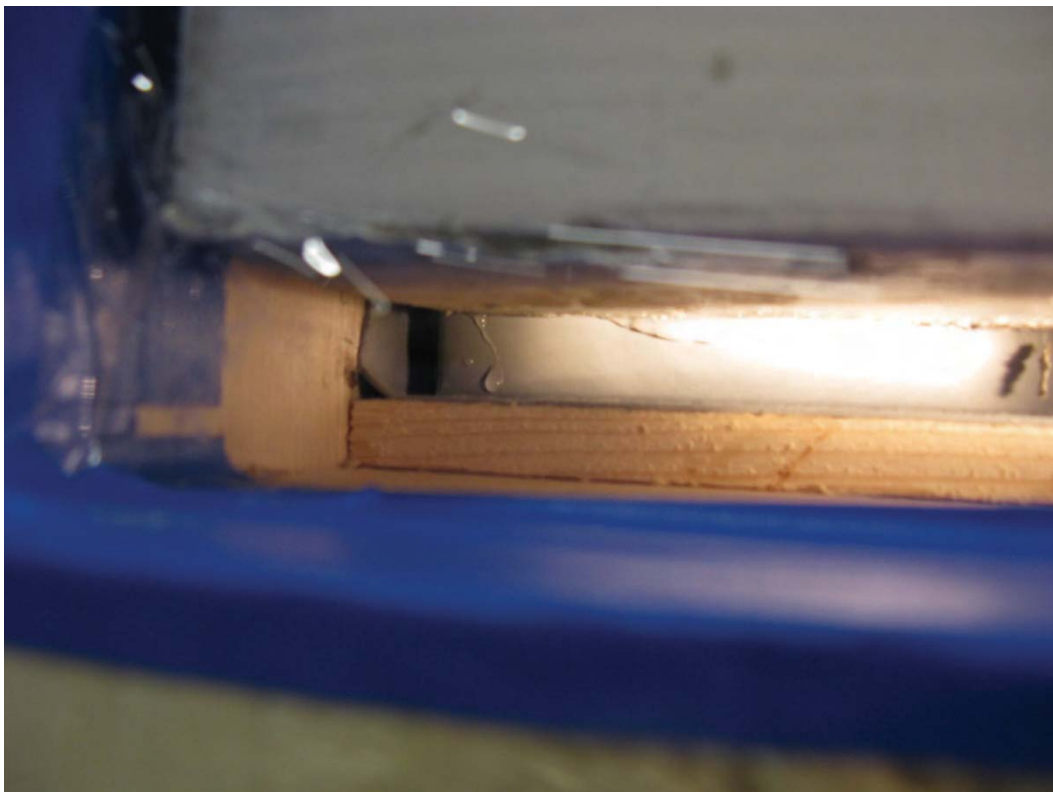
Bild 4: Insida vägg. Läckage i vänster nedre hörn. Detta vatten droppar ner på fiberduk som i sin tur för detta till dränagehål i fästbleck och till utsida puts.

Procedur	Tryckskillnad, Pa	Total tid minuter	Läckage
A	0	20	Inget synligt läckage. Ingen fuktindikation
A	0-150	30	Inget synligt läckage. Ingen fuktindikation
A	0-300	40	Inget synligt läckage. Fuktindikation på höger givare
A	0-450	50	Läckage i vänster nedre hörn (se bild 2 i bilaga 1). Detta vatten droppar ner på fiberduk som i sin tur för detta till dränagehål i fästbleck och till utsida puts (se bild 4-5, i bilaga 1). Fuktindikation på höger givare
A	0-600	60	Se läckage ovan. Fuktindikation på höger givare

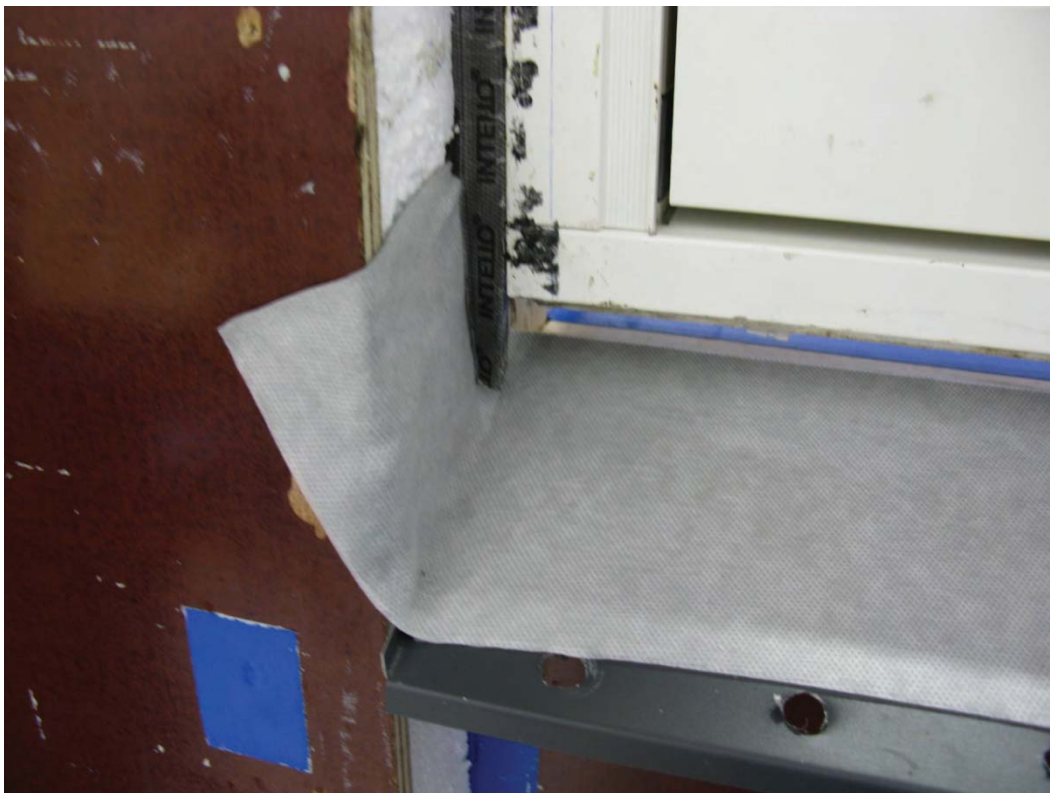
Bild 5: Utsida vägg. Läckaget i vänstra nedre hörnet droppar ner på fiberduk, som i sin tur för detta till dränagehål i fästbleck och till utsida puts.

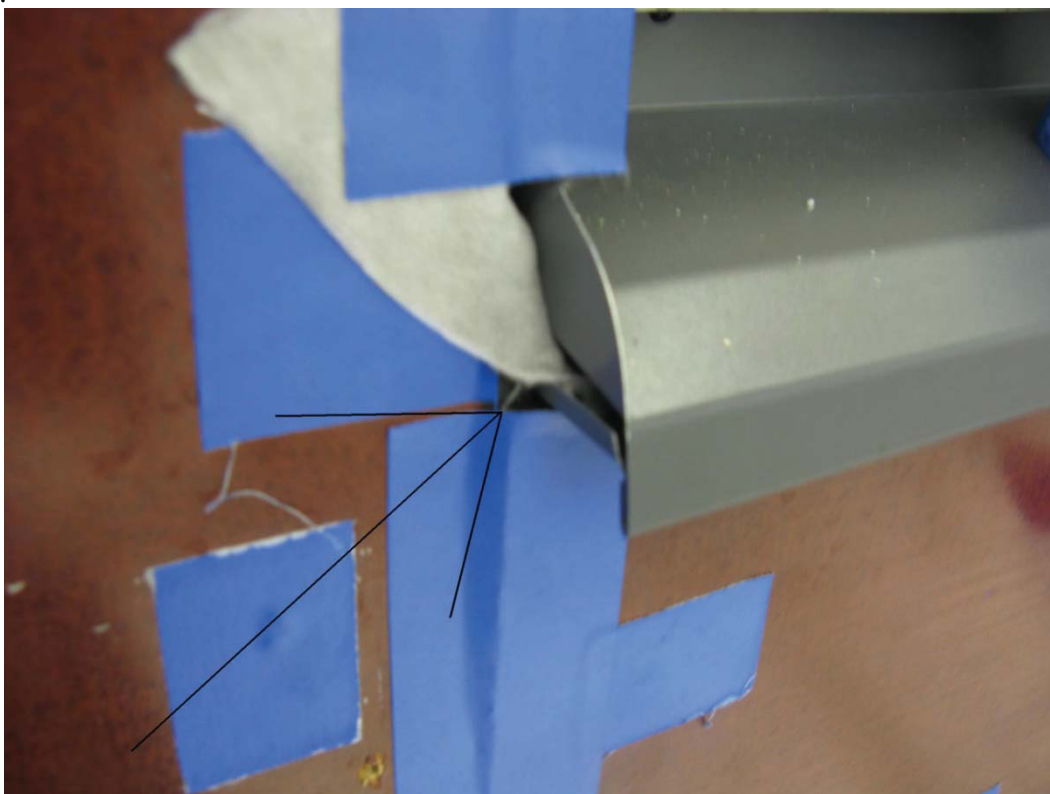
Bild 6: Utsida vägg. Så här såg det ut innan puts (blå tejp) applicerades. Det är monterat fogband här, men troligtvis är det här läckaget till givare har uppstått vid 300 Pa.

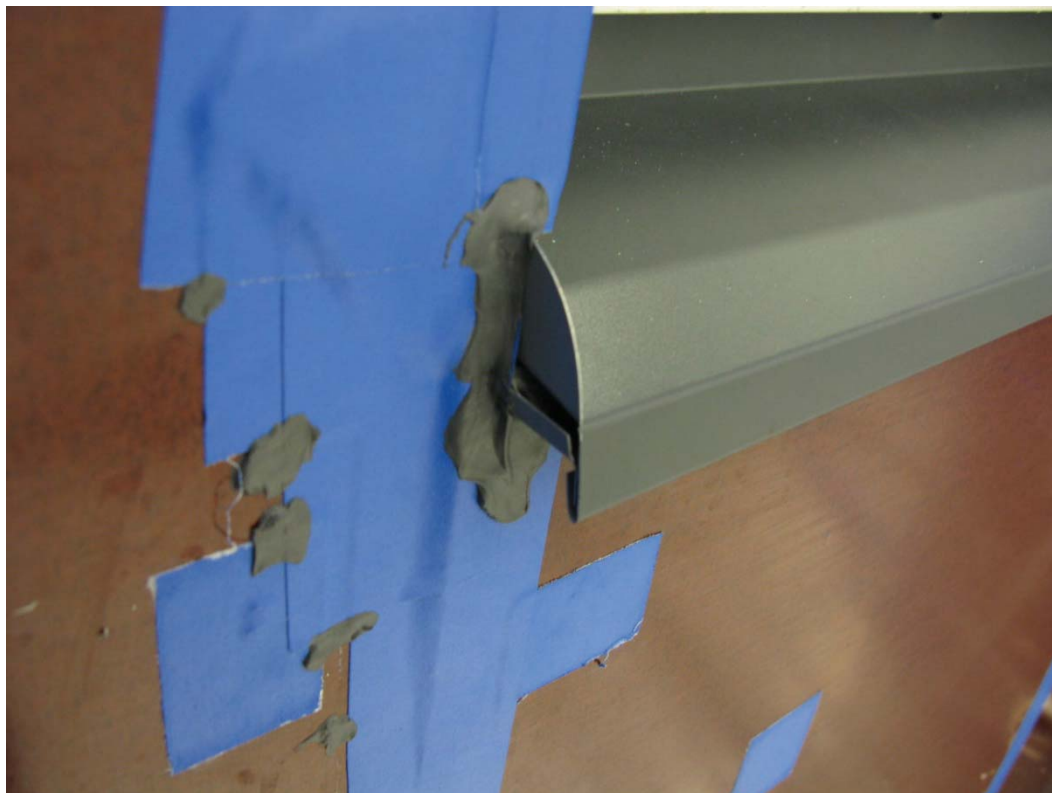
Bild 7: Utsida vägg. Så här såg det ut när puts (blå tejp) är applicerad.

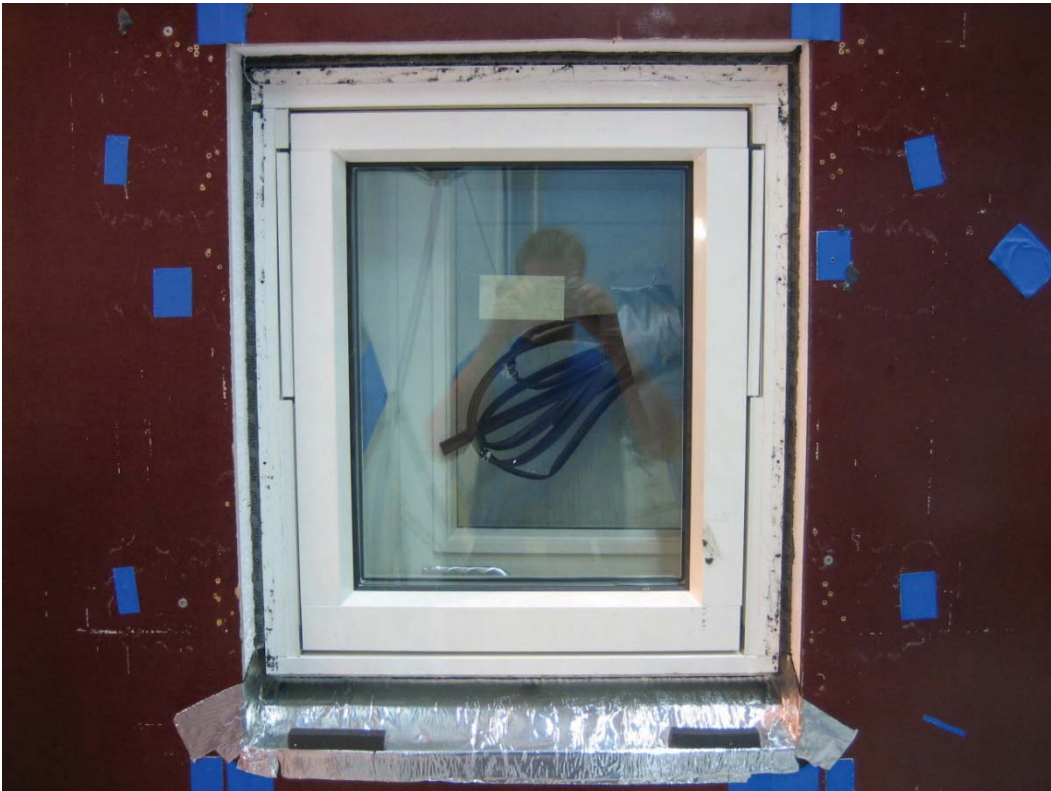
Bild 2: Utsida vägg. Innan puts (blå tejp) applicerades.

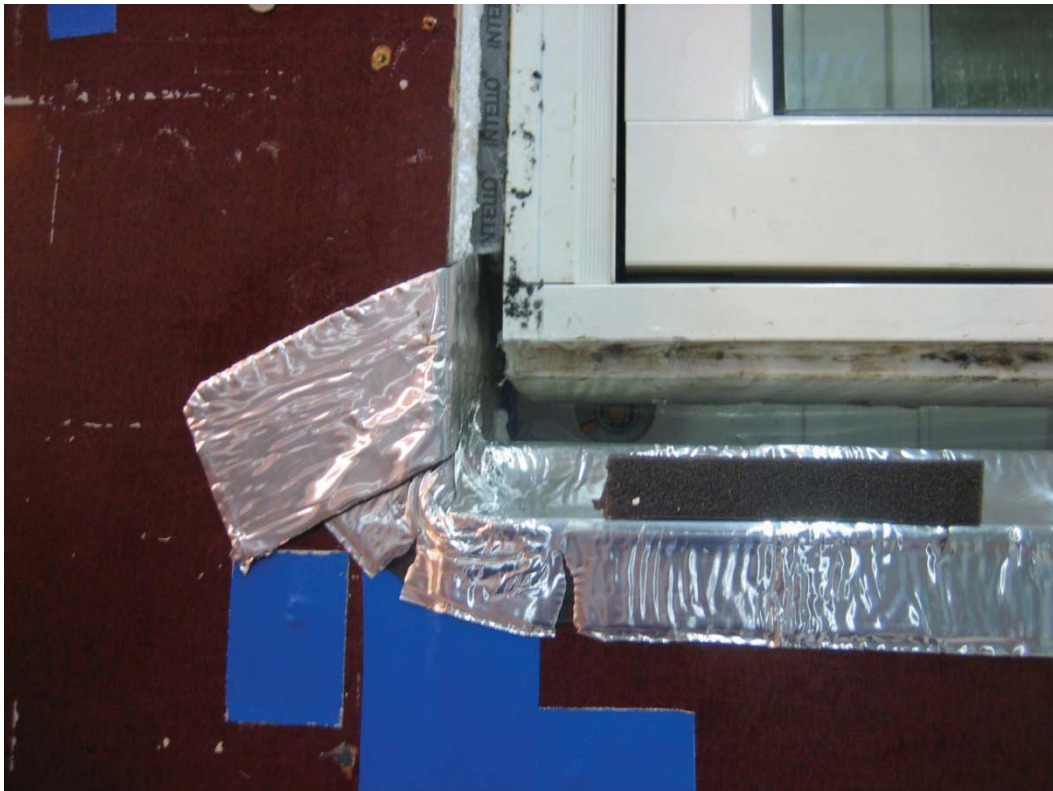
Bild 3: Utsida vägg. Detalj av Bitumenmatta, innan puts (blå tejp) applicerades.

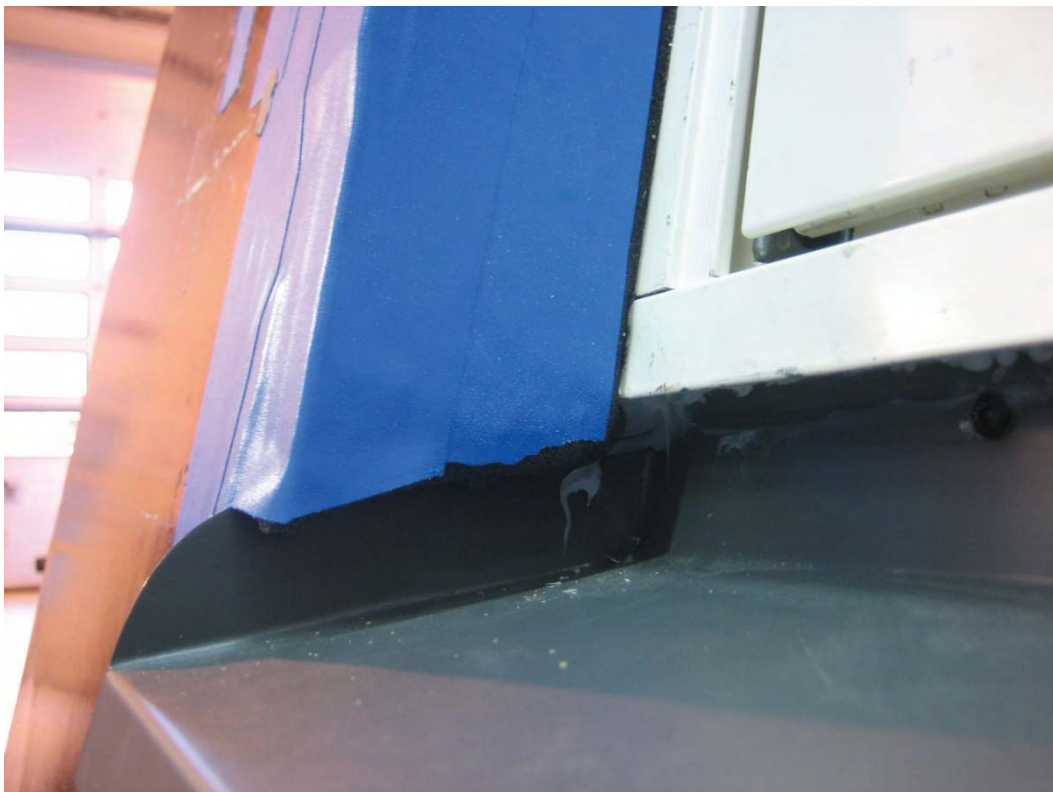
Bild 4: Utsida vägg. Detalj av färdigt montage.

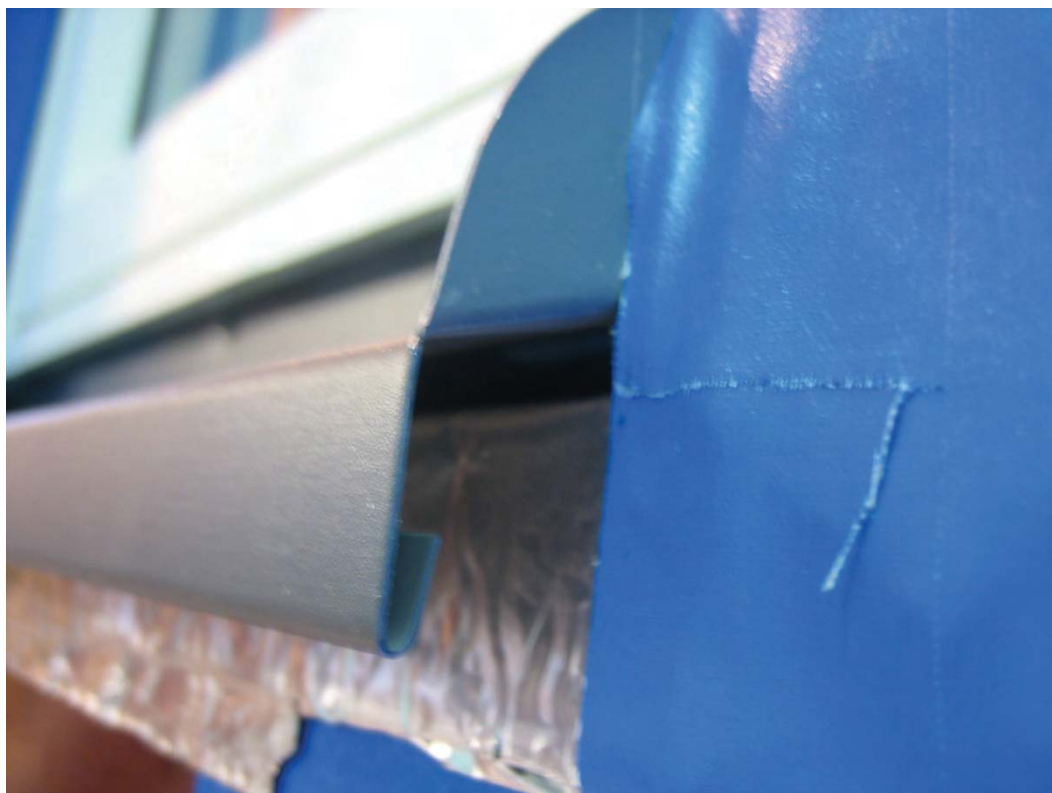
Bild 5: Utsida vägg. Här syns dränering/tryckutjämningsöppningen på ca 8 mm.

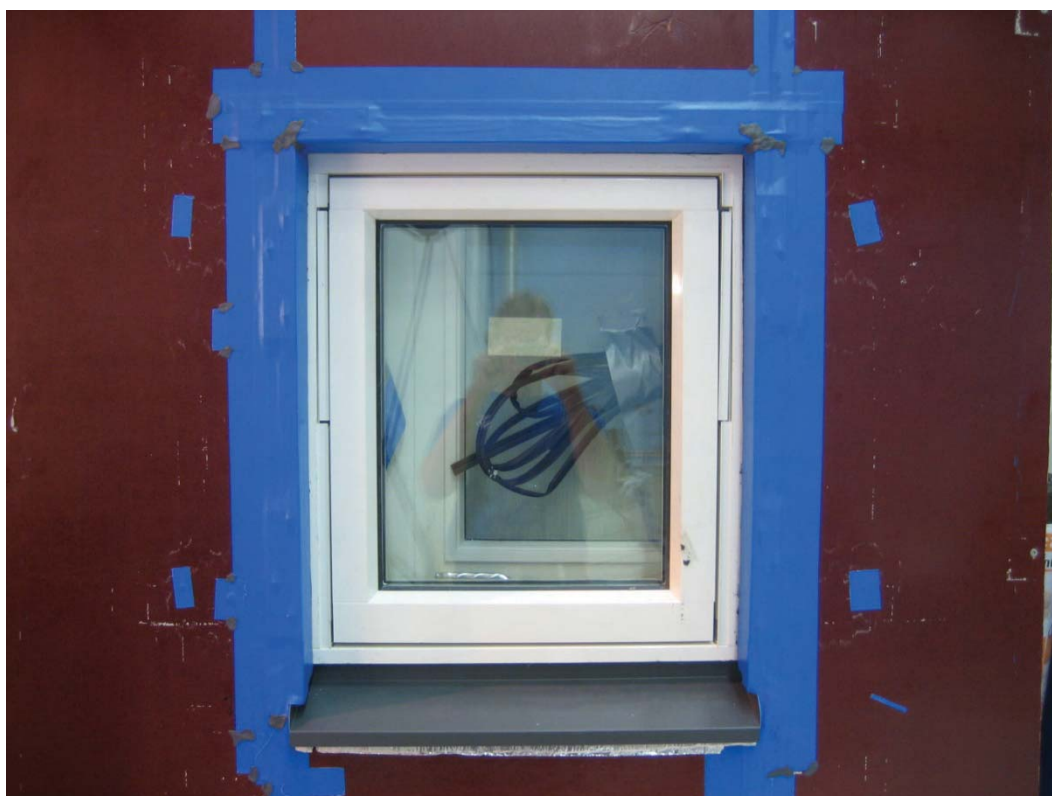
Bild 6: Utsida vägg. Färdigt montage.

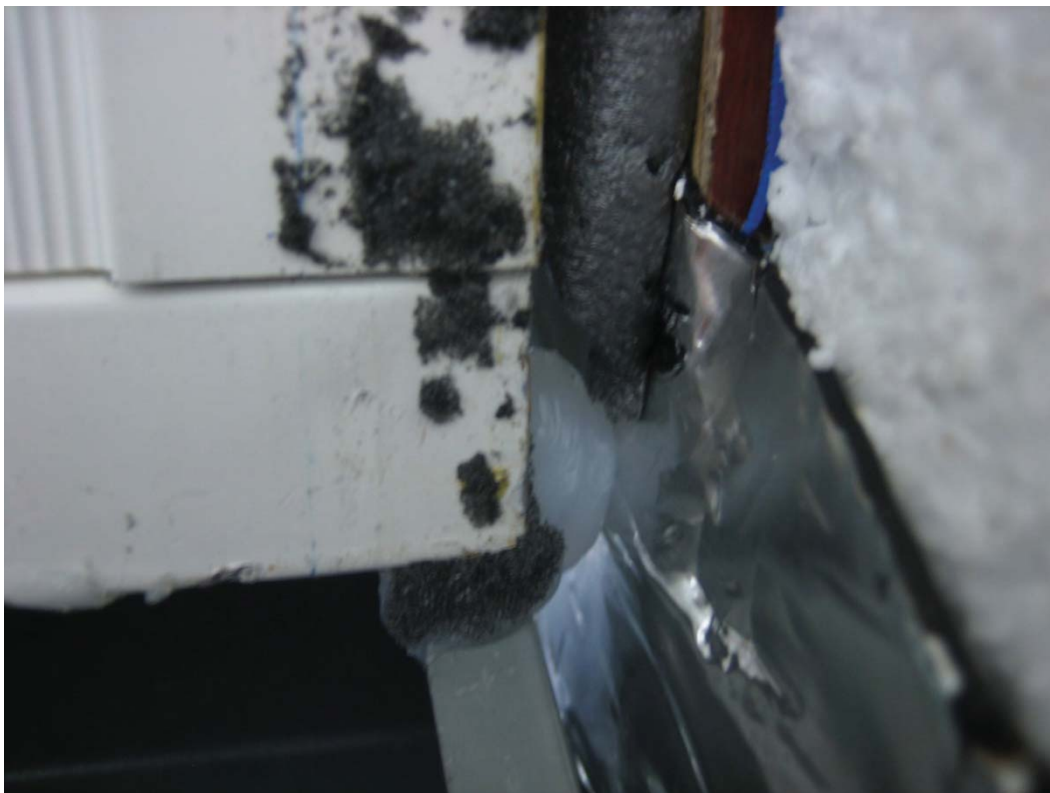
Bild 3: Utsida vägg. Bottningslist monterad.

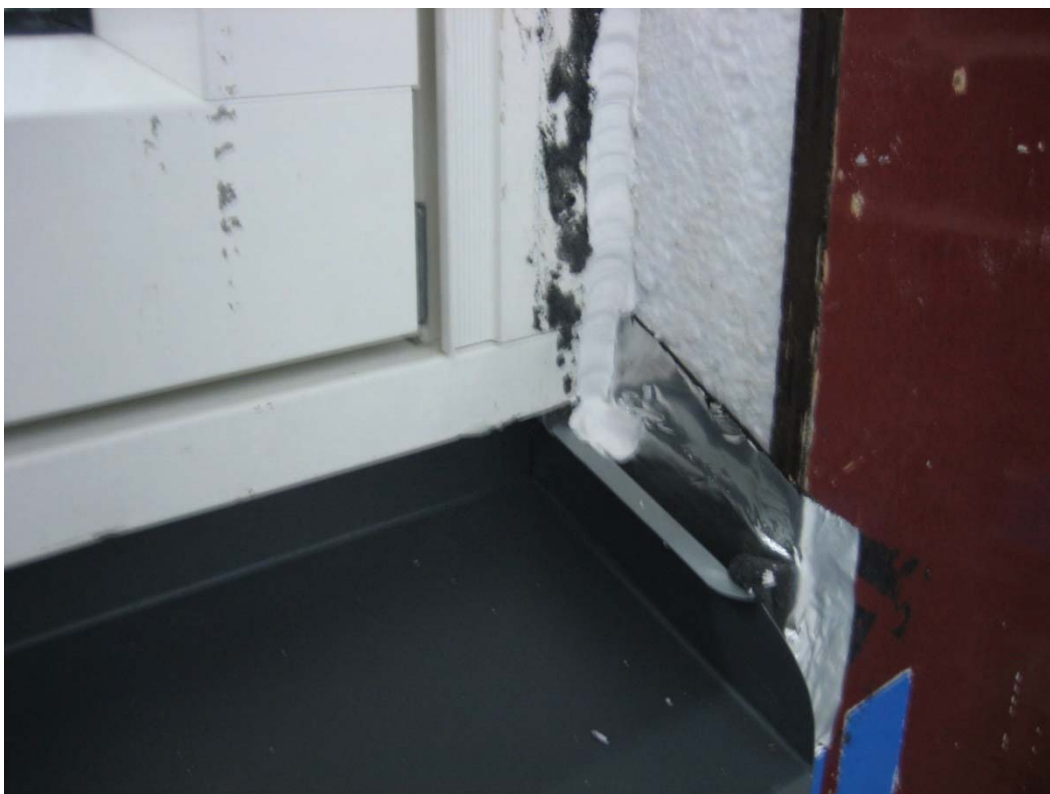
Bild 4: Utsida vägg. Fog applicerad.

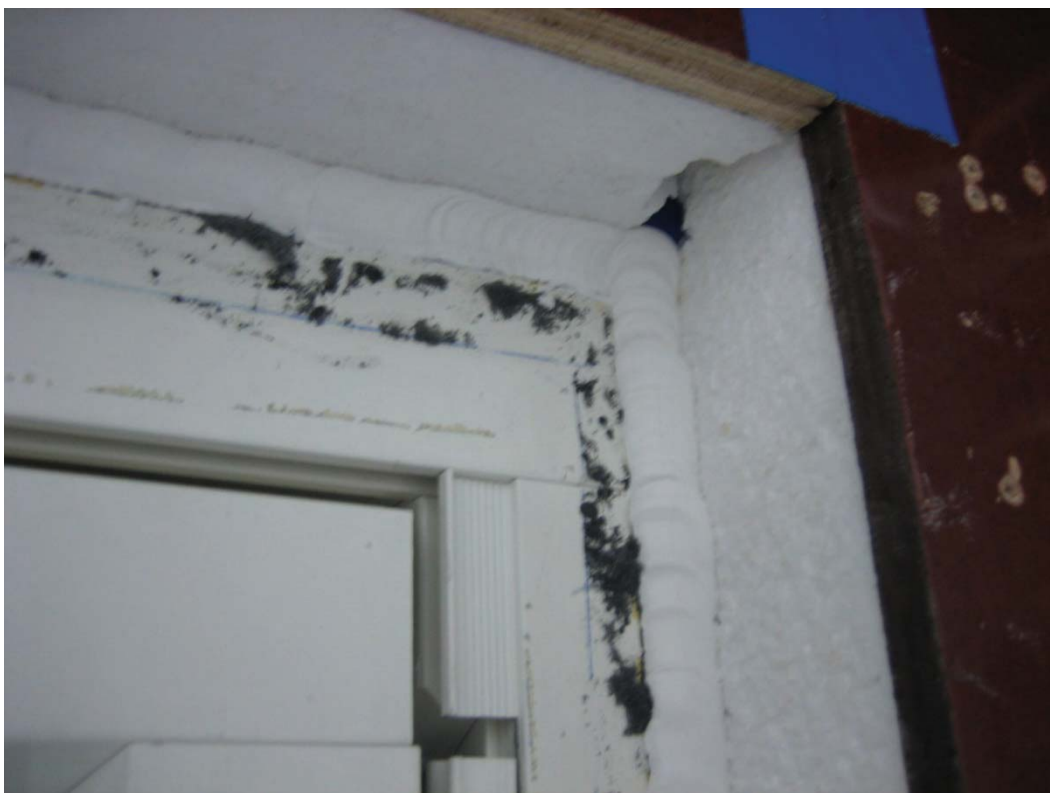
Bild 5: Utsida vägg. Fog applicerad.

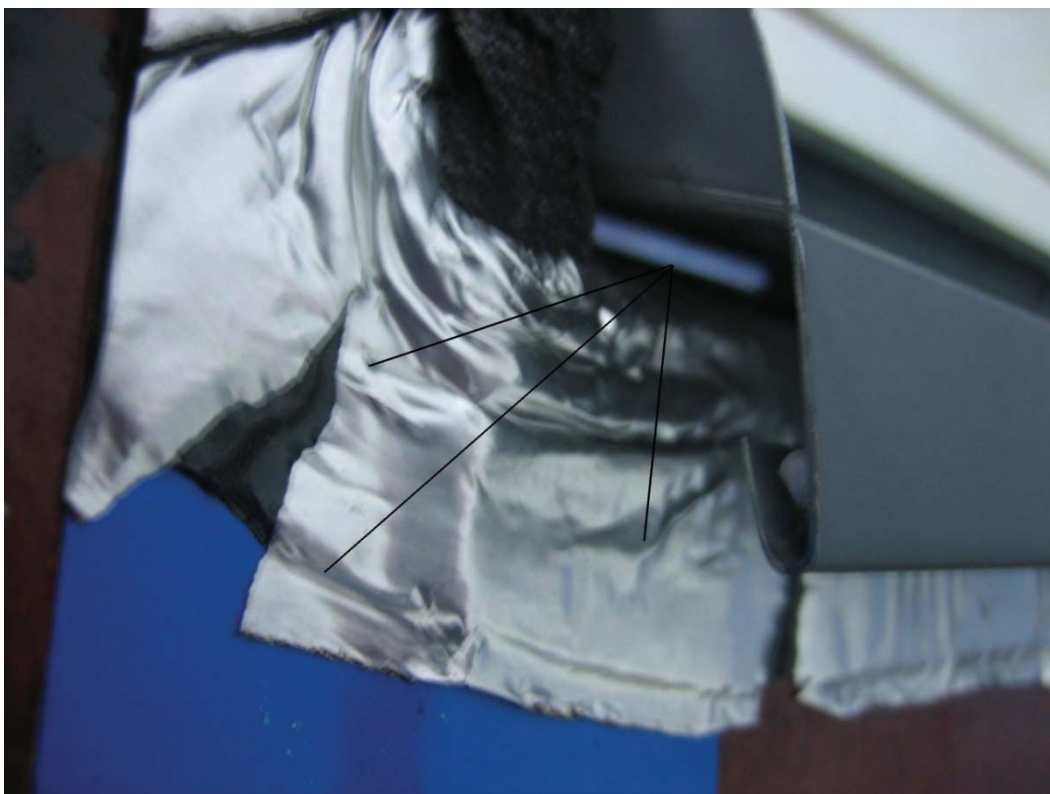
Bild 6: Utsida vägg. Här syns dränage/tryckutjämningsöppningen på ca 8 mm.

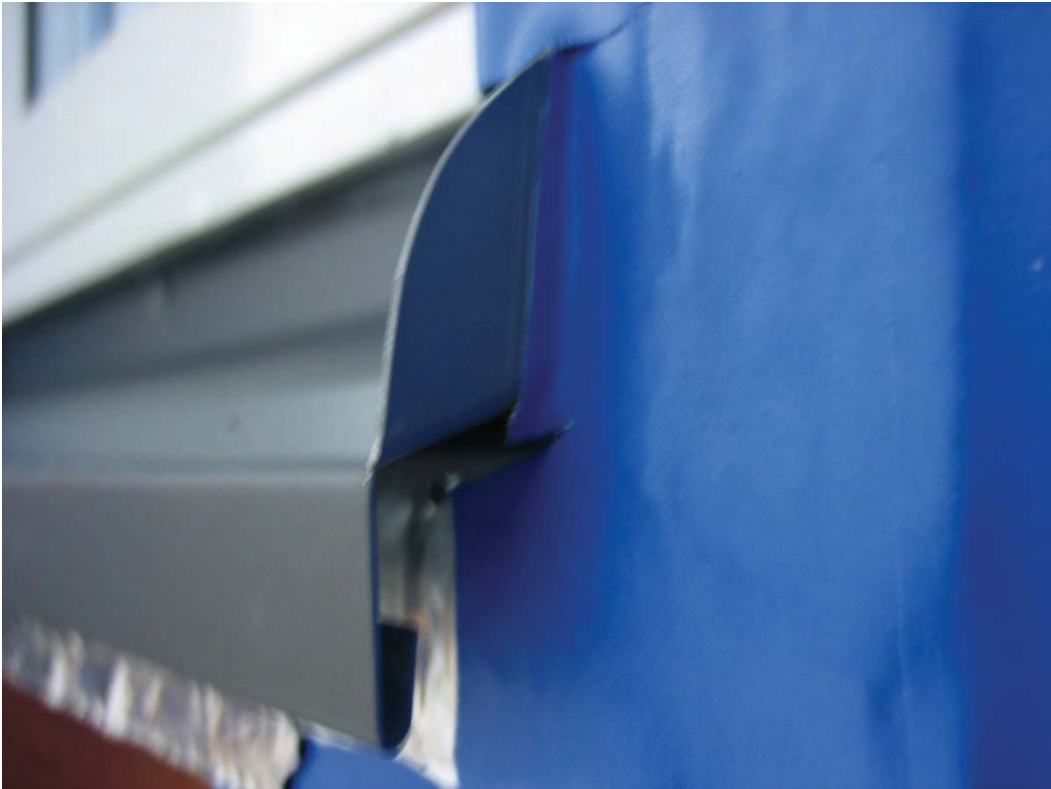
Bild 7: Utsida vägg. Detalj av färdigt montage.

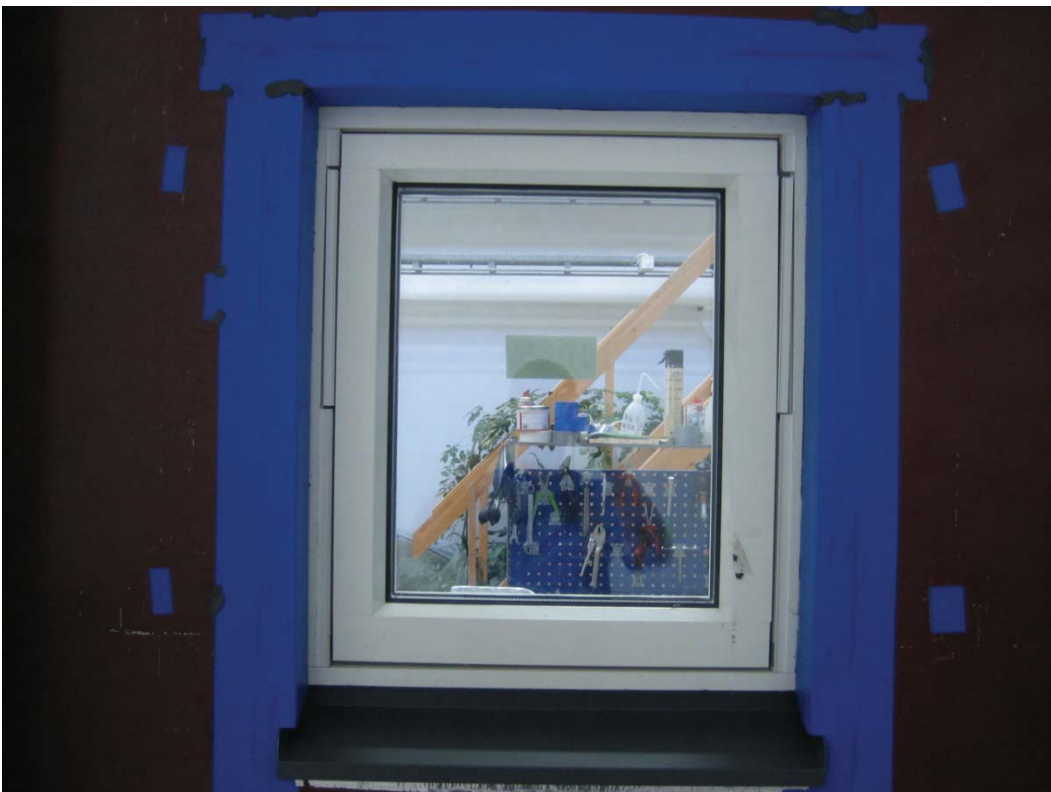
Bild 8: Utsida vägg. Färdigt montage.

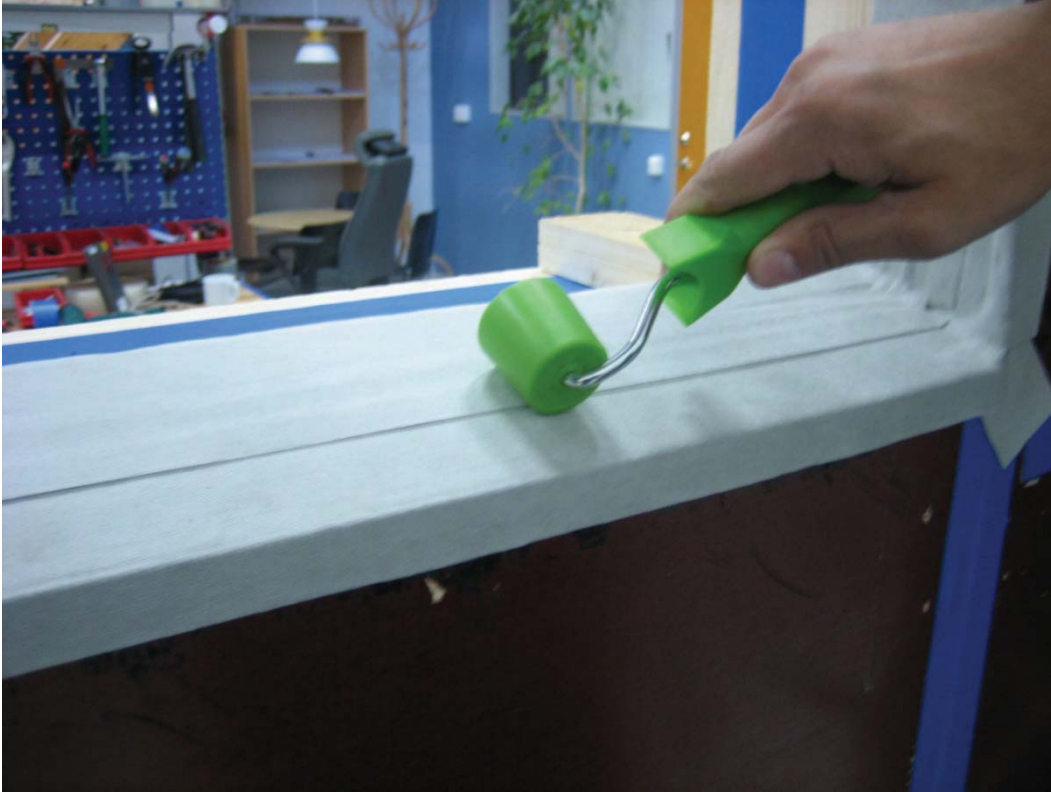
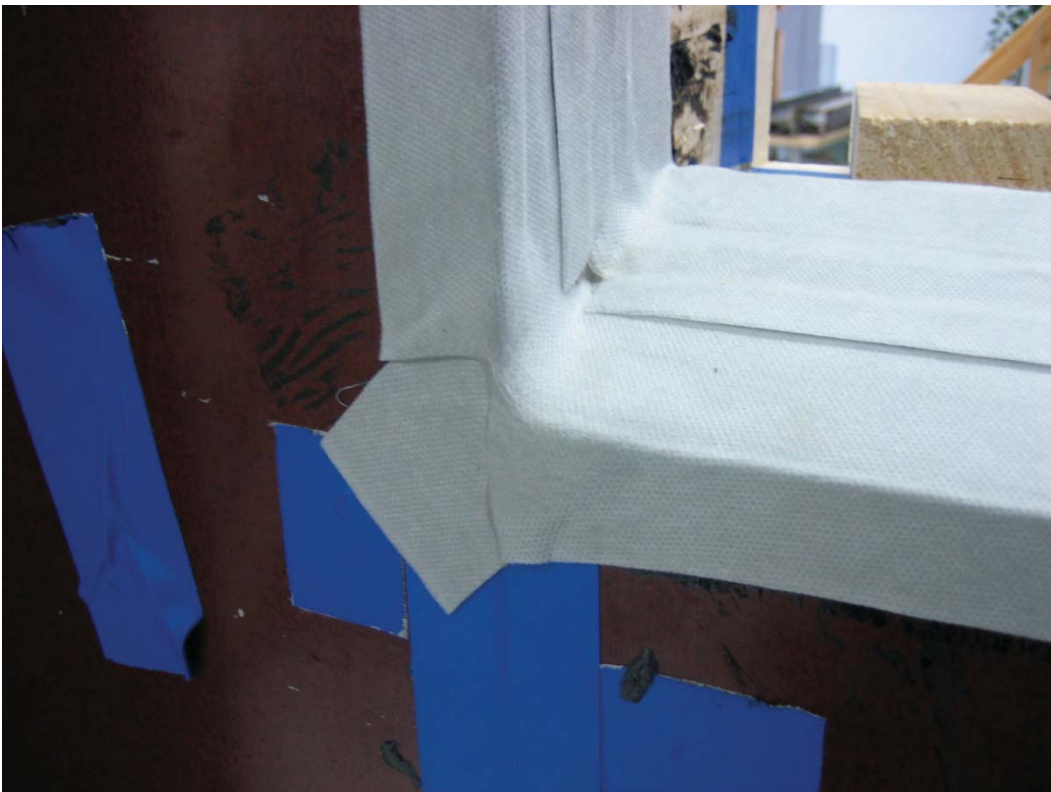
Bild 1: Illmod trio klistrad runt om hela fönstret.

Bild 2: Illmod trio klistrad runt om hela fönstret.

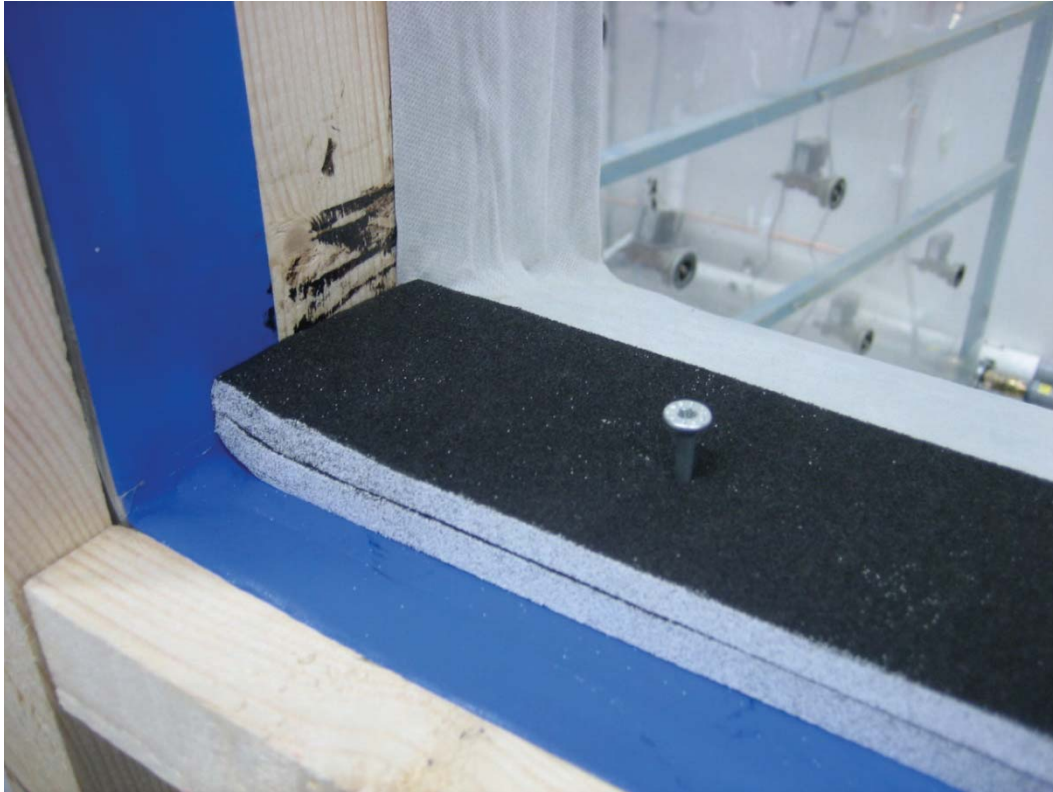
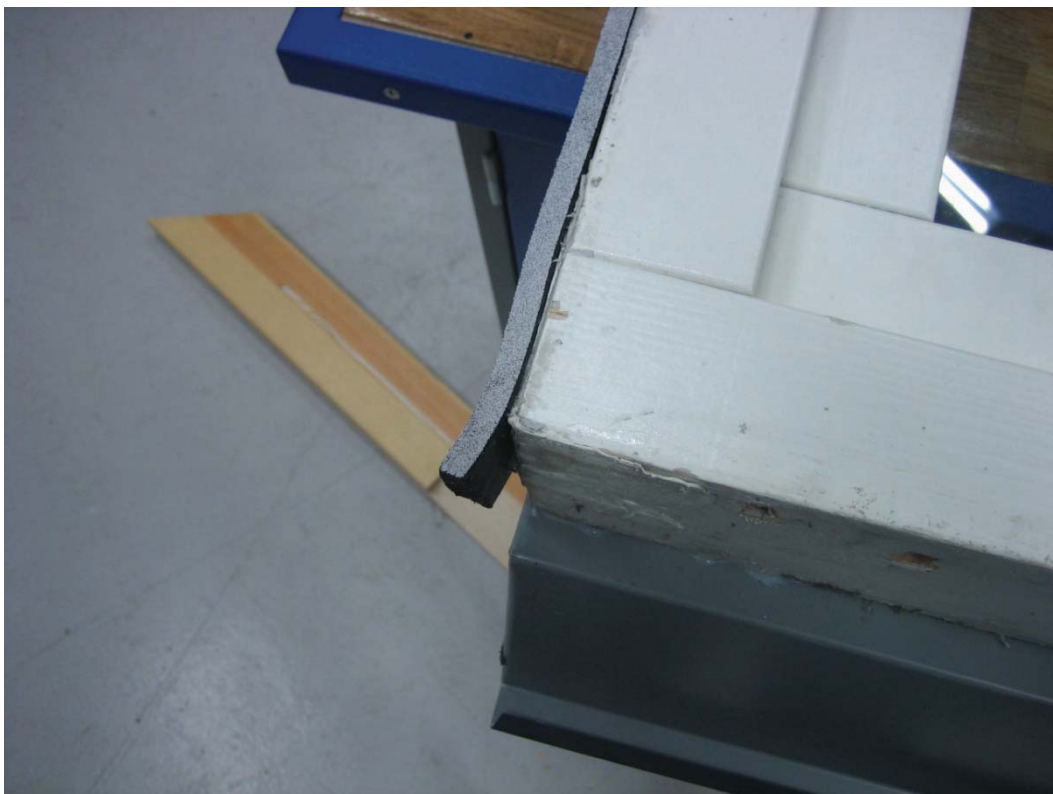
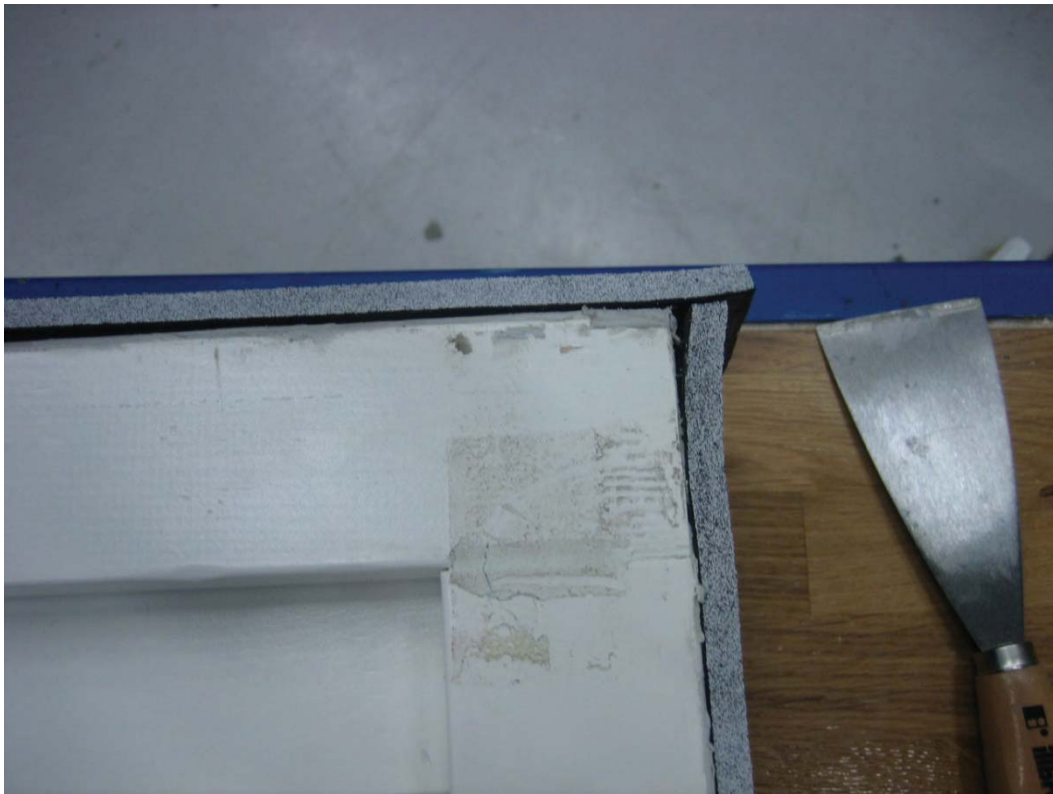
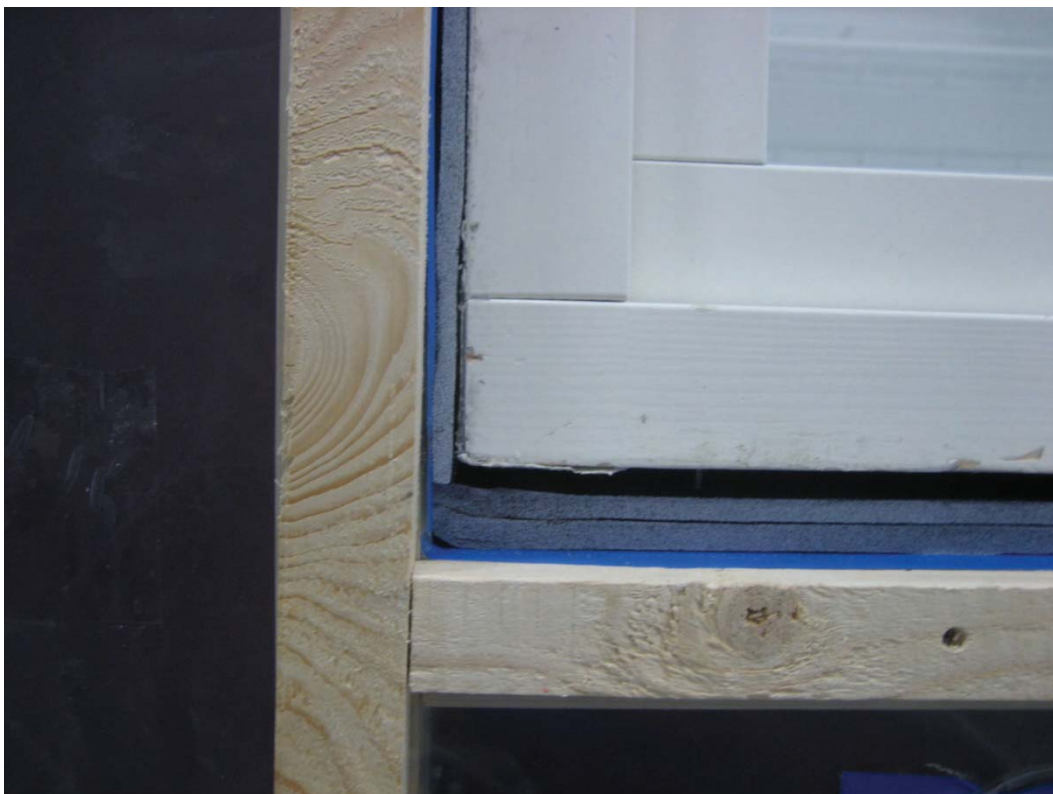
Bild 3: Yttre tätning med svällande fogband.

Bild 4: Yttre tätning med svällande fogband.

Bild 5: Yttre tätning med svällande fogband.

Bild 6: Yttre tätning med svällande fogband.

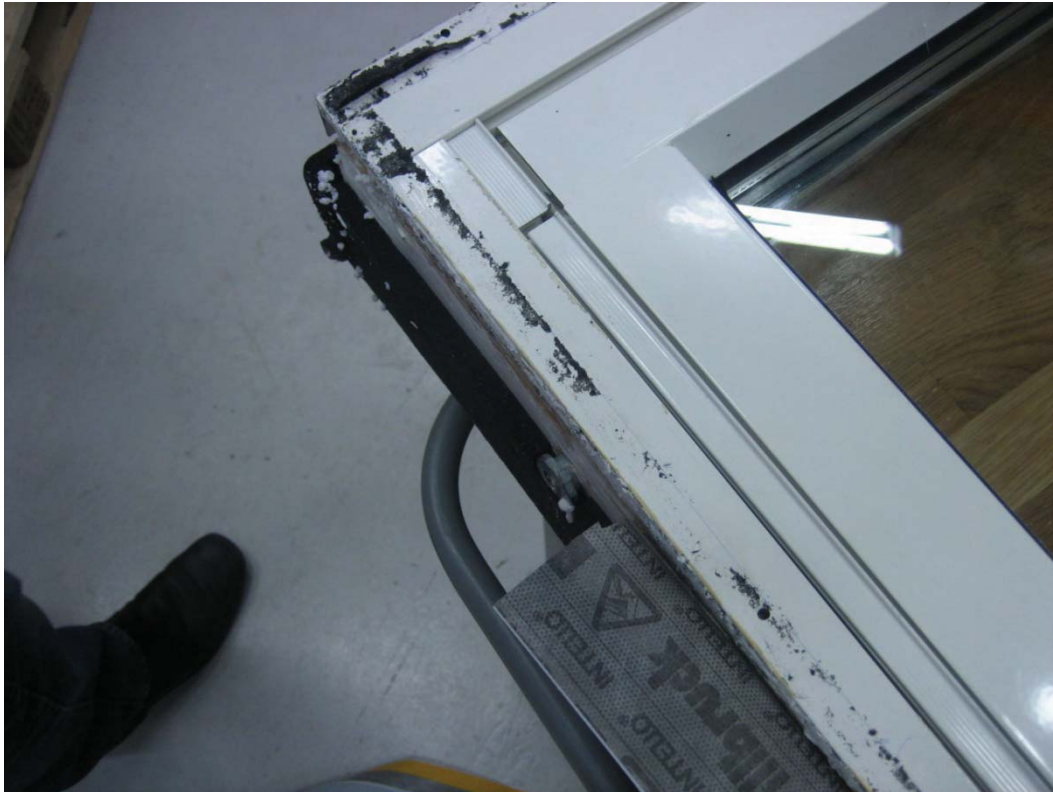
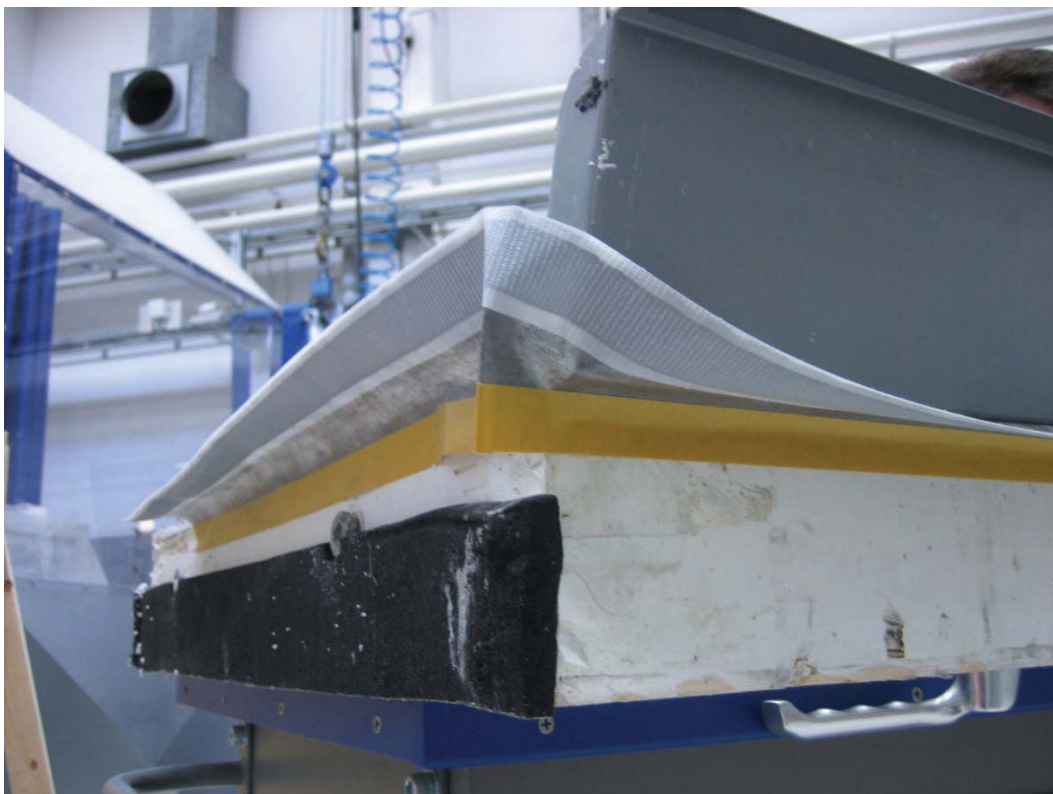
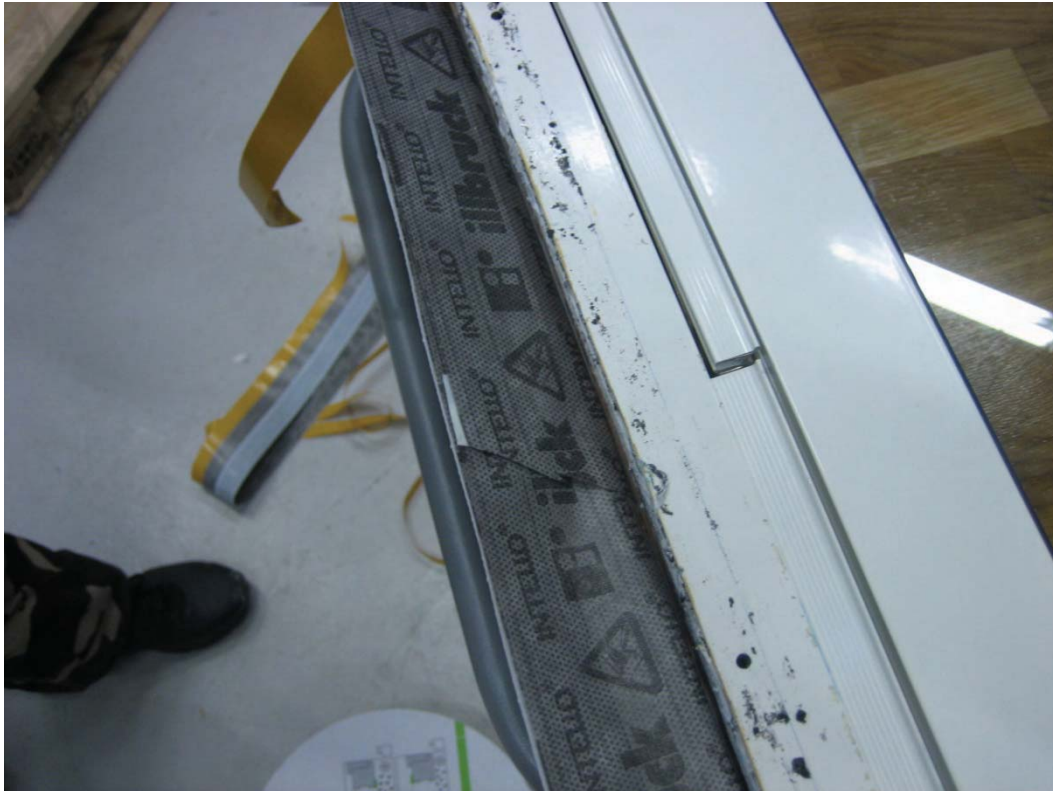
Bild 7: Duo folie klistrad runt om hela fönstret.

Bild 8: Duo folie klistrad runt om hela fönstret.

Bild 9: Duo folie klistrad runt om hela fönstret.

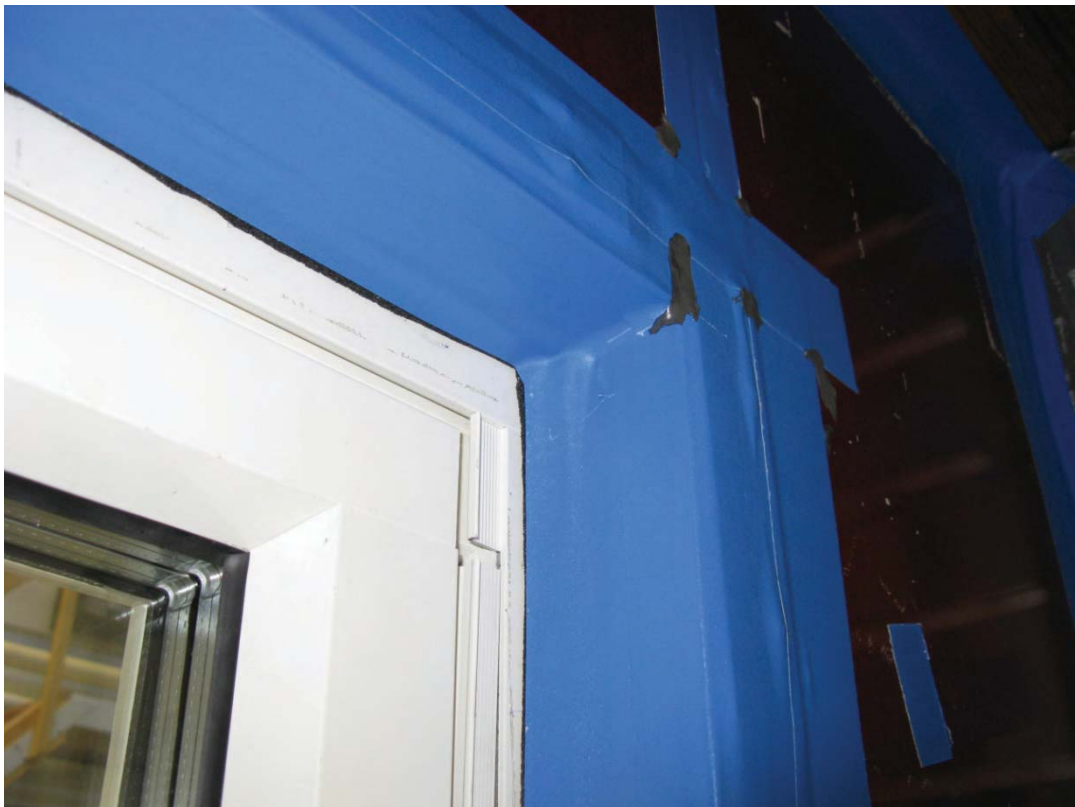
Bild 10: Utsida vägg med tejp och knådplast på anpassade träreglar som representerar tät puts.

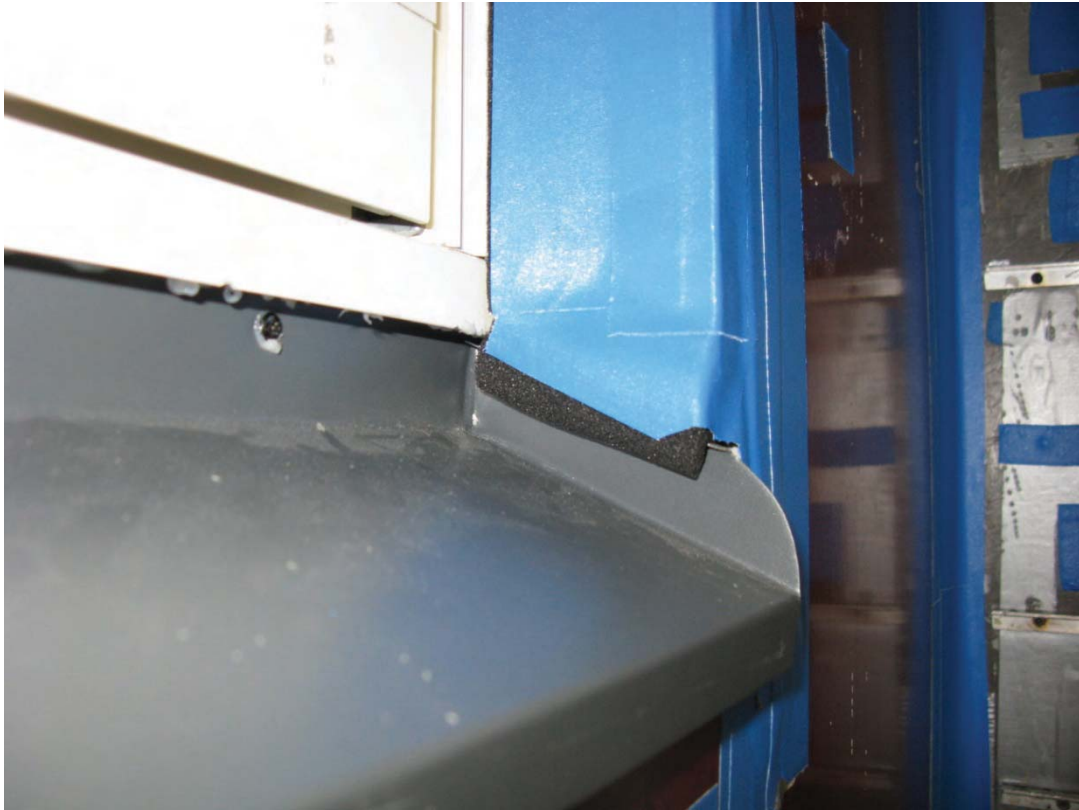
Bild 11: Fog mellan fönsterbleck, puts och fogband.
