# Fönstermontage

Börje Gustavsson

## **Window installation**

SP Rapport 2009:35  
ISBN 978-91-86319-23-6  
ISSN 0284-5172  
Borås 2009

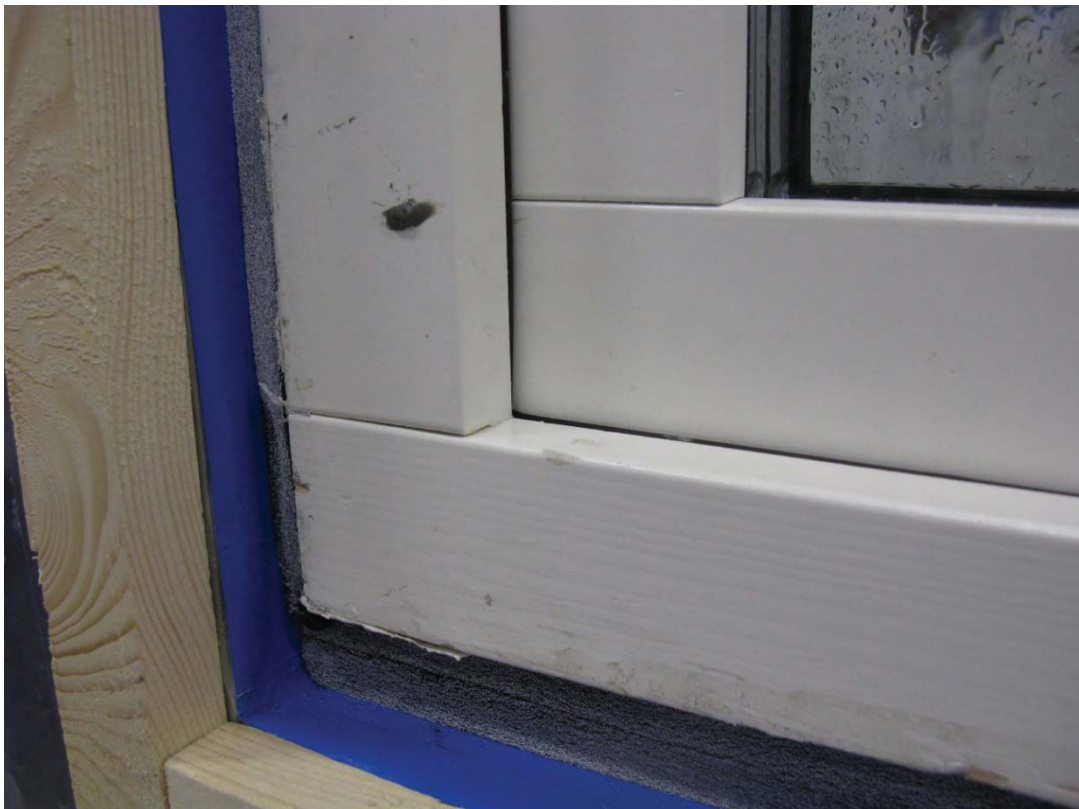
Bild 12: Insida vägg med svällande fogband mellan fönsterkarm och konstruktion.

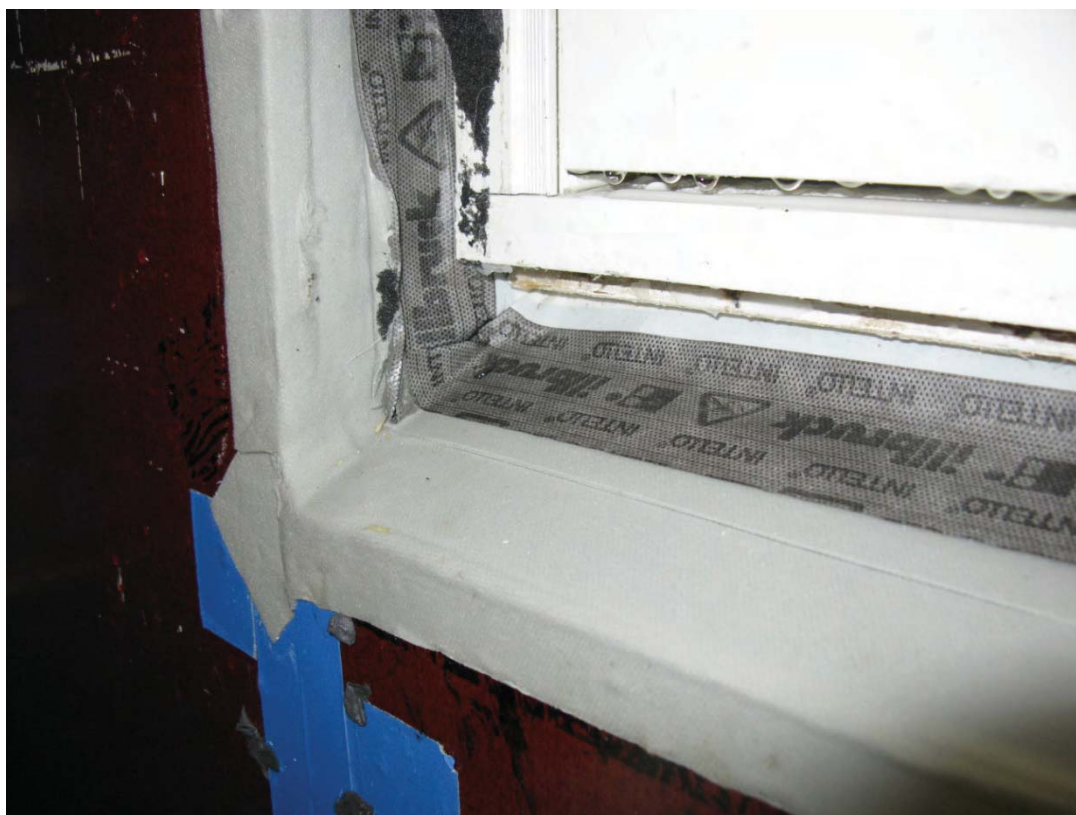
Bild 13: Utsida vägg efter provning med fönsterbleck borttagen

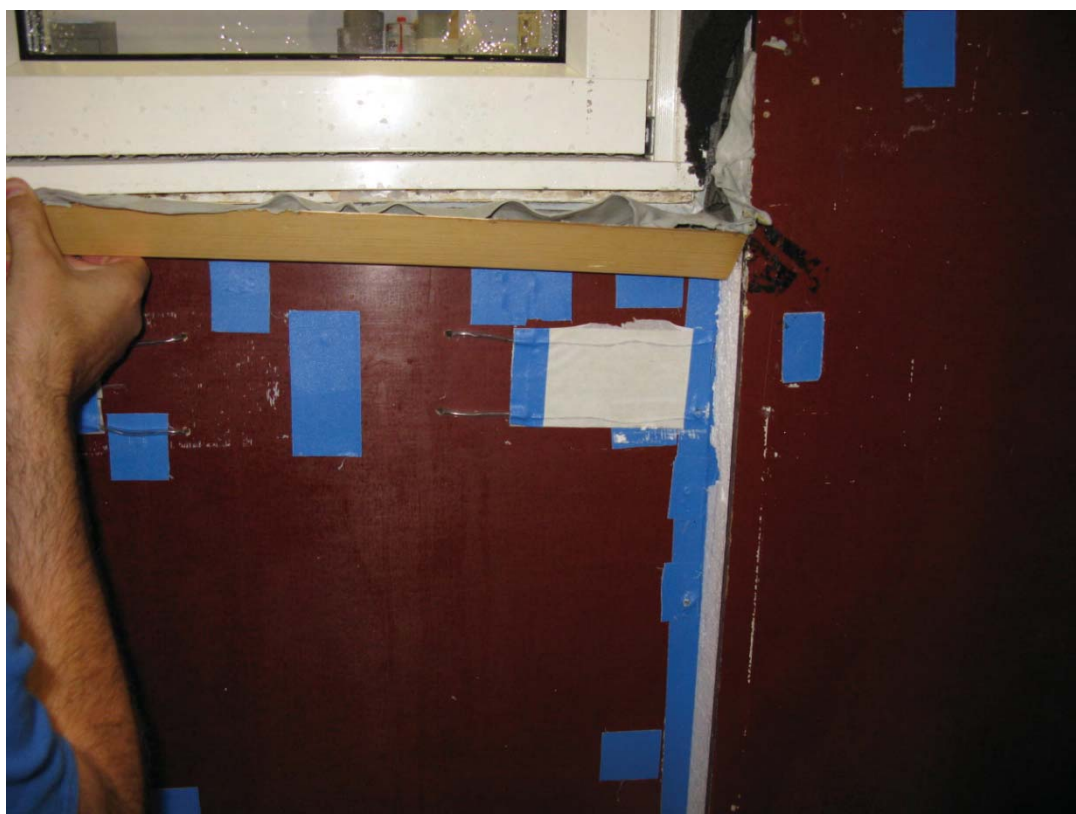
Bild 14: Demontering av kilbrädan under fönstret

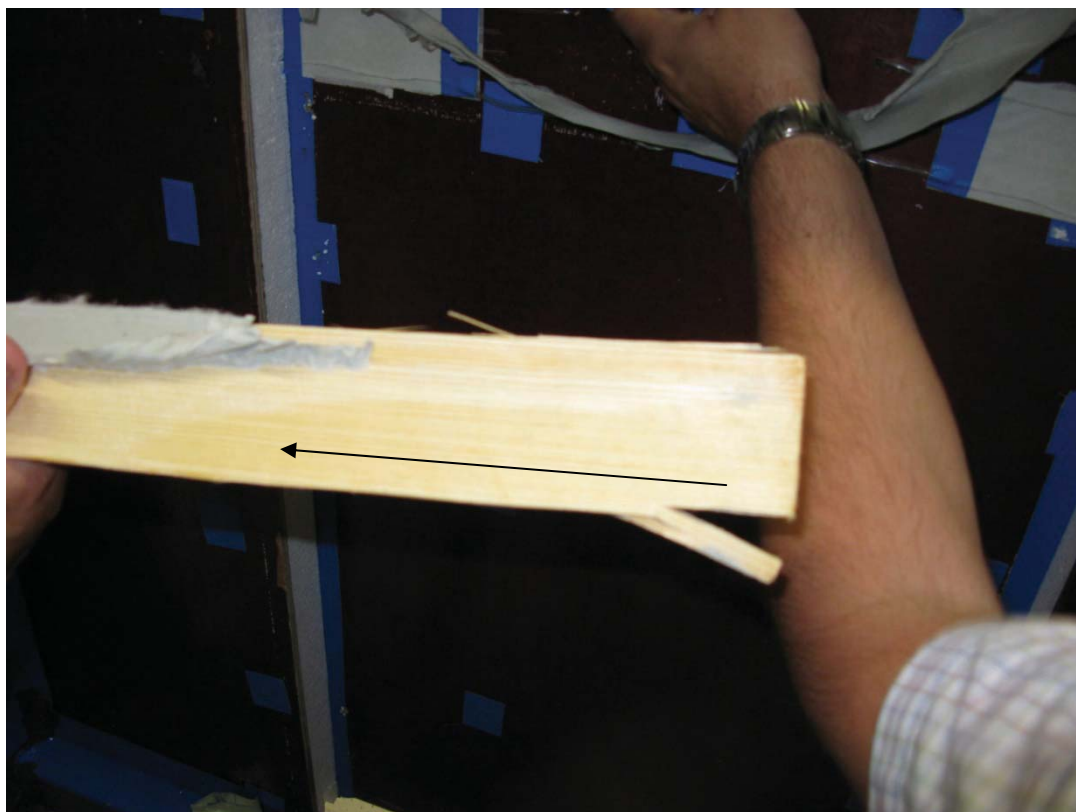
Bild 15: Fukt på kilbrädan

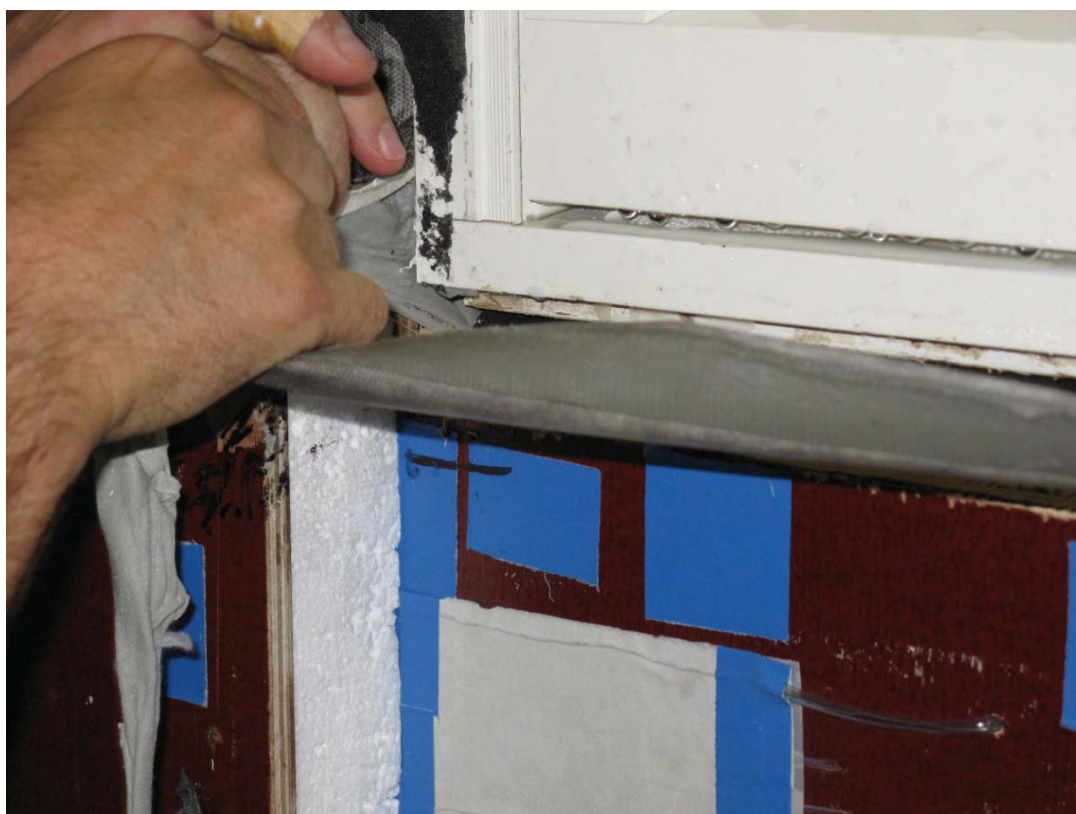
Bild 16: Torr fuktgivare under fönstret

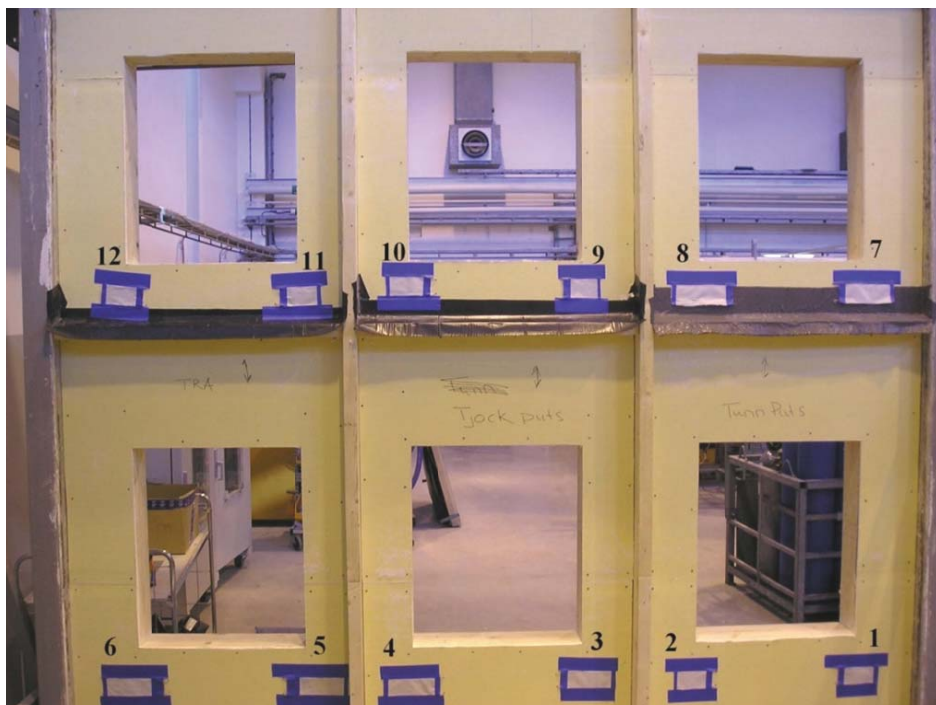
Bild 1a: Utsida vägg. Här är fuktindikatorer 1-12 monterade.

En uppreglad vägg bestående av reglar 45x145 är sektionerad i tre delar och sedan klädd med ett vindskydd bestående av 13 mm våtrumsskiva. Vindskyddet är sedan klätt med tre typer av ytterfasad ("tjockputs", "tunnputs" samt träpanel). Dessa tre sektioner är i sin tur uppdelade i två delar; det undre med detaljer monterade på träfönster och det övre med detaljer monterade på träfönster med aluminiumbeklädnad, se bild 1a-1c.

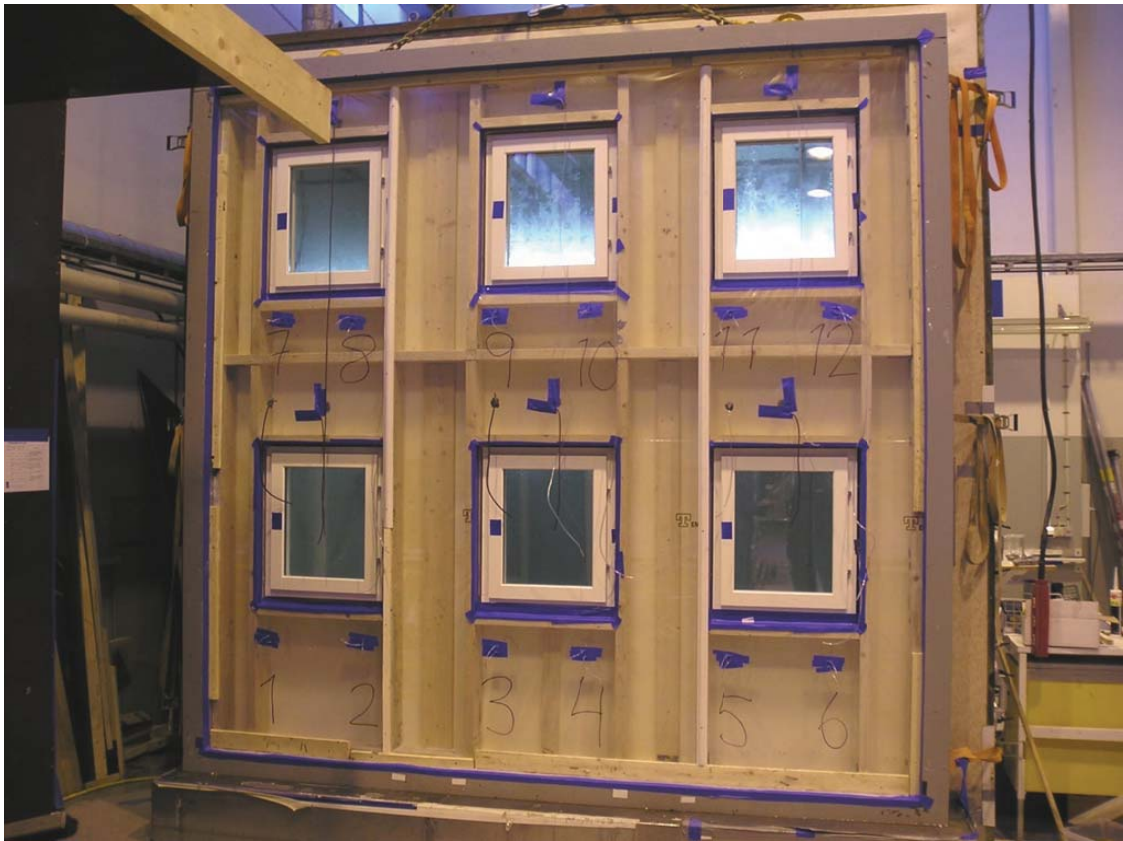
Bild 1b: Insida av fasad monterad i regnkammare, färdig för test.

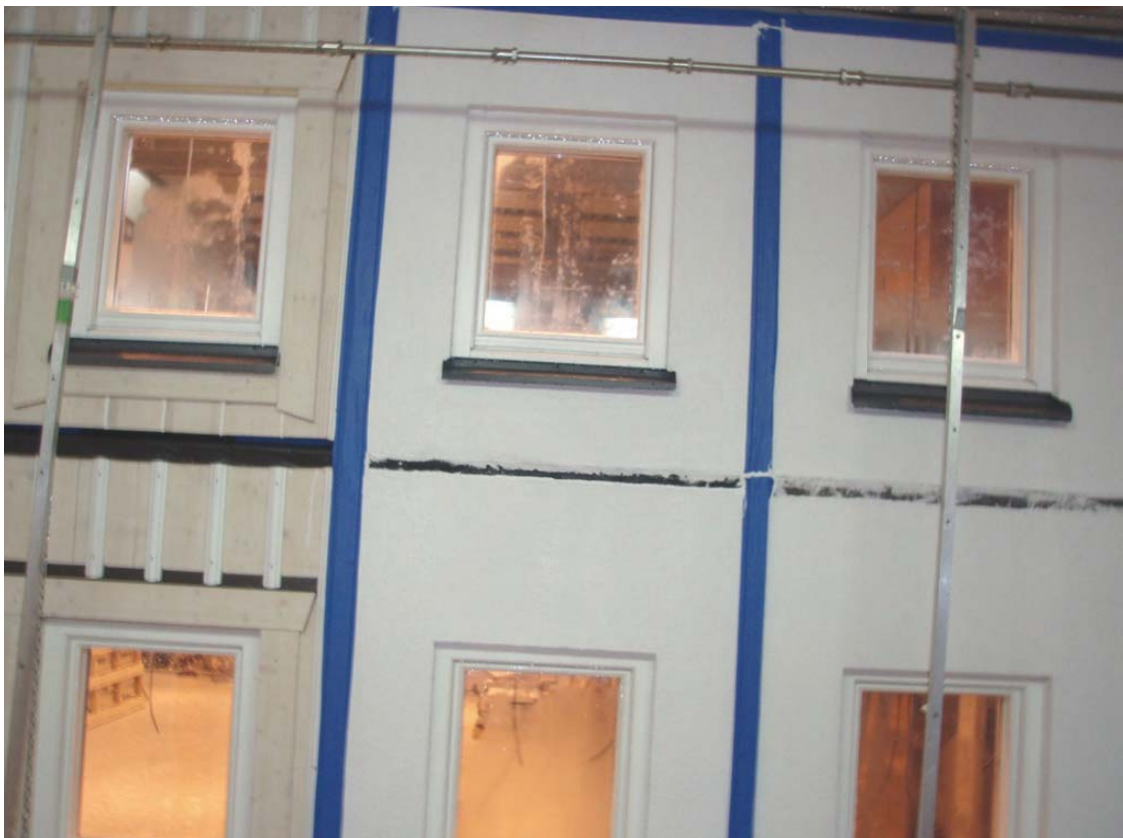
Bild 1c: Utsida av fasad monterad i regnkammare, färdig för test.

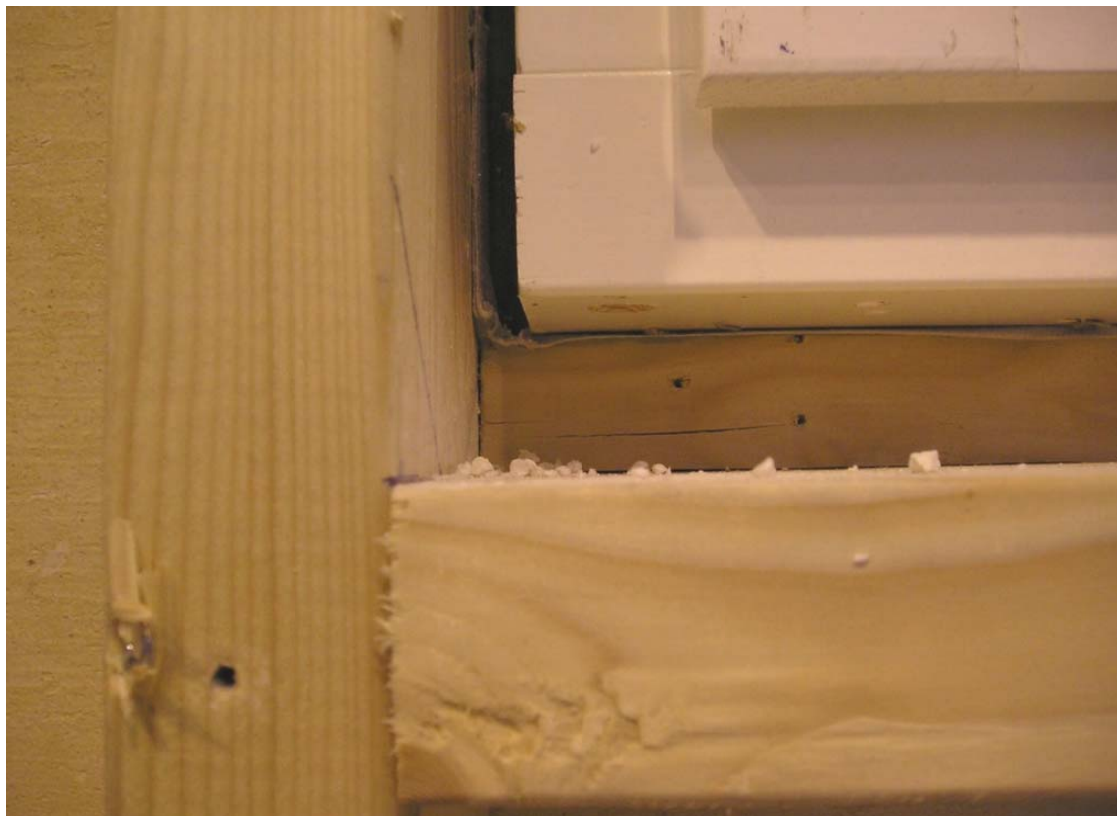
Bild 2: Insida vägg. Fönstret ovan givare 1-2 klämmer duken mot träkilen som är sågad i 25° lutning. Fiberduken är klistrad på träkil med djup som motsvarar ca halva karmens djup.

1. Fiberduk "balja" klistrad på träkil med djup som motsvarar ca halva karmens djup. Fönstret klämmer den självhäftande fiberduken mot träkilen som är sågad i 25° lutning (se bild 2-3).
2. Folieband klistrad på fönsterkarmens sidostycken och överstycke och ut på cellplast (se bild 4).
3. Fönsterbleck med 30 mm uppvik i bakkant och 14° lutning, monterat med silikon och skruv (se bild 5).
4. Fogband monterat under press av cellplastdetaljer (se bild 5).
5. Slutligen skapades dränage och tryckutjämningsöppningen med distans av hopplockade detaljer av plast (se bild 6).

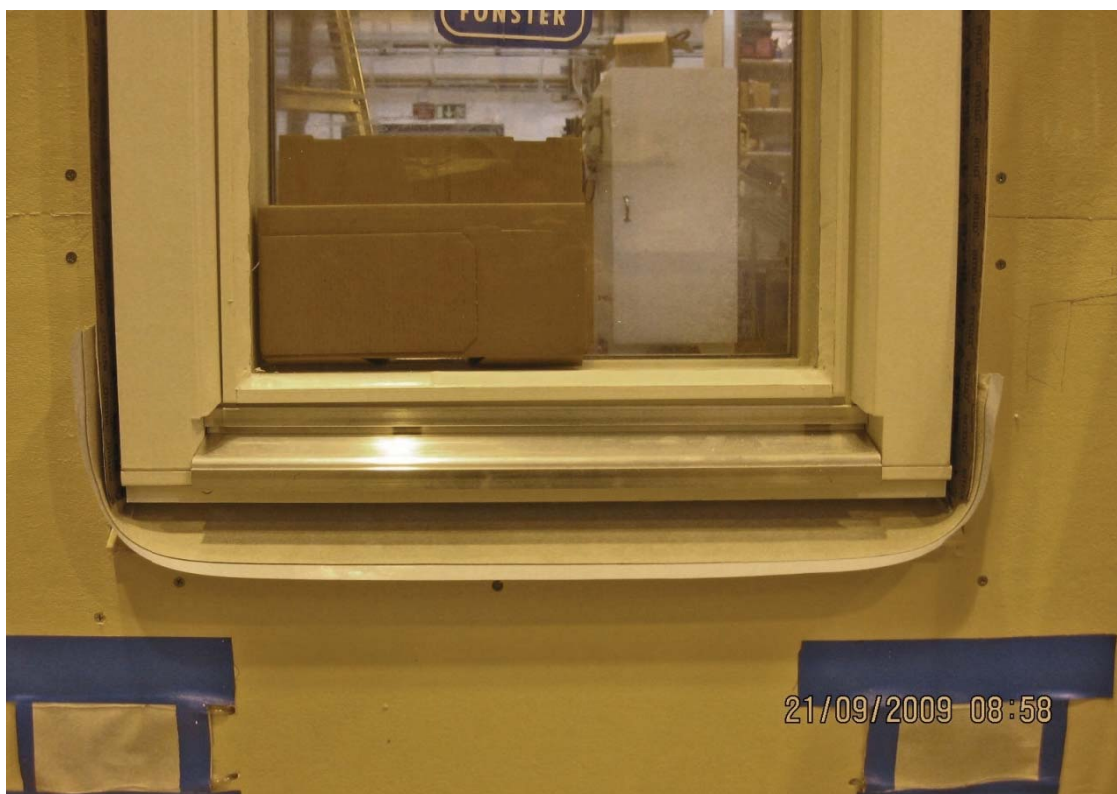
Bild 3: Utsida vägg. Fiberduken går hela vägen ut till utsidan av cellplast samt uppvikt ca 10 cm på vertikal regel och cellplast. Obs! cellplast är inte monterad ännu.

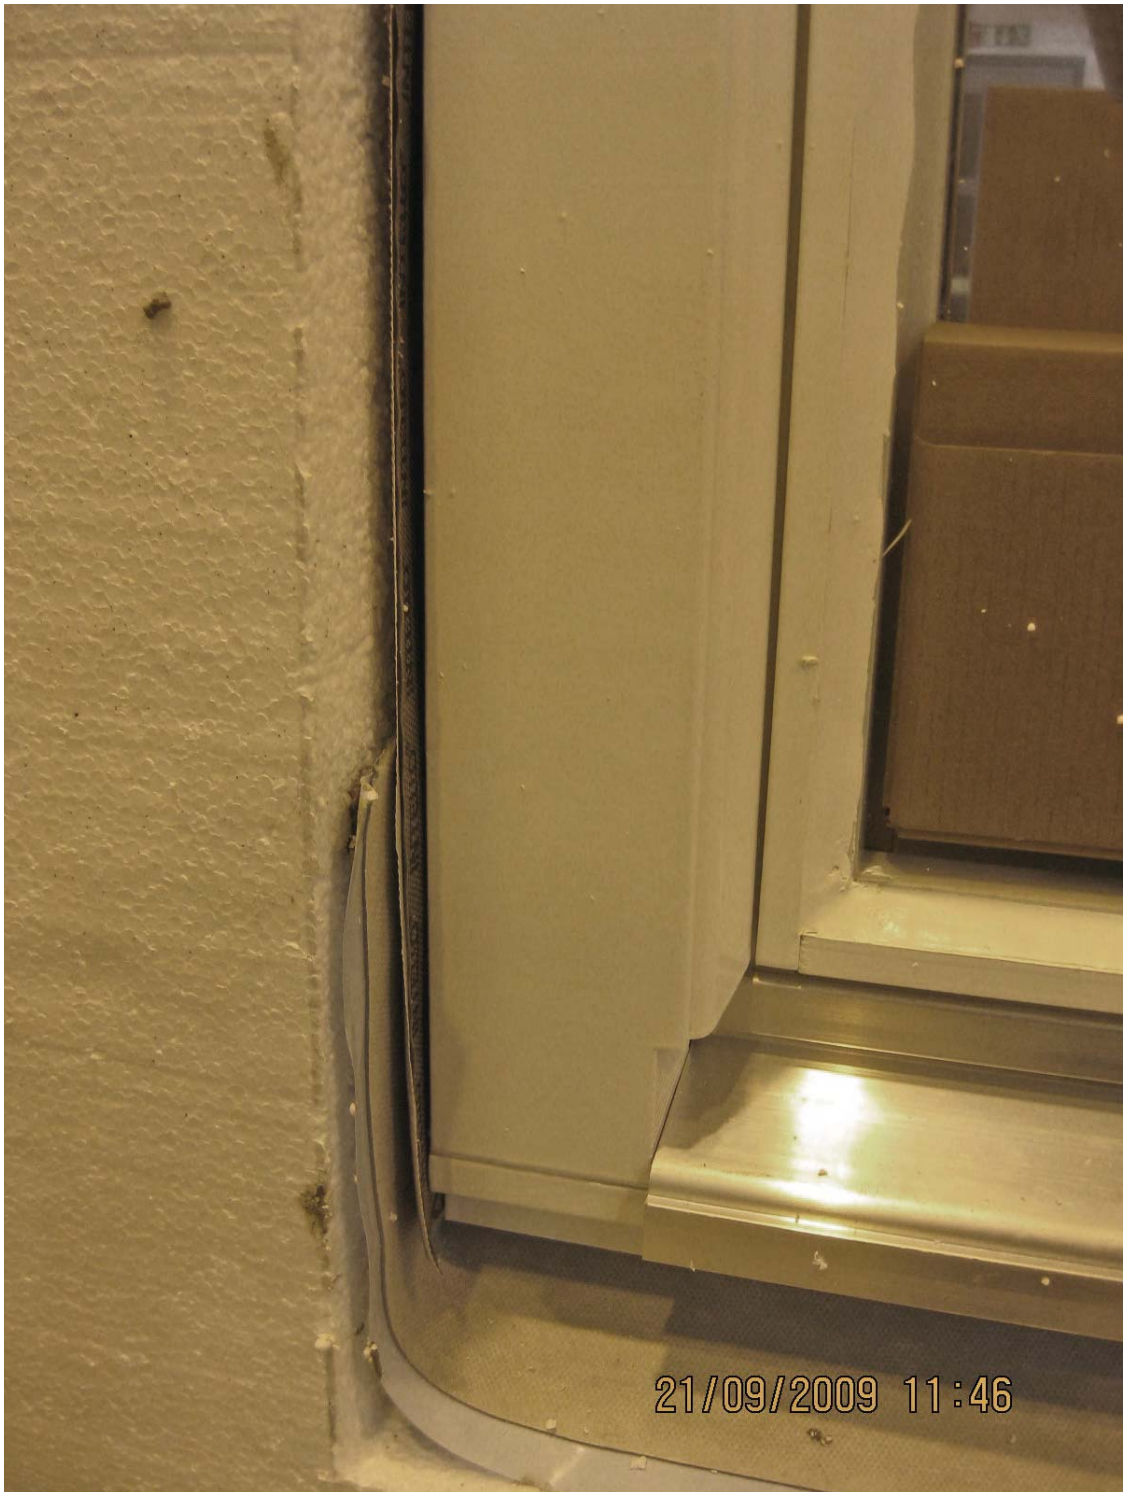
Bild 4: Utsida vägg. Folieband är klistrad på fönsterkarmens sidostycken och överstycke och ut på cellplast.

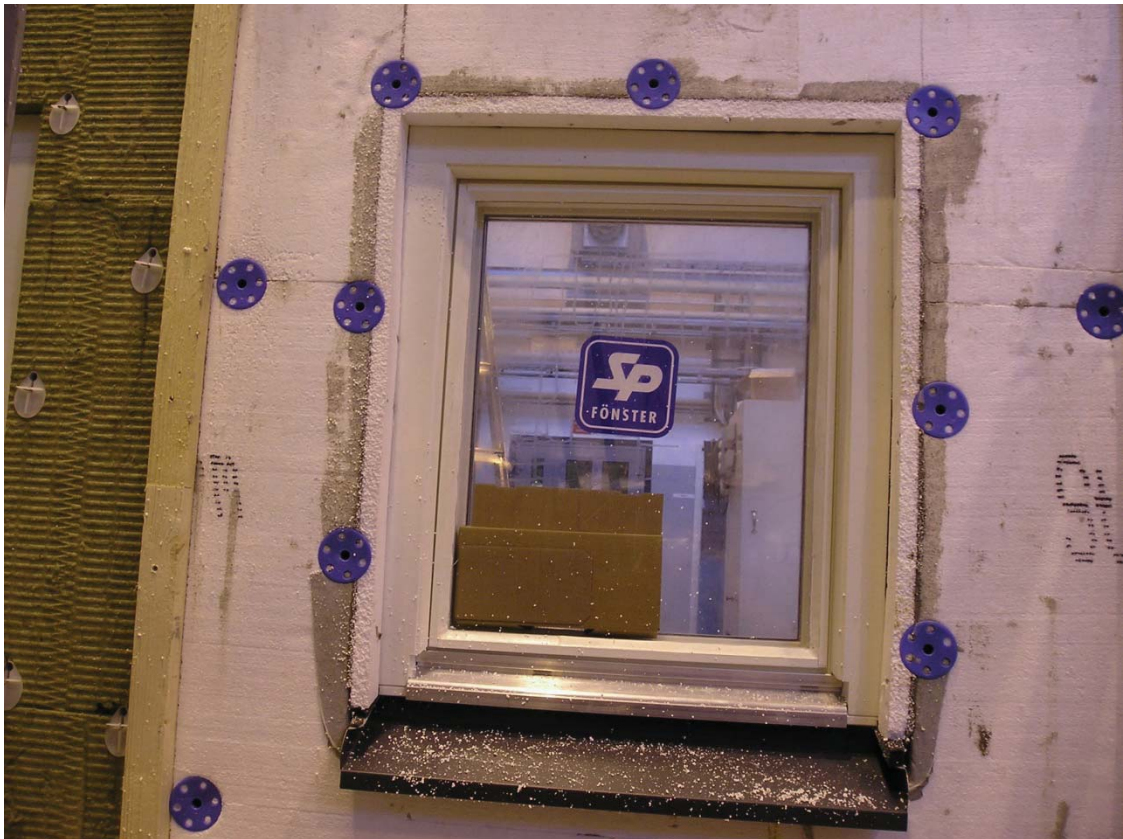
Bild 5: Utsida vägg. Fogband monterat under press av cellplastdetaljer.

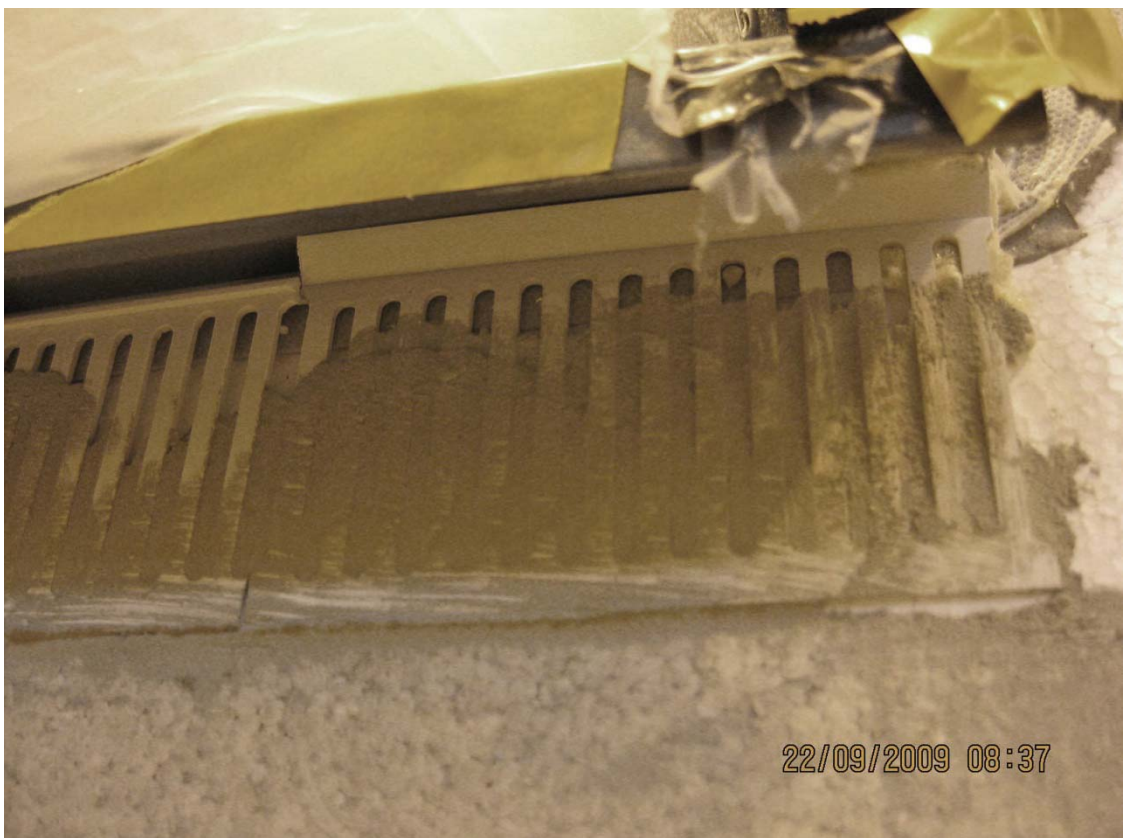
Bild 6: Utsida vägg. Slutligen skapades dränage och tryckutjämningsöppningen med distans av hopplockade detaljer av plast.

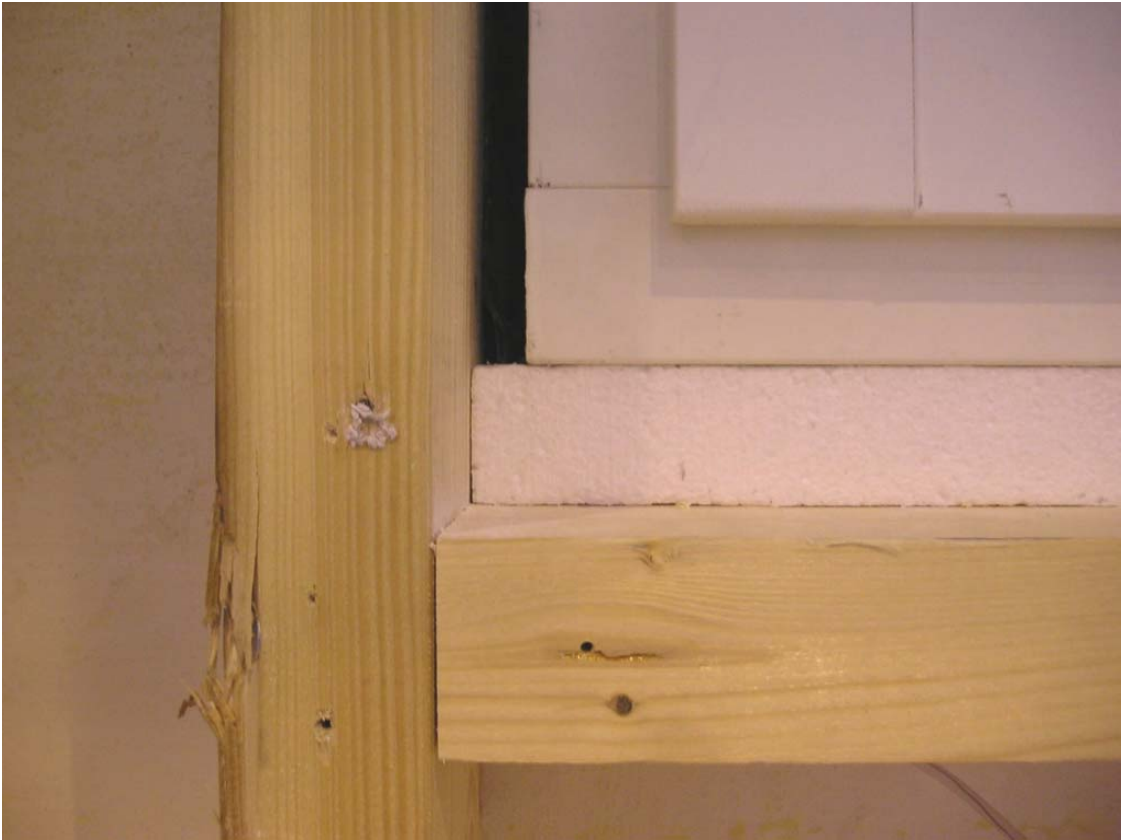
Bild 7: Insida vägg. Fönstret ovan givare 7-8 står på cellplast.

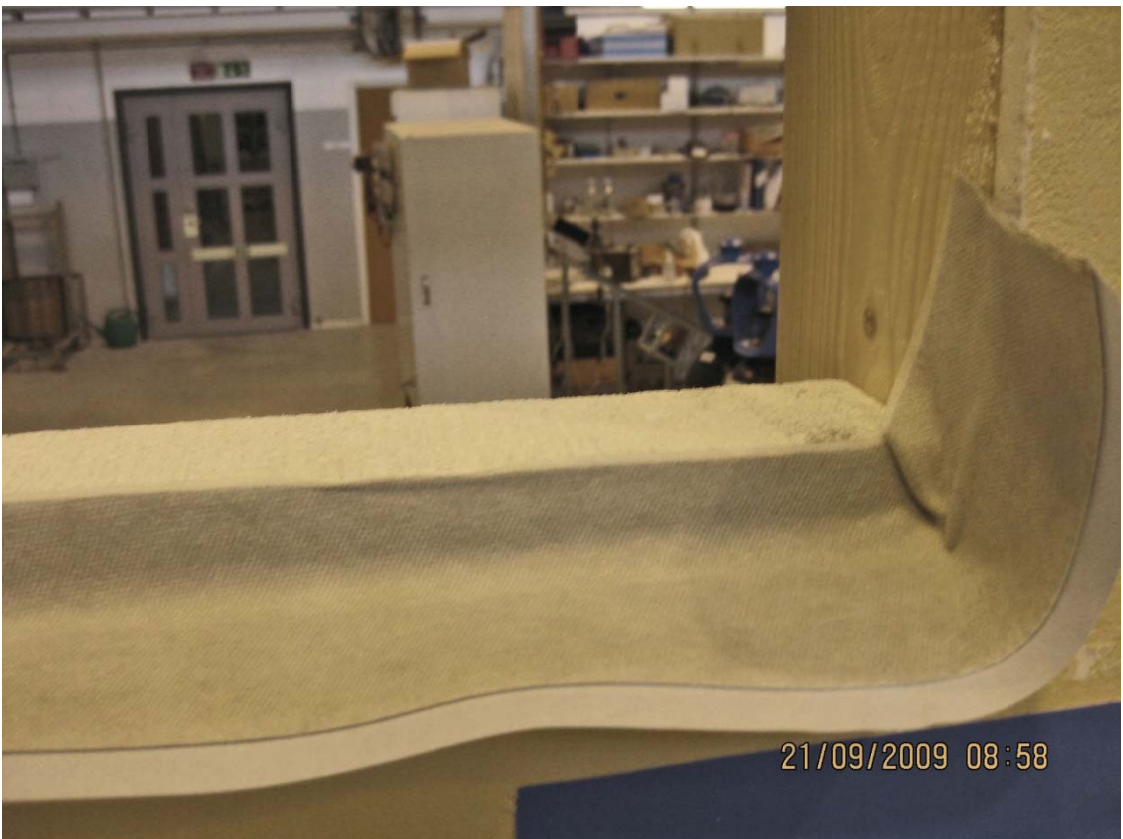
Bild 8: Utsida vägg. Fiberduk klistrad på cellplast med djup som motsvarar ca halva karmens djup.

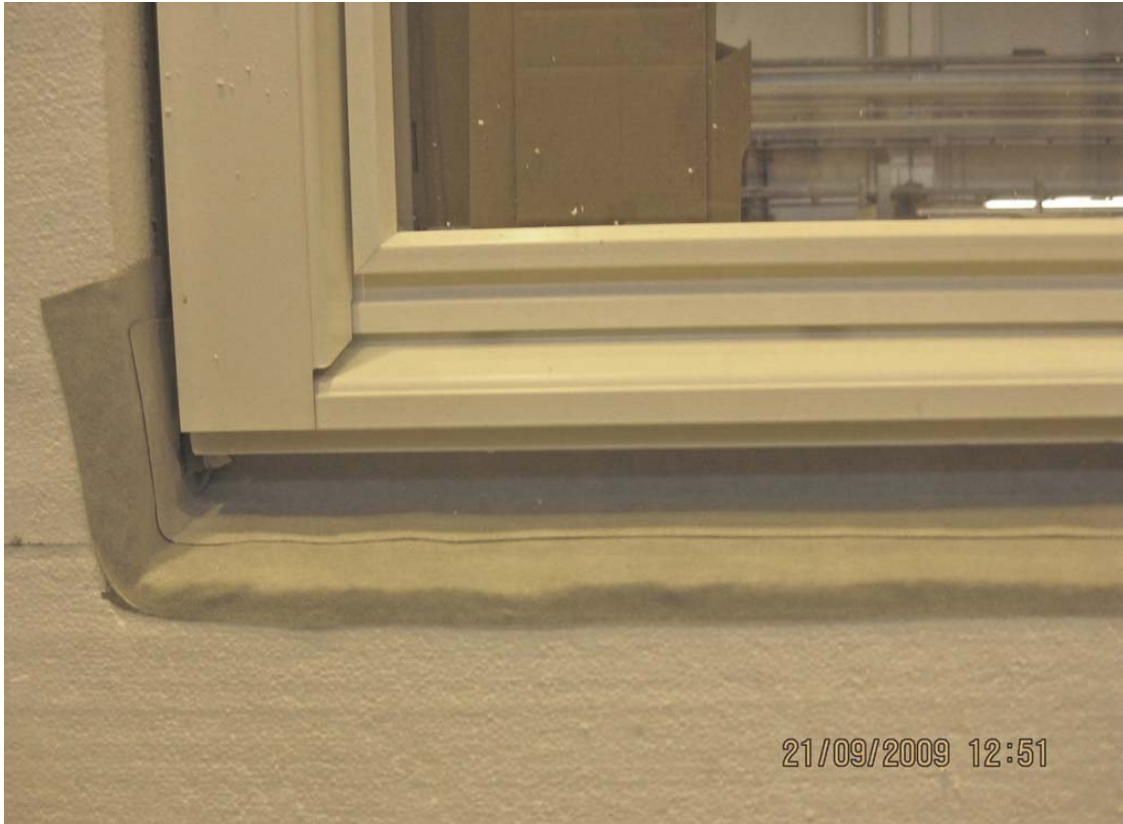
Bild 9: Utsida vägg. Fiberduk hela vägen ut till utsidan av cellplast samt uppvikt ca 10 cm på vertikal regel och cellplast.

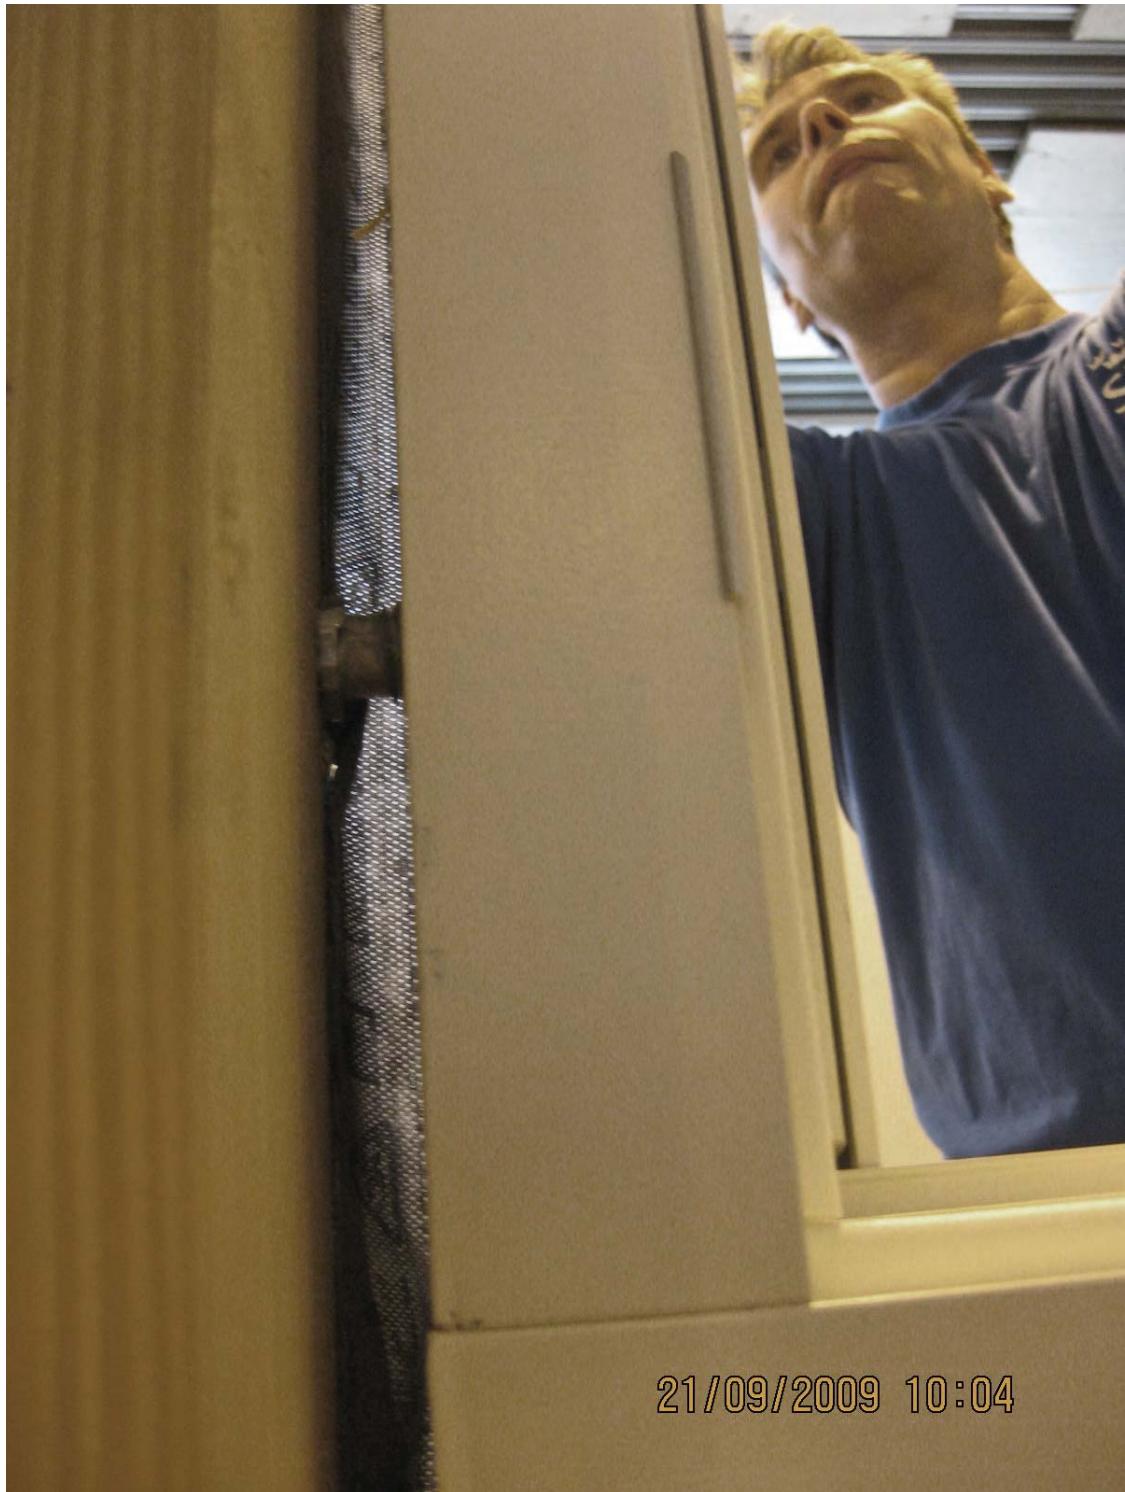
Bild 10: Insida vägg. Folieband klistrad på fönsterkarmens sidostycken och överstycke och ut på regelverket.

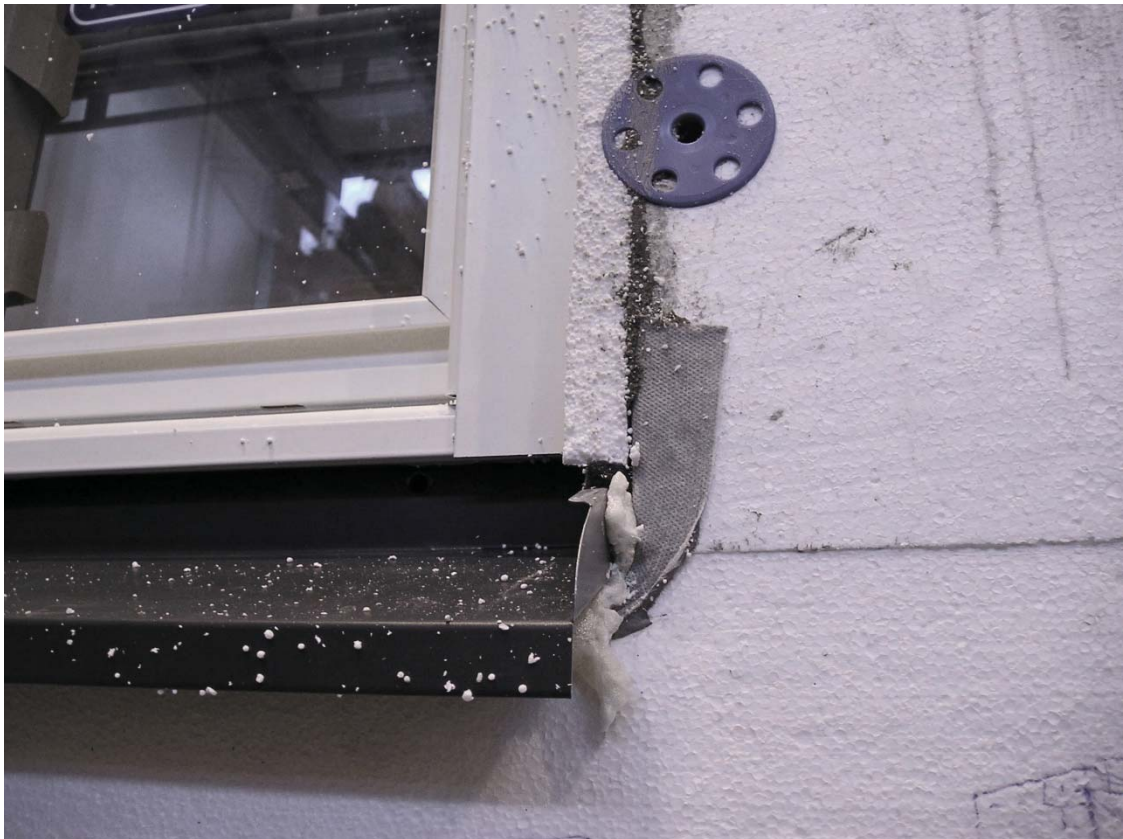
Bild 11: Fogband monterat under press av cellplastdetaljer.

1. Fönstret vilar på en rektangulär cellplast som motsvarar ca halva karmens djup. Fiberduken "baljan" är klistrad på fronten av cellplasten och vidare ut på en träkil som är sågad i 14 ° lutning, och som har måttet (10 mm i bakkant) och ned till intet, och hela vägen ut till utsidan av cellplast samt uppvikt ca 10 cm på vertikal regel (se bild 7-9).
2. Folieband klistrad på fönsterkarmens sidostycken och överstycke och ut på regelverket (se bild 10).
3. Fönsterbleck med 30 mm uppvik i bakkant och 14° lutning, monterat med silikon och skruv. Fogband monterat under press av cellplastdetaljer (se bild 11).
4. Slutligen skapades dränage och tryckutjämningsöppningen med distans av hopplockade detaljer av plast. (se bild 12).

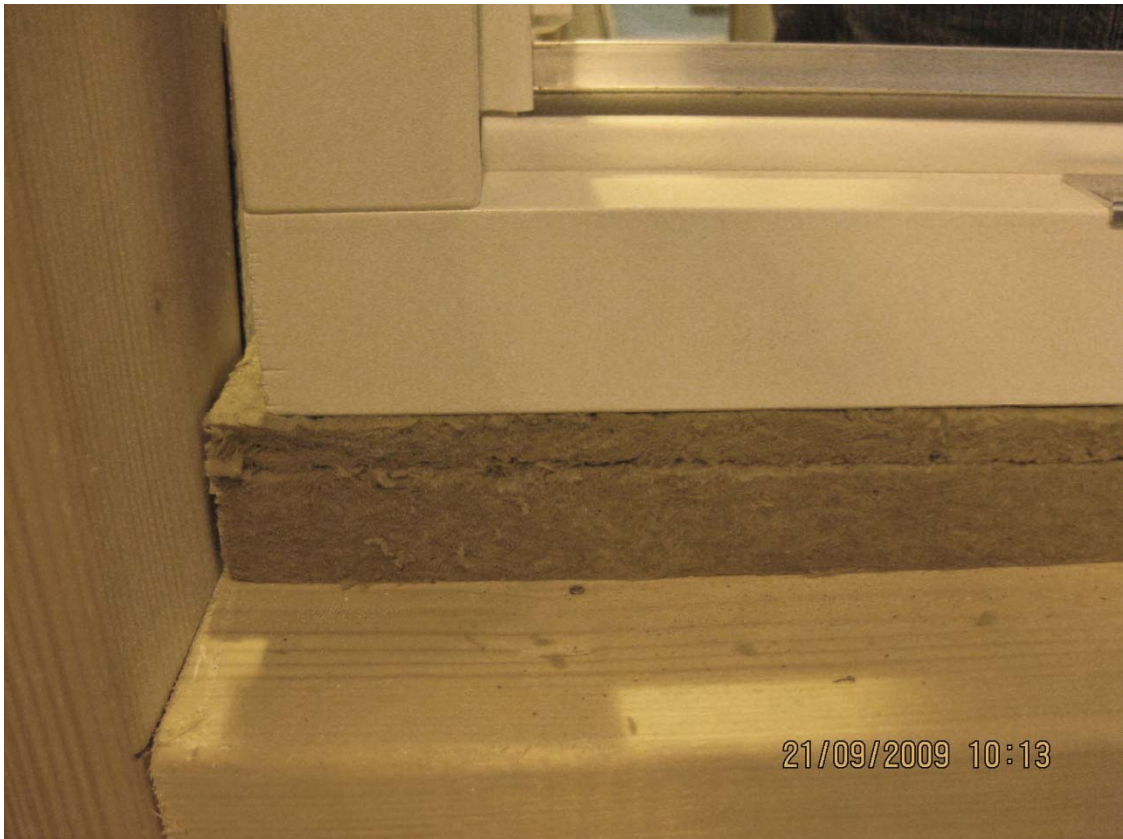
Bild 13: Insida vägg. Fönstret vilar på en kombinerad kil och rektangulärt upplag i ett stycke av stenull.

1. Fönstret vilar på en kombinerad kil och rektangulärt upplag i ett stycke av stenull. Den rektangulära delen motsvarar ca halva karmens djup. Bitumenfolien "baljan" är klistrad på fronten av stenullen och vidare ut (se bild 13-15).
2. Bitumenband klistrad på fönsterkarmens sidostycken och överstycke och ut på regelverket i formen av ett "u" (se bild 16-17).
3. Fönsterbleck med 30 mm uppvik i bakkant och 14° lutning, monterat med silikon och skruv. Bitumenfolien "baljan" är klistrad från upplaget av fönstret och vikt ut på stenullen i ett stycke (se bild 18).
4. Slutligen skapades en dränage och tryckutjämningsöppning under fönsterblecket (se bild 19).

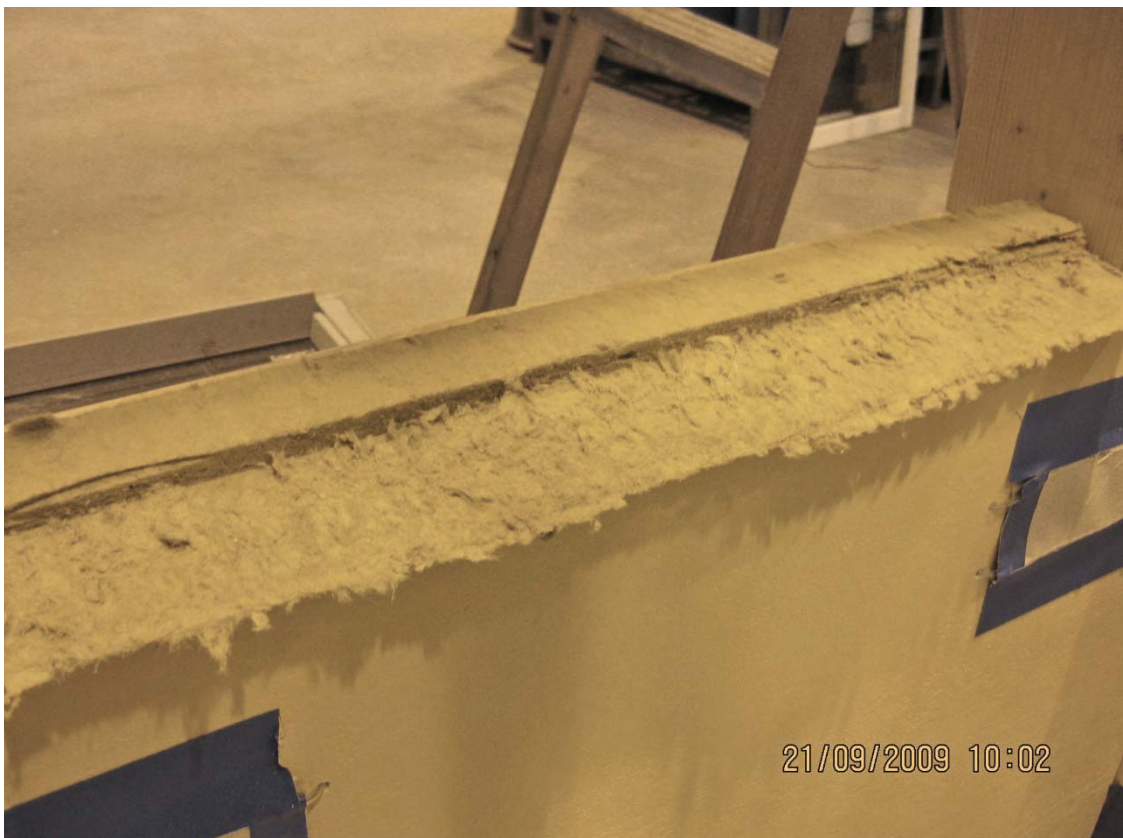
Bild 14: Utsida vägg. Kombinerad kil och rektangulärt upplag i ett stycke av stenull. Den rektangulära delen motsvarar ca halva karmens djup.

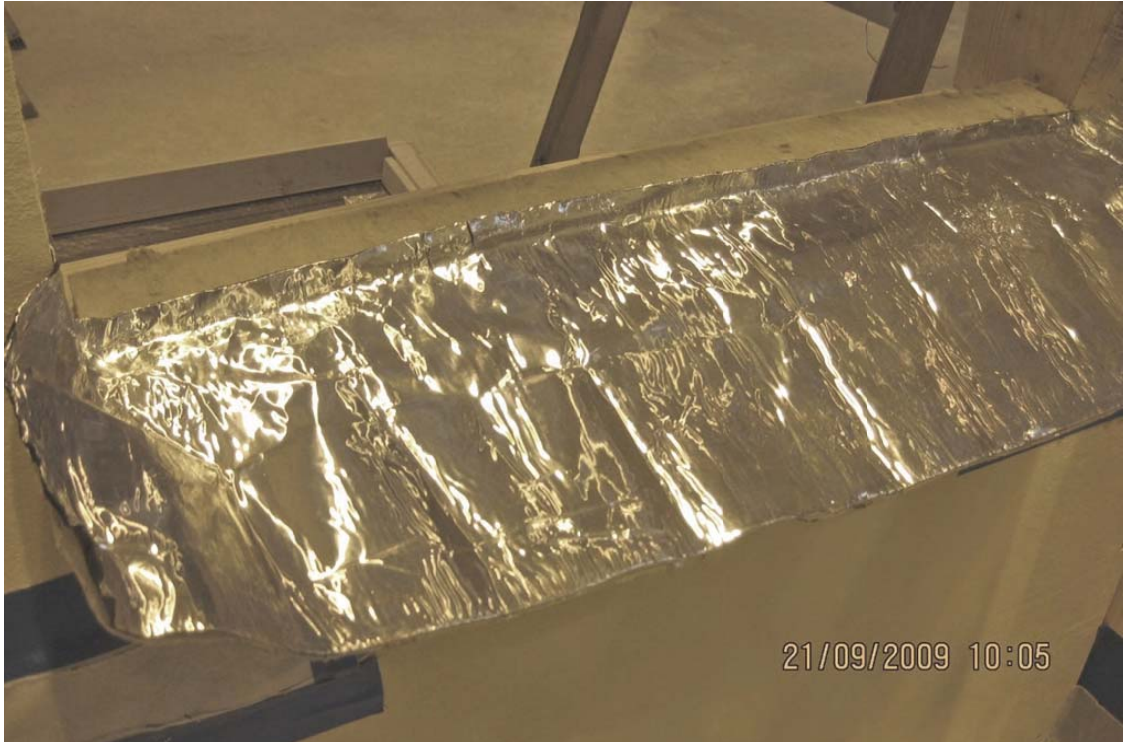
Bild 15: Utsida vägg. Fiberduken "baljan" är klistrad på fronten av stenullen och vidare ut.

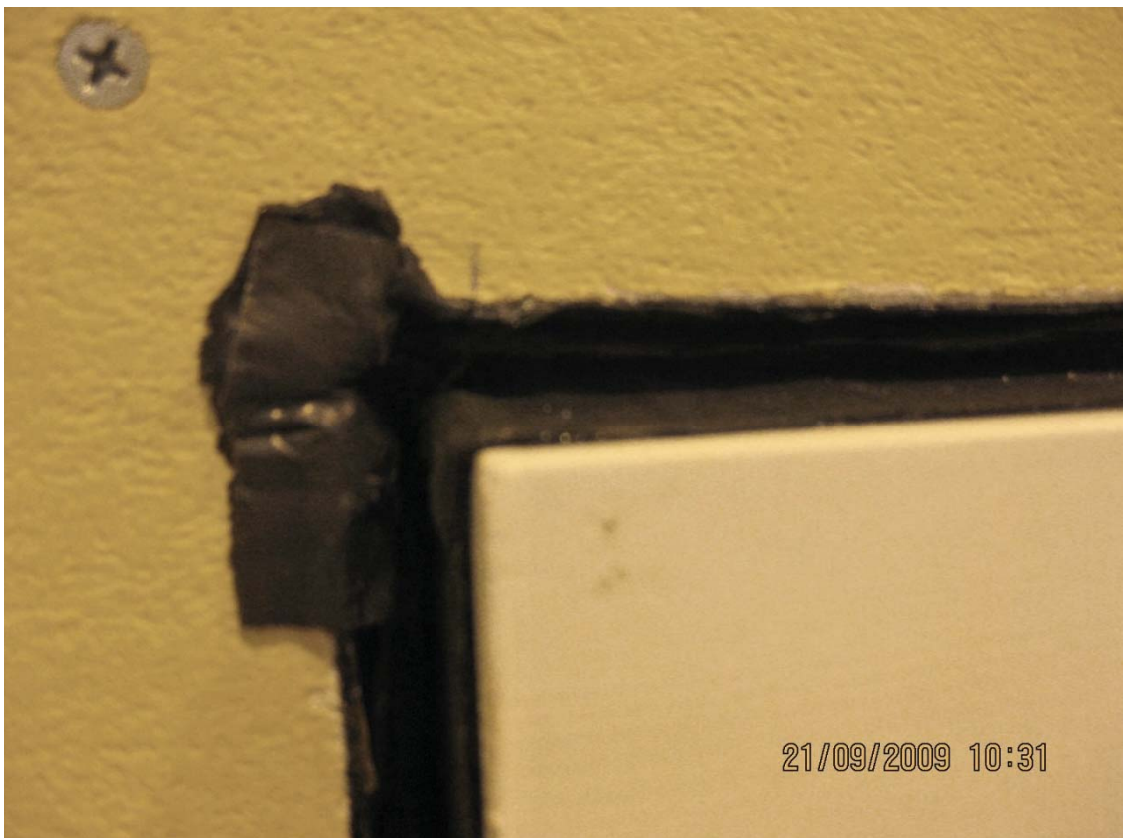
Bild 16: Utsida vägg. Butyl klistrad på fönsterkarmens sidostycken och överstycke och ut på regelverket i formen av ett "u".
