# Fönstermontage

Börje Gustavsson

## **Window installation**

SP Rapport 2009:35  
ISBN 978-91-86319-23-6  
ISSN 0284-5172  
Borås 2009

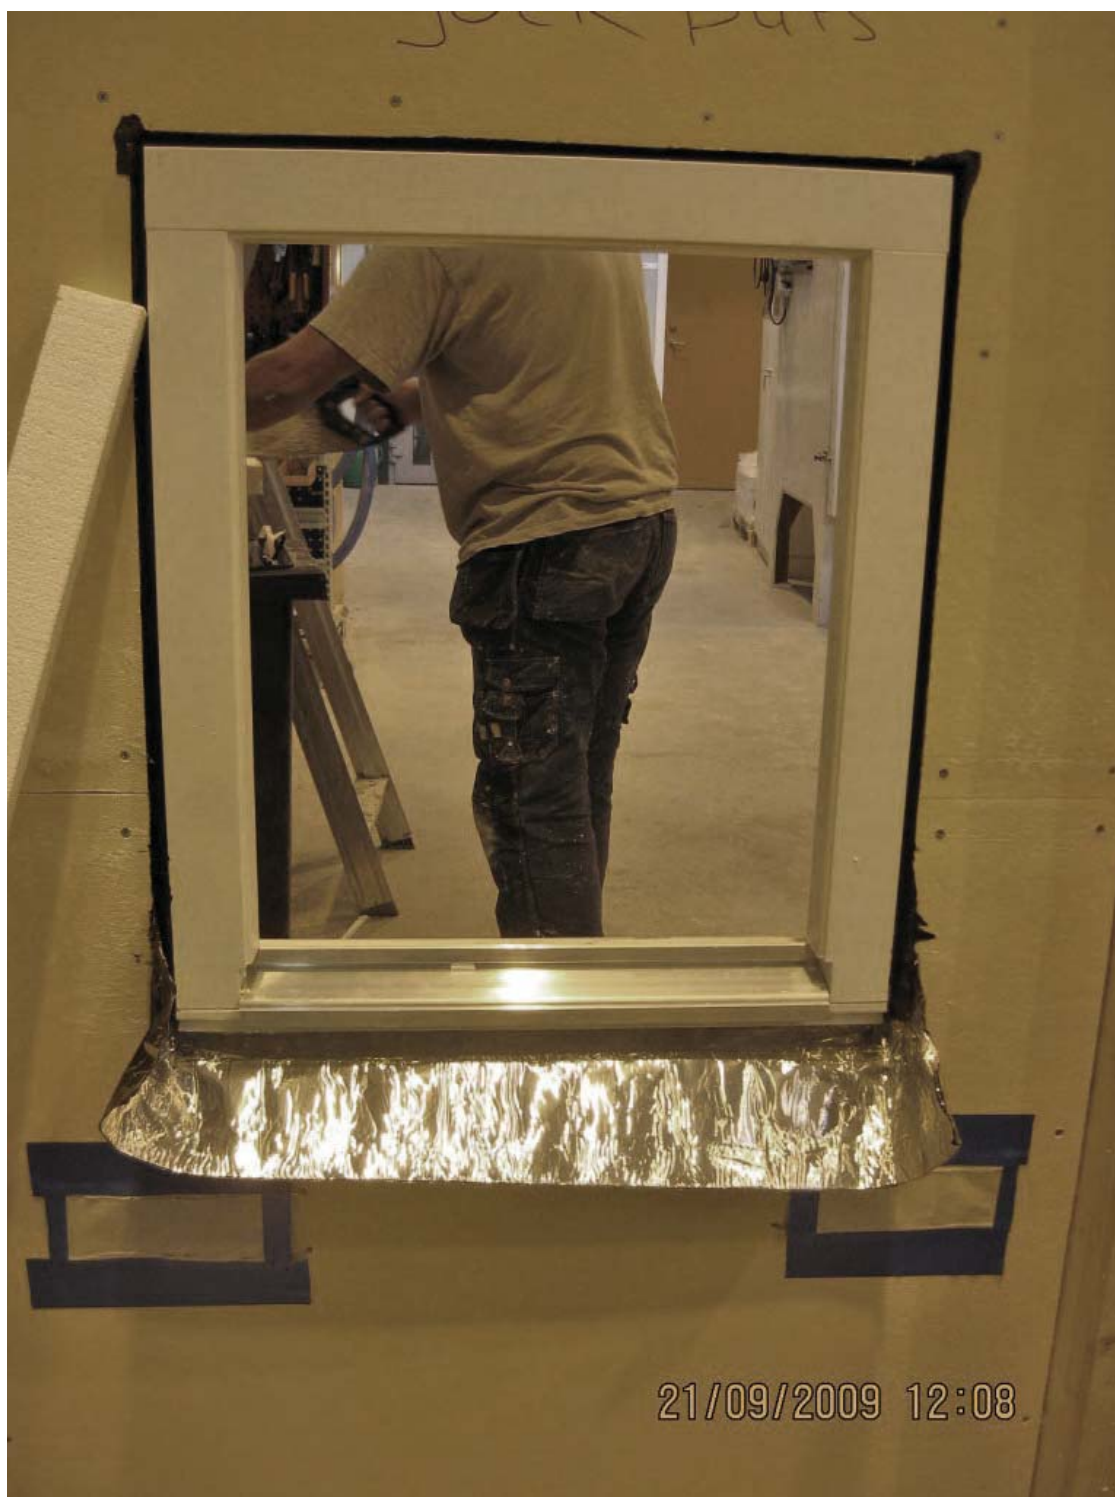
Bild 17: Utsida vägg. Butyl klistrad på fönsterkarmens sidostycken och överstycke och ut på regelverket i formen av ett "u".

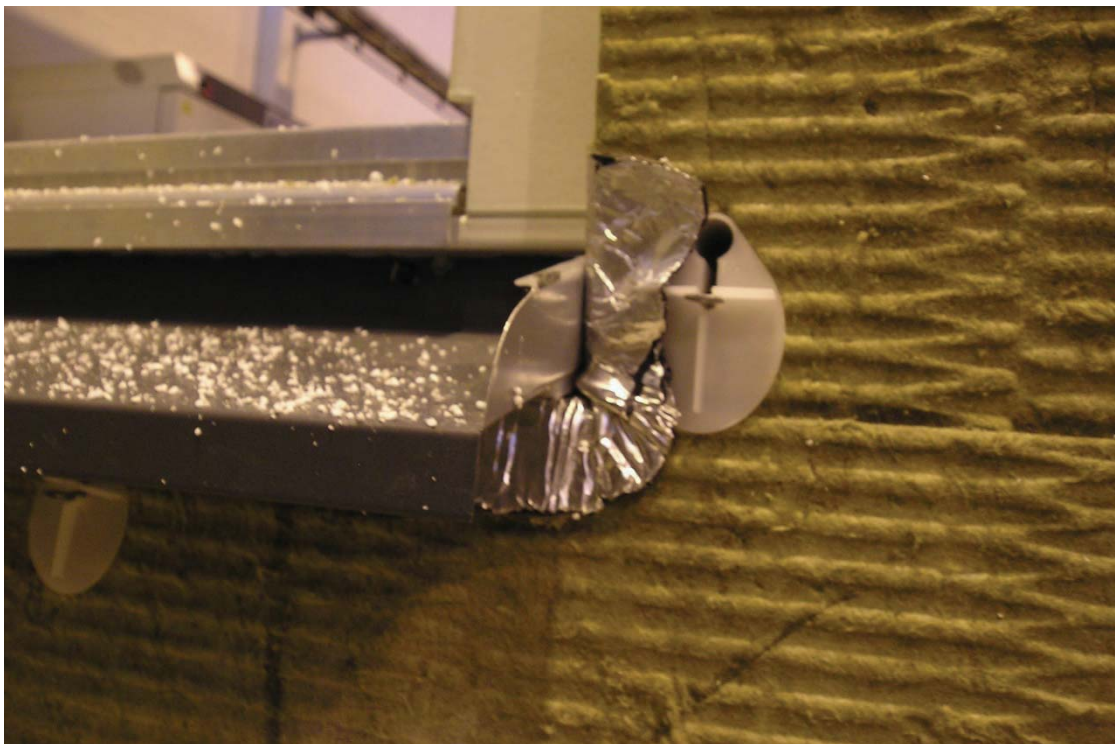
Bild 18: Utsida vägg. Fönsterbleck med 30 mm uppvik i bakkant och 14° lutning, monterat med silikon och skruv. Bitumenfolien "baljan" är klistrad från upplaget av fönstret och vikt ut på stenullen i ett stycke.

1. Fönstret vilar på en kombinerad kil och rektangulärt upplag i ett stycke av stenull. Den rektangulära delen motsvarar ca halva karmens djup. Bitumenfolien "baljan" är klistrad på fronten av stenullen och vidare ut (se bild 13-15).
2. Bitumenband klistrad på fönsterkarmens sidostycken och överstycke och ut på regelverket i formen av ett "u" (se bild 16-17).
3. Fönsterbleck med 30 mm uppvik i bakkant och 14° lutning, monterat med silikon och skruv. Bitumenfolien "baljan" är klistrad från upplaget av fönstret och vikt ut på stenullen i ett stycke (se bild 18).
4. Slutligen skapades en dränage och tryckutjämningsöppning under fönsterblecket (se bild 19).

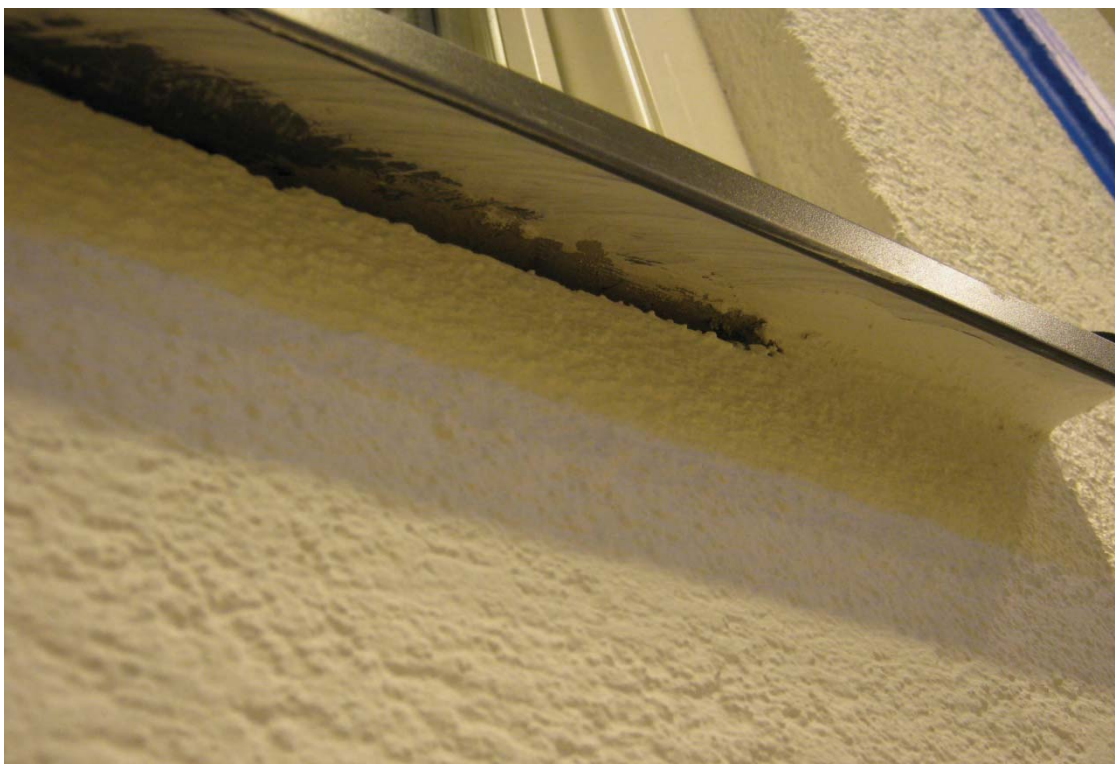
Bild 19: Utsida vägg. Slutligen skapades en dränage och tryckutjämningsöppning under fönsterblecket.

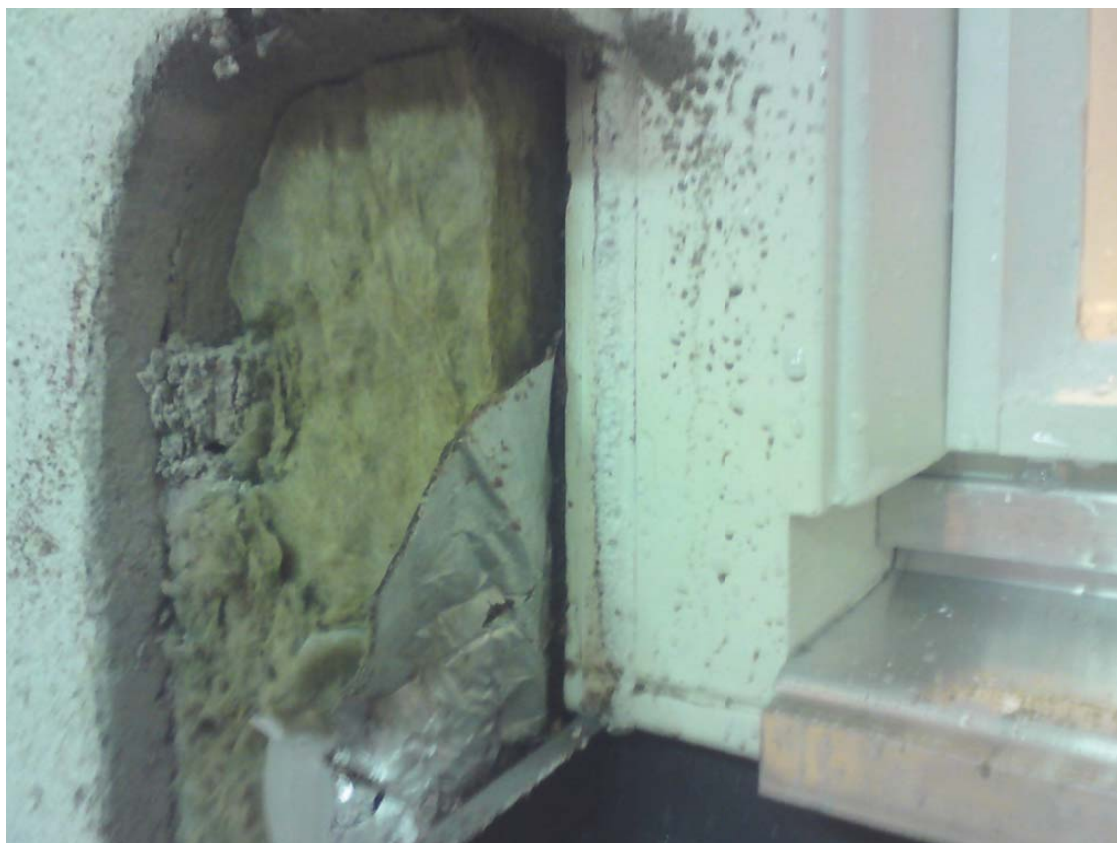
Bild 19.1: Utsida vägg. Tryckutjämningen har ej fungerat här pågrund av att Bitumenfolien är tilltryckt av stenullen

Procedur	Tryckskillnad, Pa	Total tid minuter	Läckage
A	0	60	Inget synligt läckage. Ingen fuktindikation
A	0-150	120	Inget synligt läckage. Ingen fuktindikation
A	0-300	180	Inget synligt läckage. Ingen fuktindikation
A	0-450	240	Inget synligt läckage. Fuktindikation på givare 4. <i>r ckut ämningen har e fungerat här pågrund av att itumenfolien är tilltr ckt av stenullen (se bild 1 .1)</i>
A	0-600	300	Inget synligt läckage. Fuktindikation på givare 4

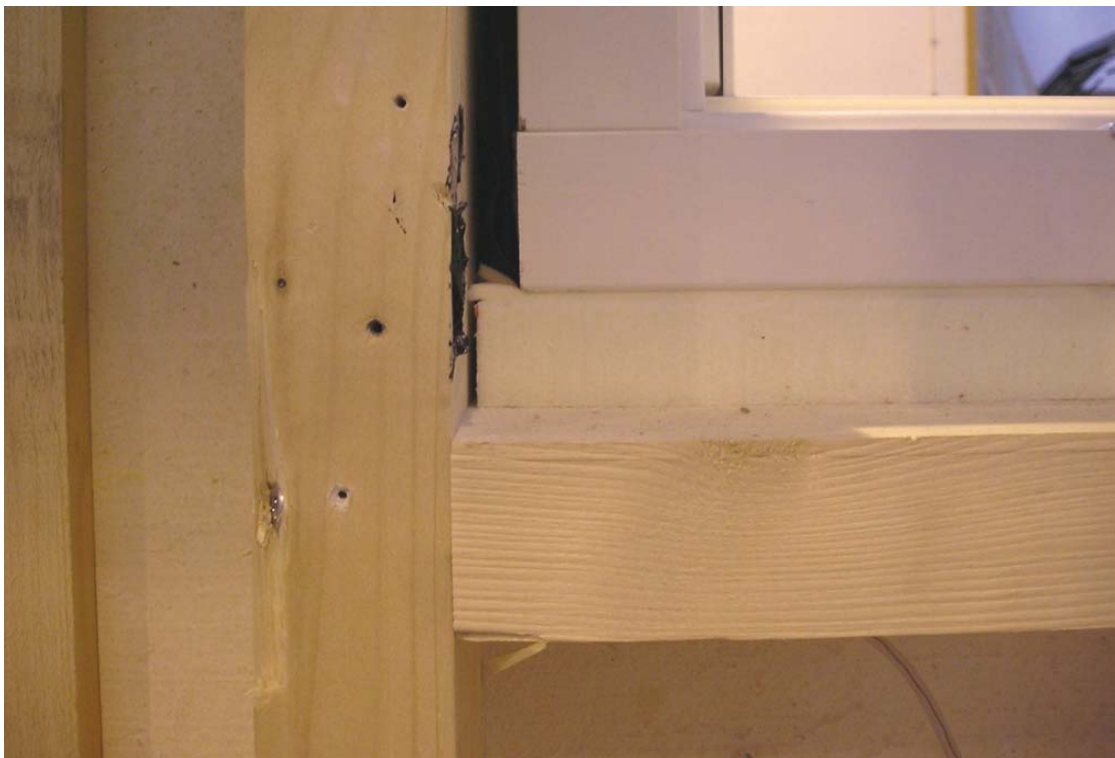
Bild 20: Insida vägg. Fönstret vilar på en kombinerad kil och rektangulärt upplag i ett stycke av polyuretanskum.

1. Fönstret vilar på en kombinerad kil och rektangulärt upplag i ett stycke av polyuretanskum. Den rektangulära delen motsvarar ca halva karmens djup. Klisterduken "baljan" är klistrad på fronten av polyuretanskums upplaget och vidare ut (se bild 20-21).
2. Klisterduken klistrad på fönsterkarmens sidostycken och överstycke och ut på regelverket i formen av ett "u" (se bild 22).
3. Fönsterbleck med 30 mm uppvik i bakkant och 14° lutning, monterat med silikon och skruv. Klisterduken "baljan" är klistrad från upplaget av fönstret och vikt ut på stenullen i ett stycke (se bild 23).
4. Slutligen skapades en dränage och tryckutjämningsöppning under fönsterblecket (se bild 24).

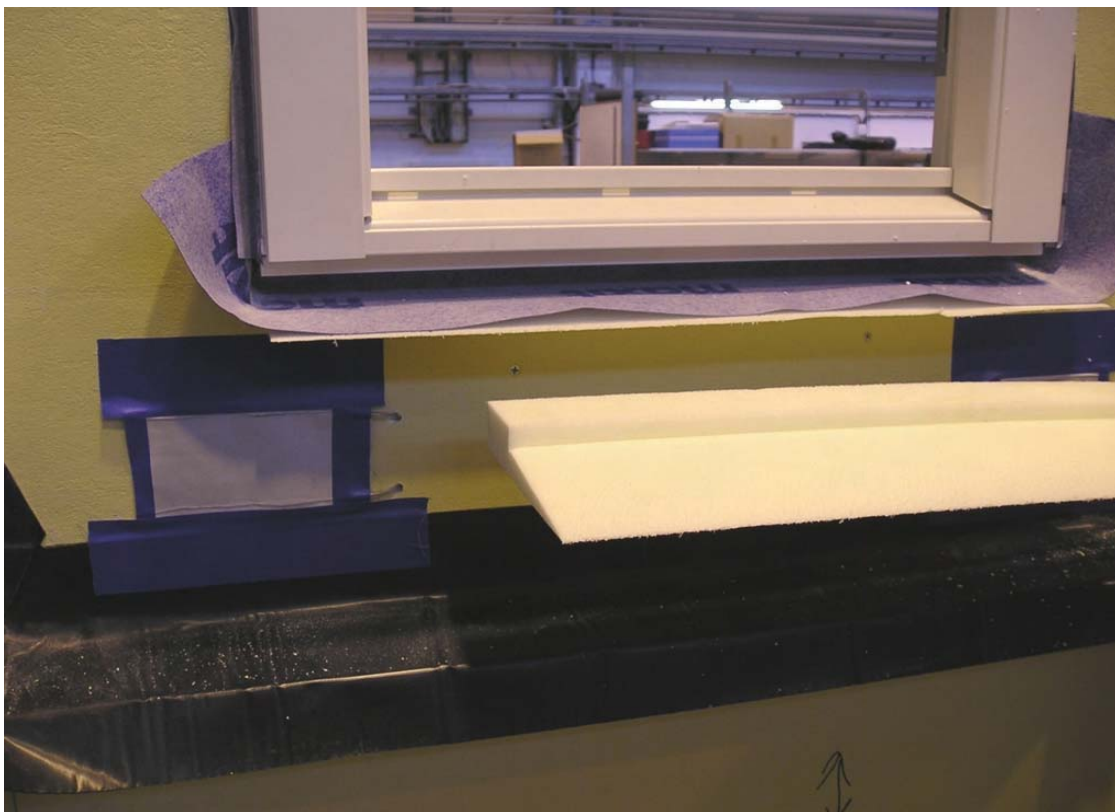
Bild 21: Utsida vägg. Kombinerad kil och rektangulärt upplag i ett stycke av polyuretanskum. Den rektangulära delen motsvarar ca halva karmens djup. OBS! Kilen som svävar är en kopia på den som fönstret vilar på.

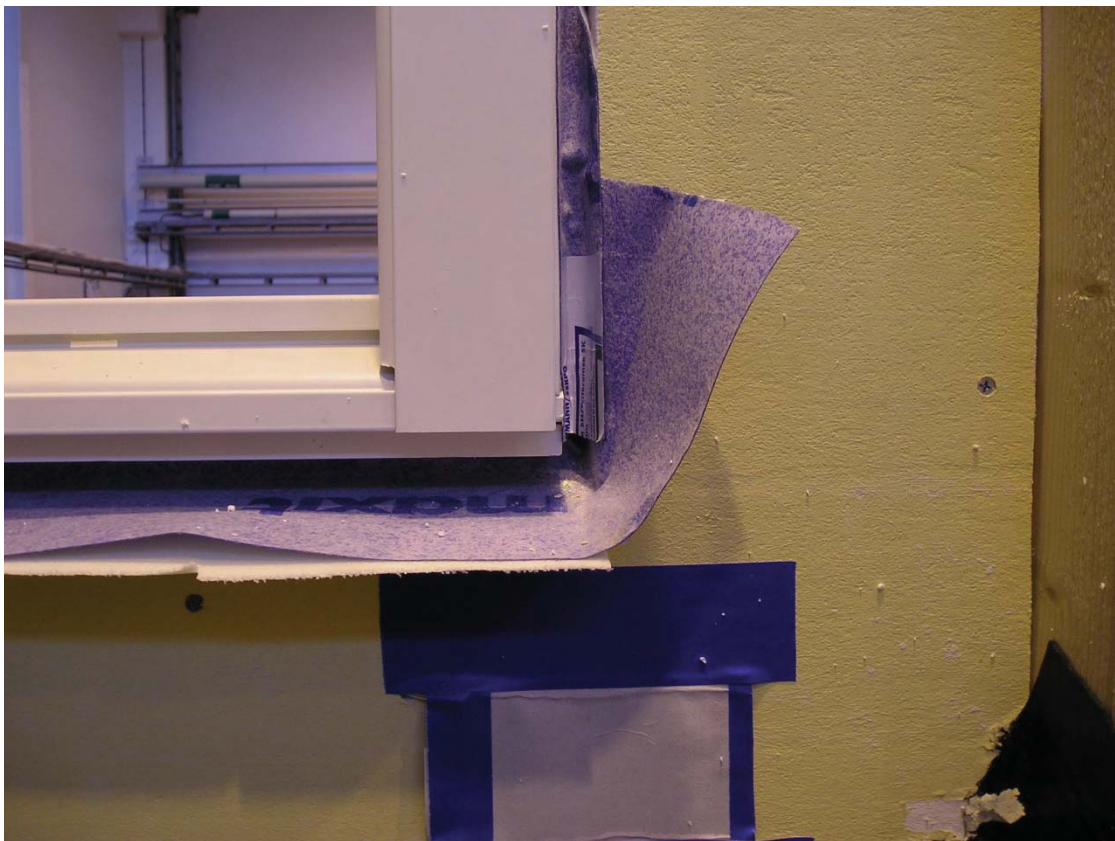
Bild 22: Utsida vägg. Klisterduk klistrad på fönsterkarmens sidostycken och överstycke och ut på regelverket i formen av ett "u".

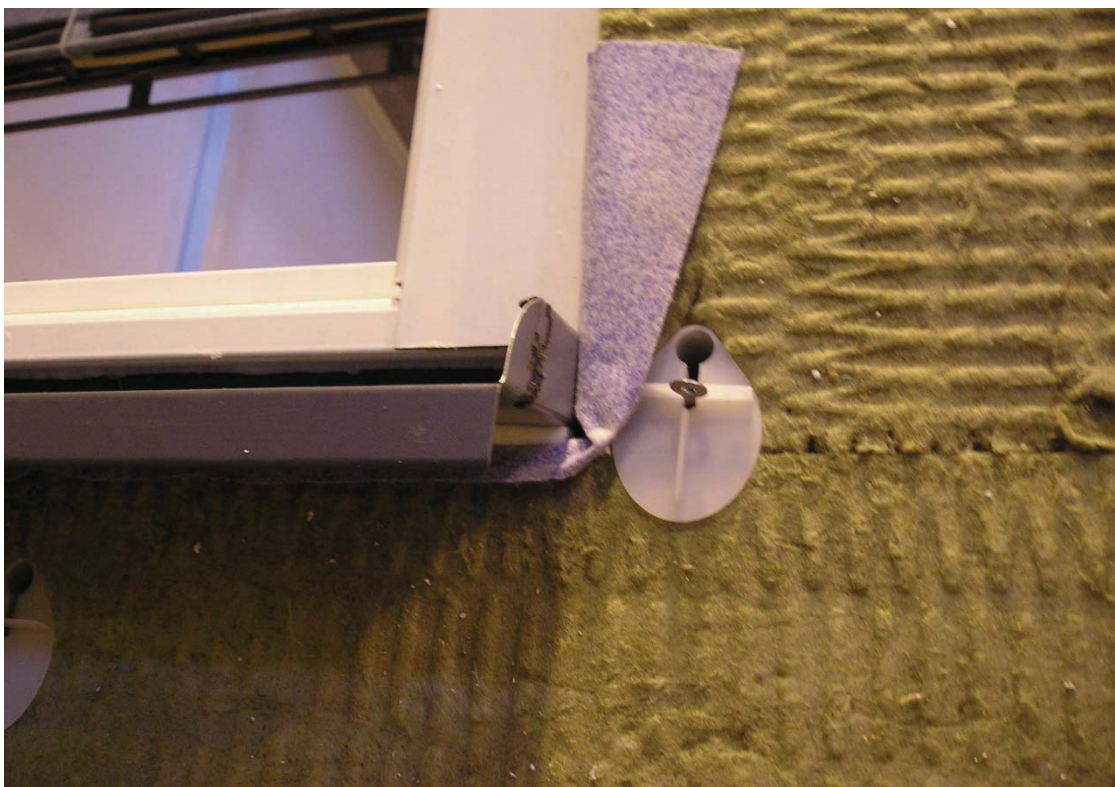
Bild 23: Utsida vägg. Fönsterbleck med 30 mm uppvik i bakkant och 14° lutning, monterat med silikon och skruv. Klisterduken "baljan" är klistrad från upplaget av fönstret och vikt ut på stenullen i ett stycke.

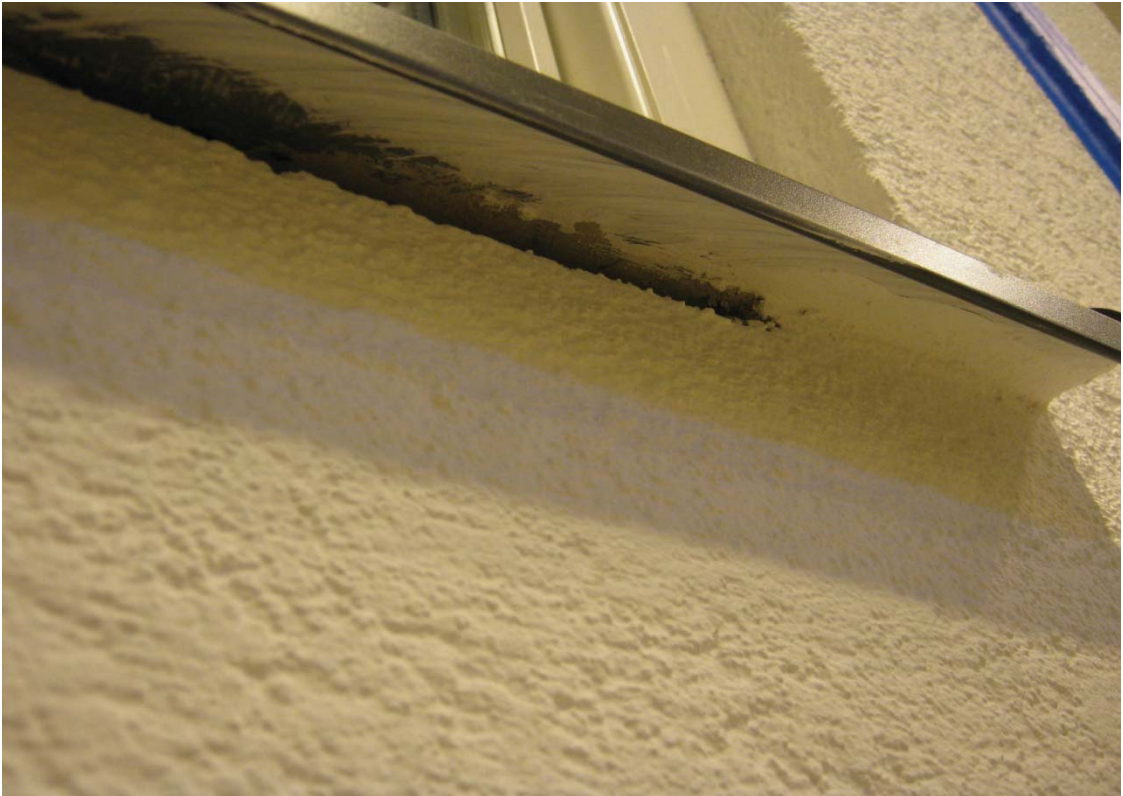
Bild 24: Utsida vägg. Slutligen skapades en dränage och tryckutjämningsöppning under fönsterblecket.

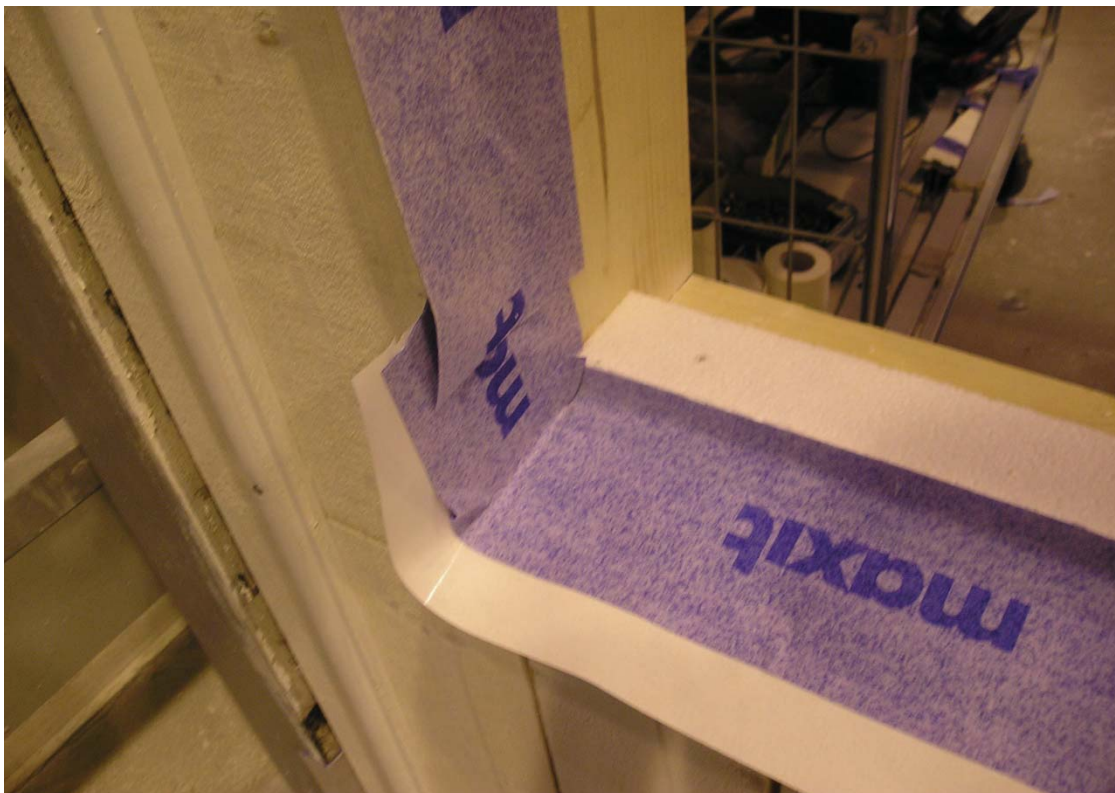
Bild 25: Utsida vägg. Fönstret vilar på en rektangulär cellplast som motsvarar ca halva karmens djup. Fiberduken "baljan" är klistrad på fronten av cellplasten och vidare ut på en träkil som är sågad i 14° lutning, och som har mättet (10 mm i bakkant) och ned till intet, och hela vägen ut till utsidan av cellplast samt uppvikt ca 10 cm på vertikal regel.

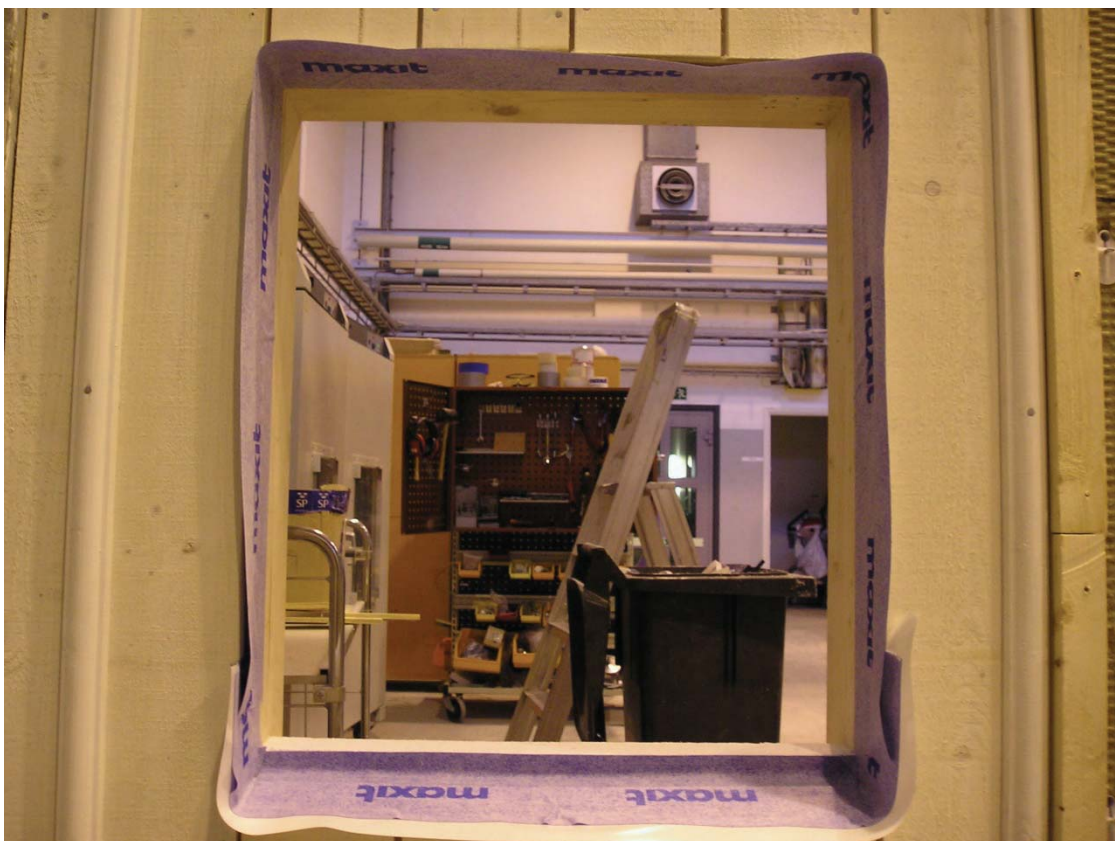
Bild 26: Utsida vägg. Klisterduken är klistrad ut på regelverket

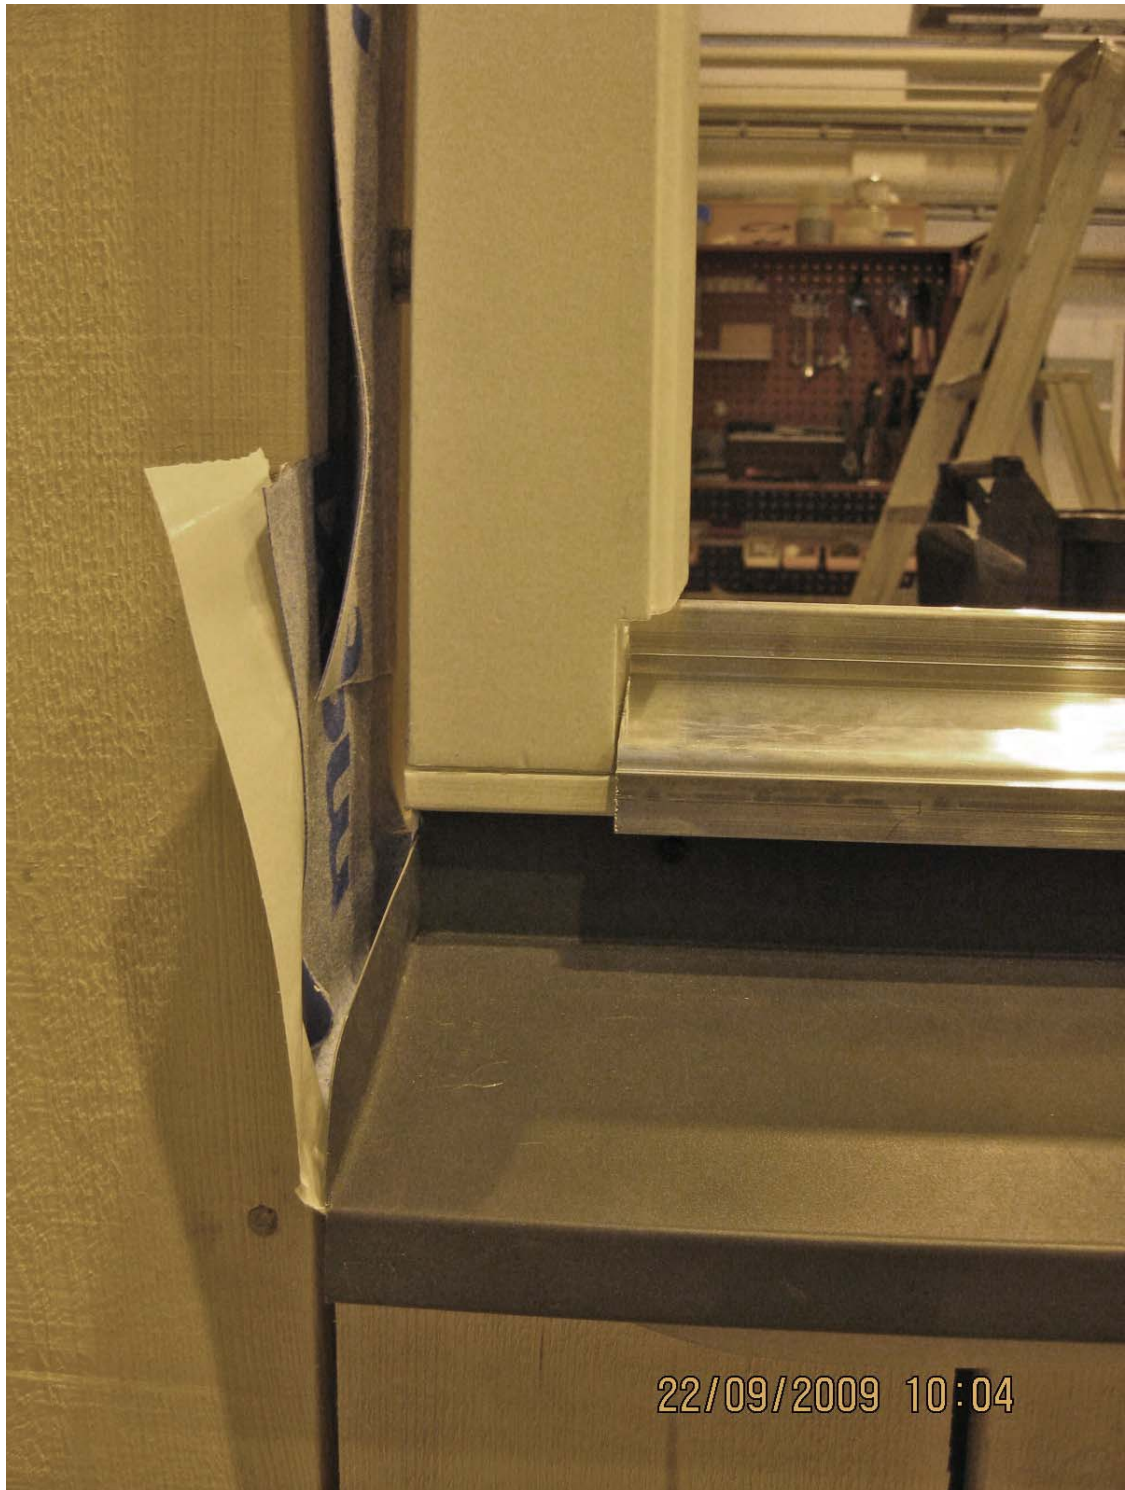
Bild 27: Utsida vägg. Fönsterbleck med 30 mm uppvik i bakkant och 14° lutning, monterat med silikon och skruv.

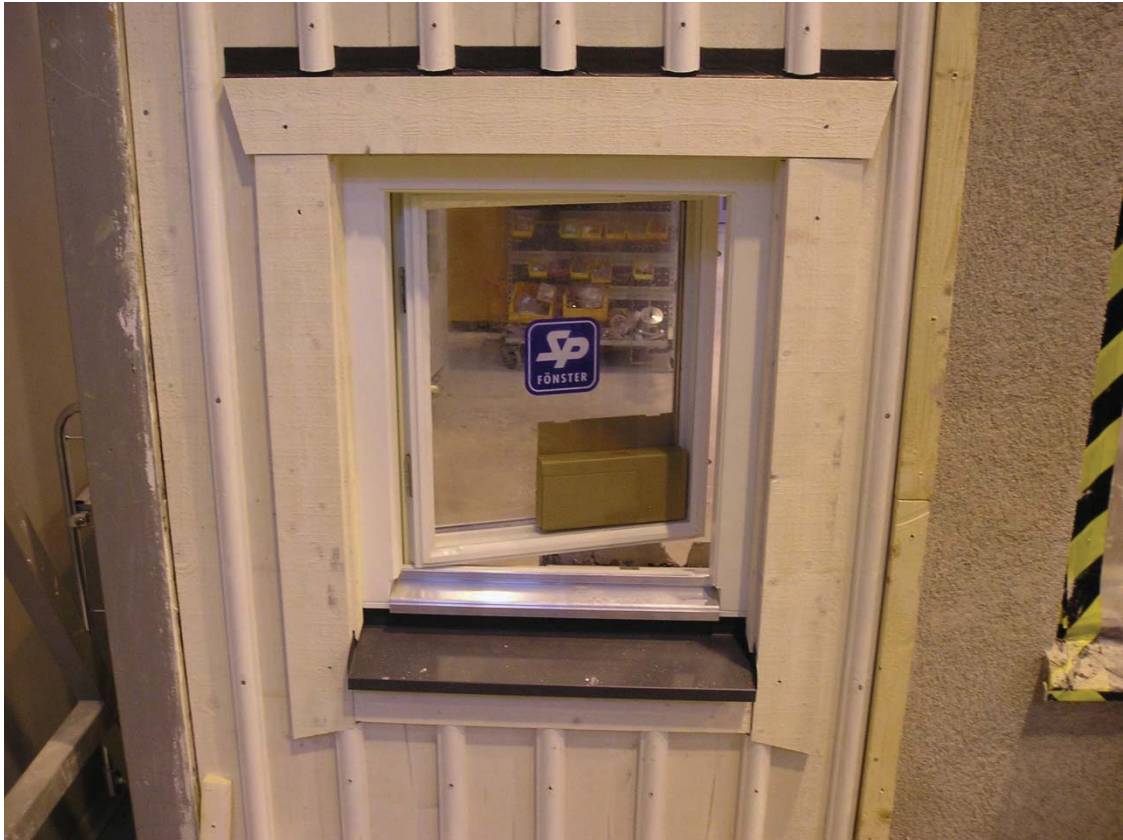
Bild 28: Utsida vägg. Slutligen skapades dränage och tryckutjämningsöppning på ca 8 mm mellan underkant fönsterbleck och underliggande foder (ej synligt på bild). Färdigt montage kan ses på bild.

1. Fönstret vilar på en rektangulär cellplast som motsvarar ca halva karmens djup. Klisterduken "baljan" är klistrad på fronten av cellplasten och vidare ut på en träkil som är sågad i 14 ° lutning, och som har mättet (10 mm i bakkant) och ned till intet, och hela vägen ut till utsidan av cellplast samt uppvikt ca 10 cm på vertikal regel (se bild 25).
2. Klisterduken är klistrad ut på regelverket (se bild 26).
3. Fönsterbleck med 30 mm uppvik i bakkant och 14° lutning, monterat med silikon och skruv (se bild 27).
4. Slutligen skapades dränage och tryckutjämningsöppning på ca 8 mm mellan underkant fönsterbleck och underliggande foder ( ej på bild). Färdigt montage (se bild 28).

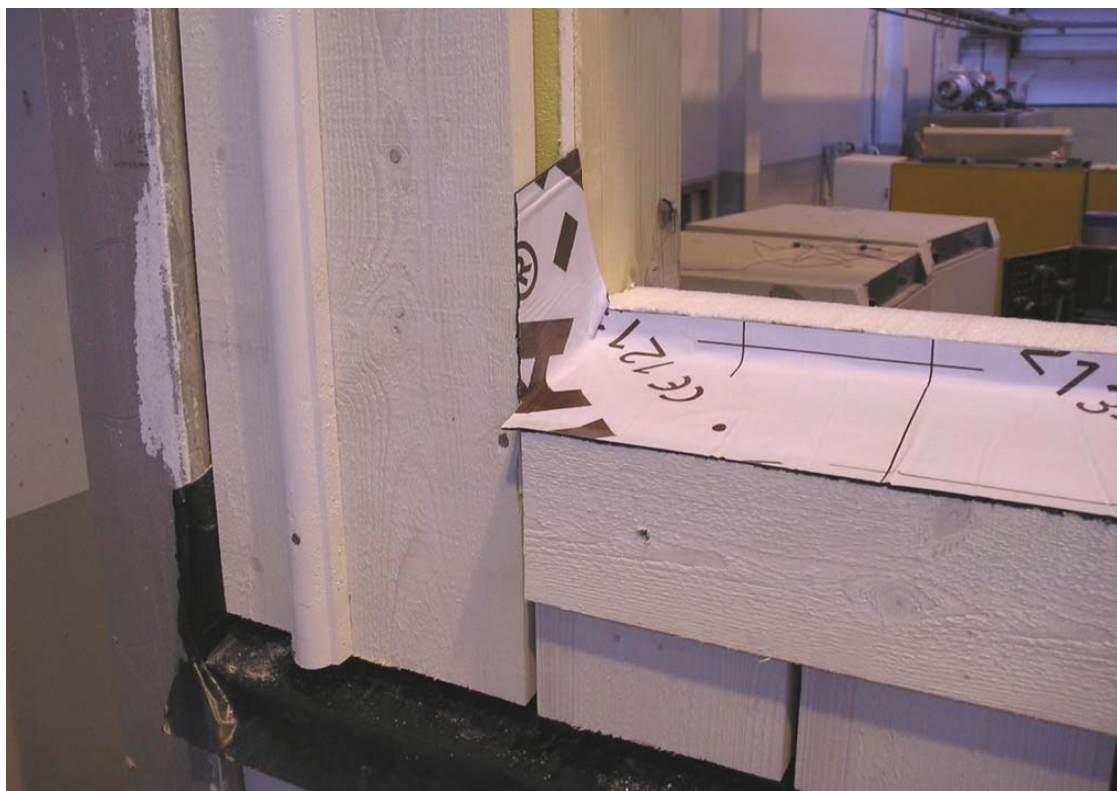
Bild 29: Utsida vägg. Fönstret vilar på en rektangulär cellplast som motsvarar ca halva karmens djup. Bitumenmattan "baljan" är klistrad på fronten av cellplasten och vidare ut på en träkil som är sågad i 14° lutning, och som har mättet (10 mm i bakkant) och ned till intet, och hela vägen ut till utsidan av cellplast samt uppvikt ca 10 cm på vertikal regel.

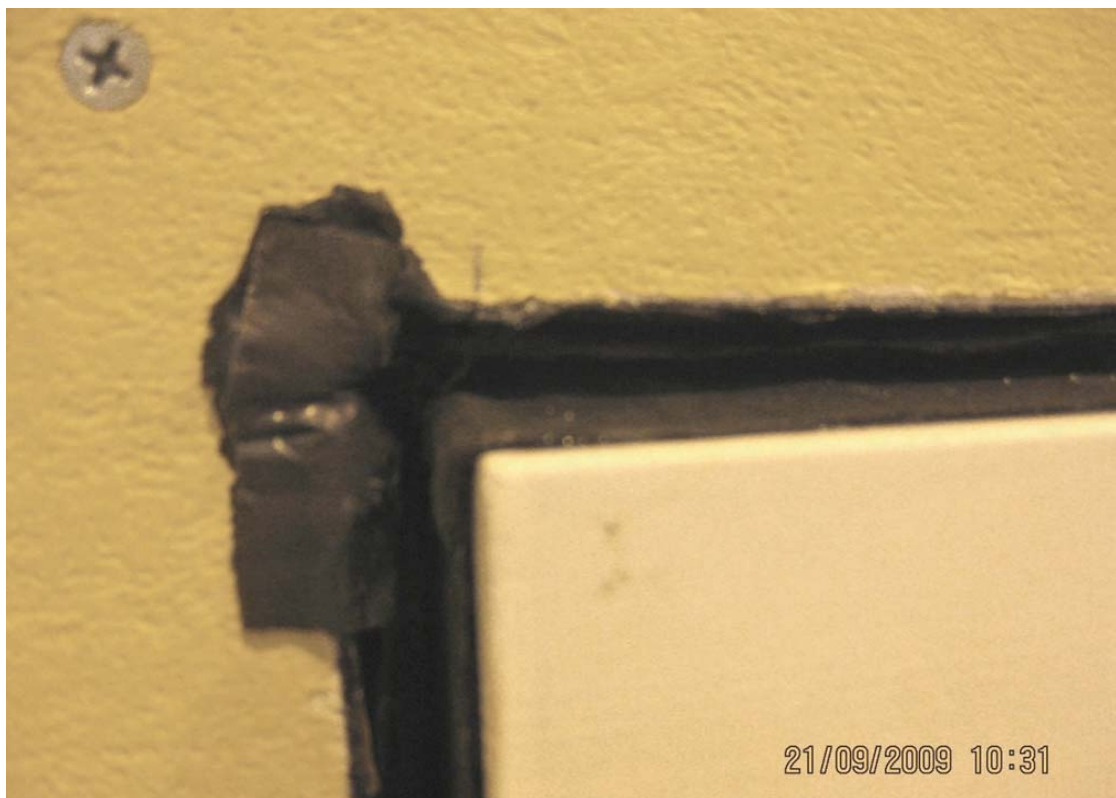
Bild 30: Utsida vägg. Bitumenband klistrad på fönsterkarmens sidostycken och överstycke och ut på regelverket i formen av ett "u". Obs! denna bild visar montage av fönster med "tjockputs", men principen var det samma vid detta montage.

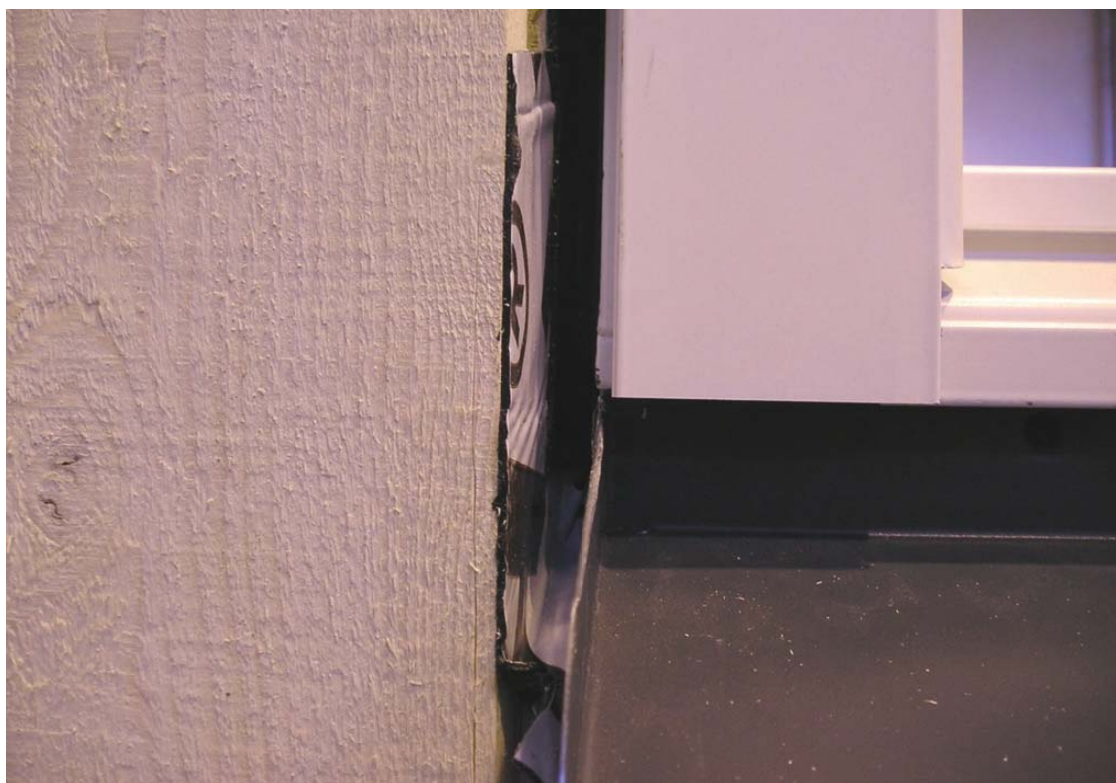
Bild 31: Utsida vägg. Fönsterbleck med 30 mm uppvik i bakkant och 14° lutning, monterat med silikon och skruv.

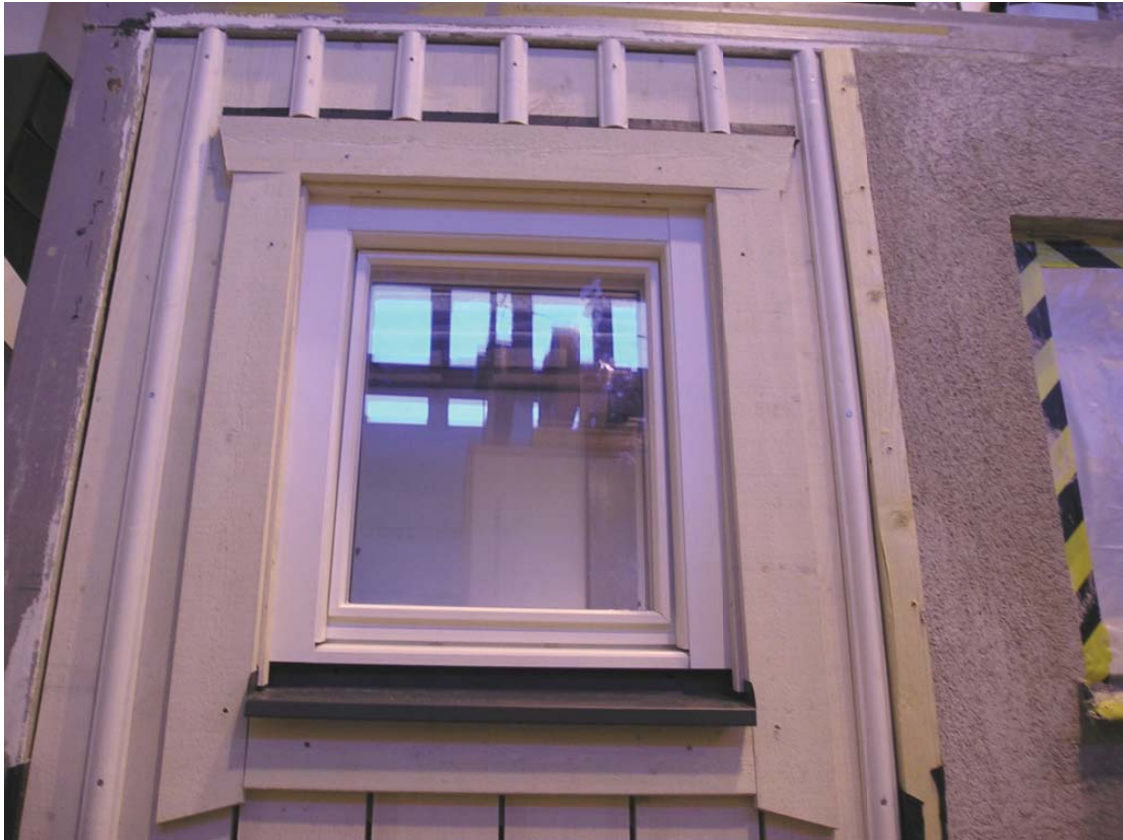
Bild 32: Utsida vägg. Slutligen skapades dränage och tryckutjämningsöppning på ca 8 mm mellan underkant fönsterbleck och underliggande foder ( ej synligt på bild). Färdigt montage kan ses på bild.

1. Fönstret vilar på en rektangulär cellplast som motsvarar ca halva karmens djup. Bitumenmattan "baljan" är klistrad på fronten av cellplasten och vidare ut på en träkil som är sågad i 14 ° lutning, och som har måttet (10 mm i bakkant) och ned till intet, och hela vägen ut till utsidan av cellplast samt uppvikt ca 10 cm på vertikal regel (se bild 29).
2. Bitumenband klistrad på fönsterkarmens sidostycken och överstycke och ut på regelverket i formen av ett "u" (se bild 30).
3. Fönsterbleck med 30 mm uppvik i bakkant och 14° lutning, monterat med silikon och skruv (se bild 31)
4. Slutligen skapades dränage och tryckutjämningsöppning på ca 8 mm mellan underkant fönsterbleck och underliggande foder ( ej på bild). Färdigt montage (se bild 32).
